INFORMACIÓN GENERAL DEL OBSTÁCULO

Código Obstáculo: 101010901005 AZUD PISCIFACTORIA COTO PESCA CENAJO
Tipo de obstáculo: AZUD O PRESA **Material** Escollera
Masa de Agua: ES070MSPF001010109 Río Segura desde Cenajo hasta CH de Cañaverosa
Río: RIO SEGURA
Provincia: MURCIA **Municipio:** Moratalla
 Evaluated **Observaciones:**

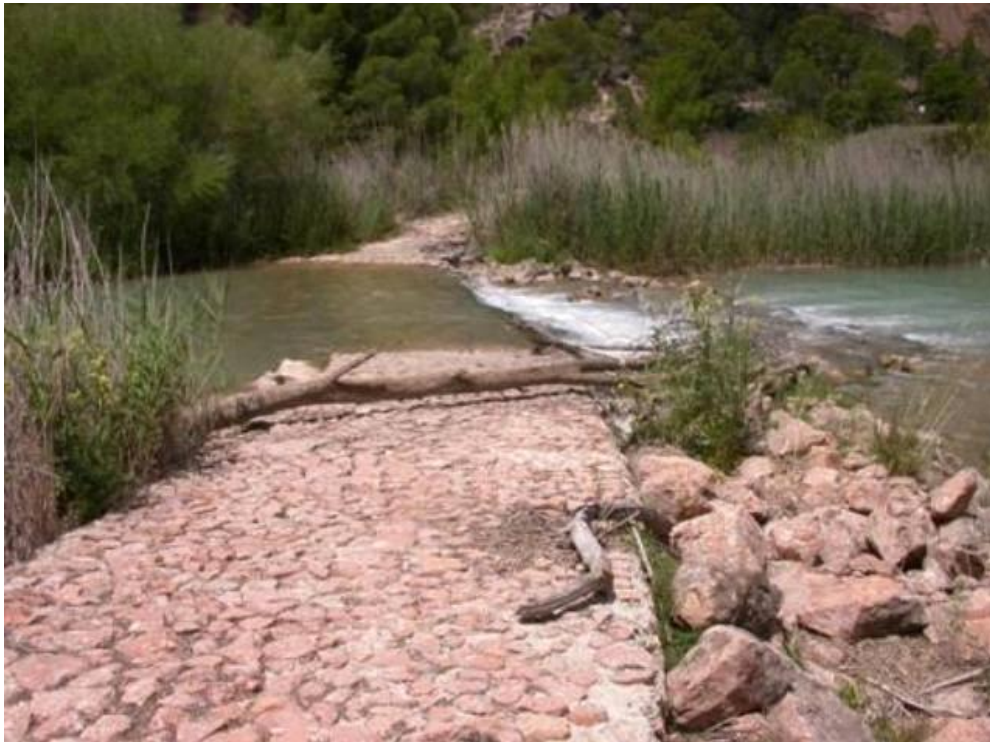
Infranqueable por DC (foto)

Franqueabilidad: **Infranqueable**

Razones infranqueabilidad: Altura salto

Azud

Soluciones para barreras de entre 0,5 y 1,5 metros, y pueden requerir una modificación en el propio obstáculo. La decisión depende de la limitación del espacio disponible y las restricciones en cuanto a la longitud de paso.
