INFORMACIÓN GENERAL DEL OBSTÁCULO

Código Obstáculo: 101011001001 EL ESPARRAGAL
Tipo de obstáculo: AZUD O PRESA **Material** Hormigón
Masa de Agua: ES070MSPF001010110 Río Segura desde CH Cañaverosa a Quípar
Río: RIO SEGURA
Provincia: MURCIA **Municipio:** Calasparra

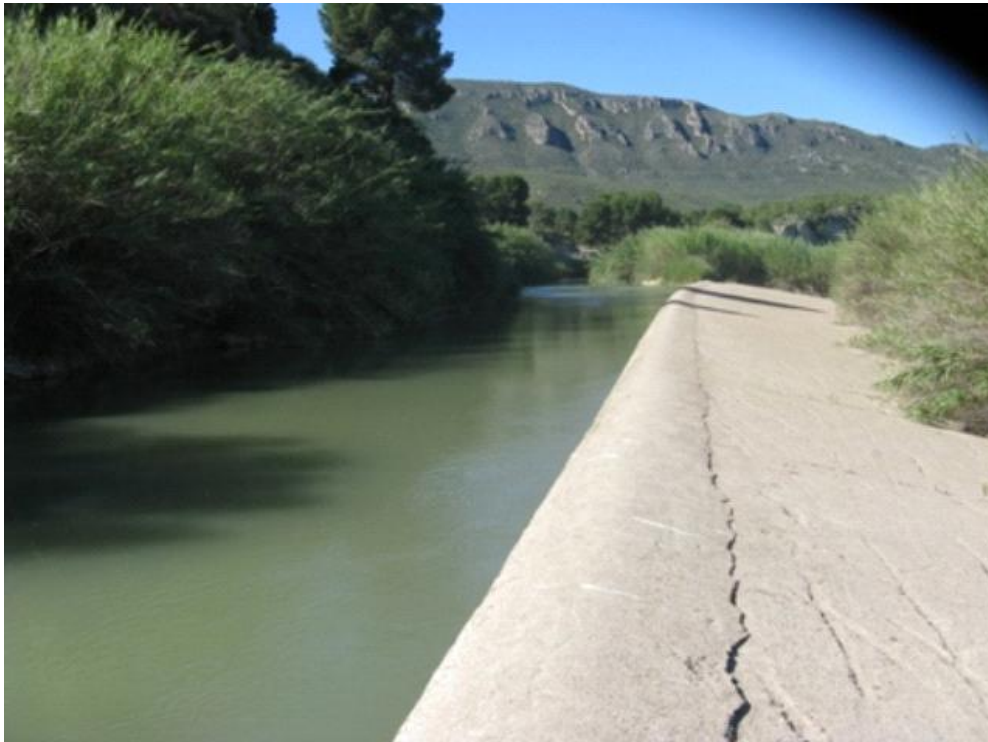
Franqueabilidad: **Infranqueable**

Razones infranqueabilidad: No paso de agua

Azud

Soluciones para barreras de mas de 2,5 metros. La decisión depende de la limitación del caudal, del número de obstáculos y del espacio disponible.
