INFORMACIÓN GENERAL DEL OBSTÁCULO

Código Obstáculo: 101011101001 LA MULATA

Masa de Agua: ES070MSPF001010111 Río Segura desde confluencia con río Quípar a Azud de Ojós

Municipio: Calasparra

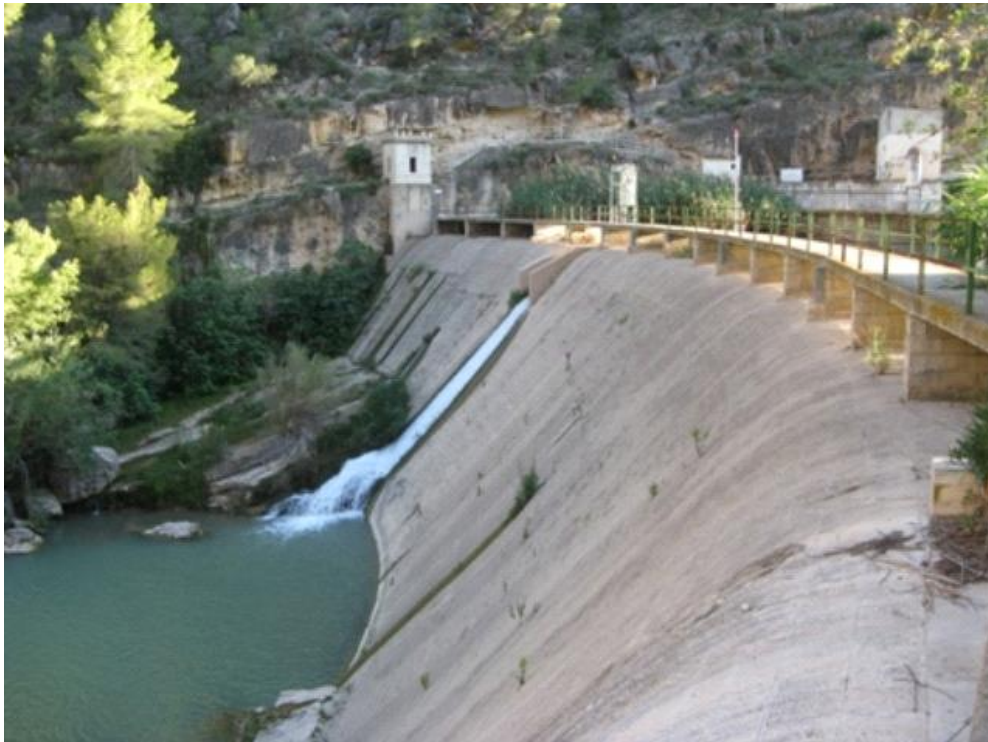
Franqueabilidad: **Infranqueable**

Razones infranqueabilidad: Altura salto

Azud

Soluciones para barreras de mas de 2,5 metros. La decisión depende de la limitación del caudal, del número de obstáculos y del espacio disponible.
