## INFORMACIÓN GENERAL DEL OBSTÁCULO

**Código Obstáculo:** 101020501001

**Tipo de obstáculo:** AZUD O PRESA

**Río:** RIO GUADALENTIN O SANGONERA

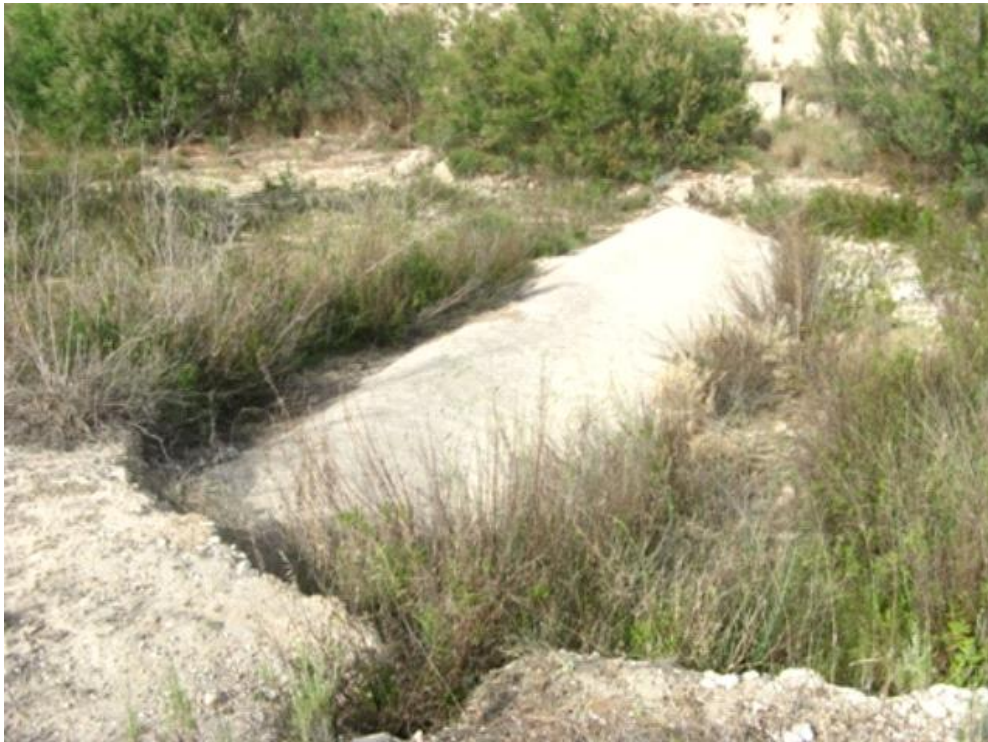
**Franqueabilidad:** **Infranqueable**

Razones infranqueabilidad: No paso de agua

Azud

Soluciones para barreras de entre 0,5 y 1,5 metros, y pueden requerir una modificación en el propio obstáculo. La decisión depende de la limitación del espacio disponible y las restricciones en cuanto a la longitud de paso.
