INFORMACIÓN GENERAL DEL OBSTÁCULO

Código Obstáculo: 101020501002 PISTA DE PASO

Masa de Agua: ES070MSPF001010205 Río Guadalentín antes de Lorca desde Embalse de Puentes

Río: RIO GUADALENTIN O SANGONERA

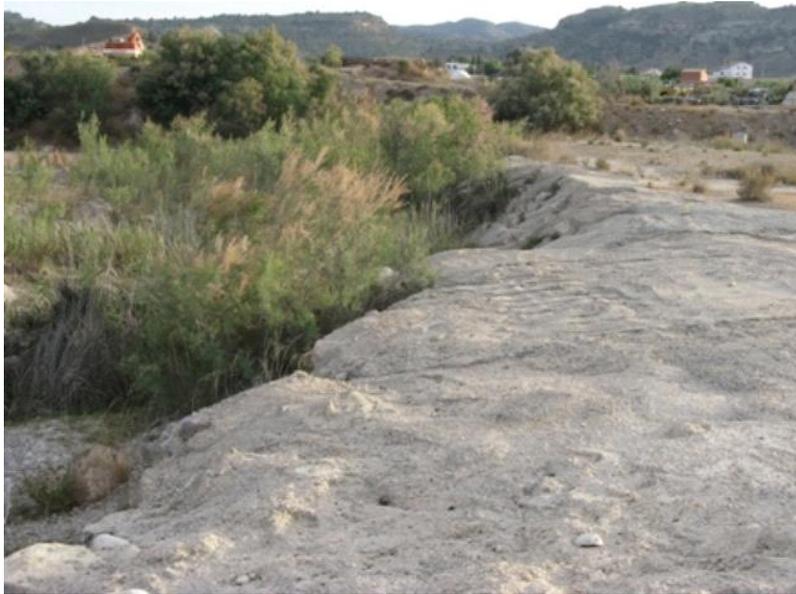
Tipo de obstáculo: AZUD O PRESA **Material** Hormigón

H (altura sobre lecho) (m):	2	AC (anchura coronación) (m):	
DC (distancia pie a coronación) (m):	5,39	DLC (altura del salto) (m):	2
L (Longitud total del azud) (m):	90	L'(Longitud paso del agua) (m):	
P'(profundidad aguas arriba) (m)	(> 1,5 m <input type="checkbox"/>)	ALC (altura lámina coronación) (m)	
P(profundidad aguas abajo) (m):	(> 1,5 m <input type="checkbox"/>)	¿Circula agua por encima? <input type="checkbox"/>	
¿Se forma poza aguas abajo? <input type="checkbox"/>		Número de compuertas	2

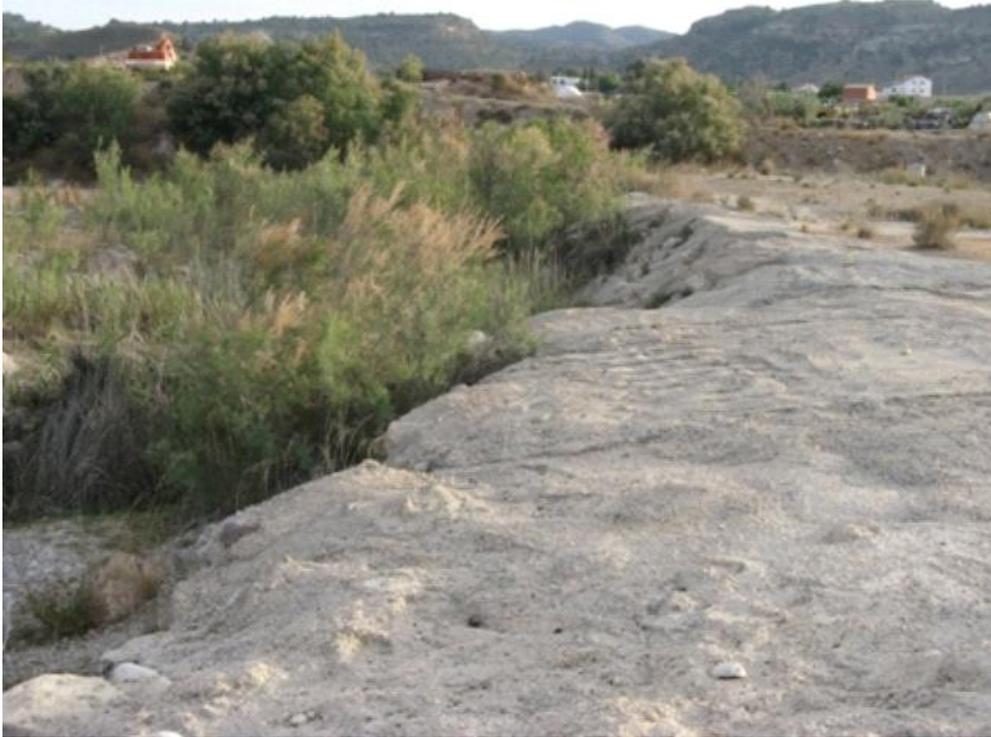
Franqueabilidad: **Infranqueable**

Razones infranqueabilidad: No paso de agua

Azud

Soluciones para barreras de entre un 1,5 metros y 2,5 metros. La decisión depende de la limitación del espacio disponible, la capacidad de la barrera para admitir modificaciones en su estructura y la presencia de ciprinidos migradores.
