## INFORMACIÓN GENERAL DEL OBSTÁCULO

**Código Obstáculo:** 101020601001 AZUD PARETON

**Tipo de obstáculo:** AZUD O PRESA **Material** Hormigón

**Río:** RIO GUADALENTIN O SANGONERA

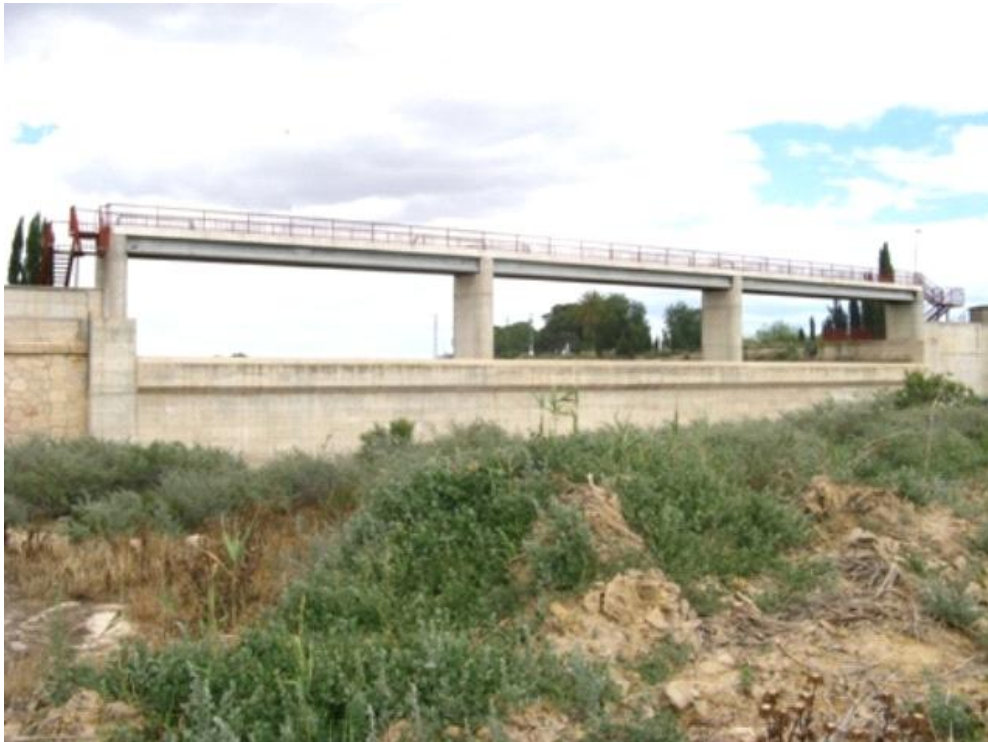
Azud
