INFORMACIÓN GENERAL DEL OBSTÁCULO

Código Obstáculo: 101030201009 Taluvia

Tipo de obstáculo: AZUD O PRESA

Río Mundo desde confluencia con el río Bogarra hasta Embalse del Talave

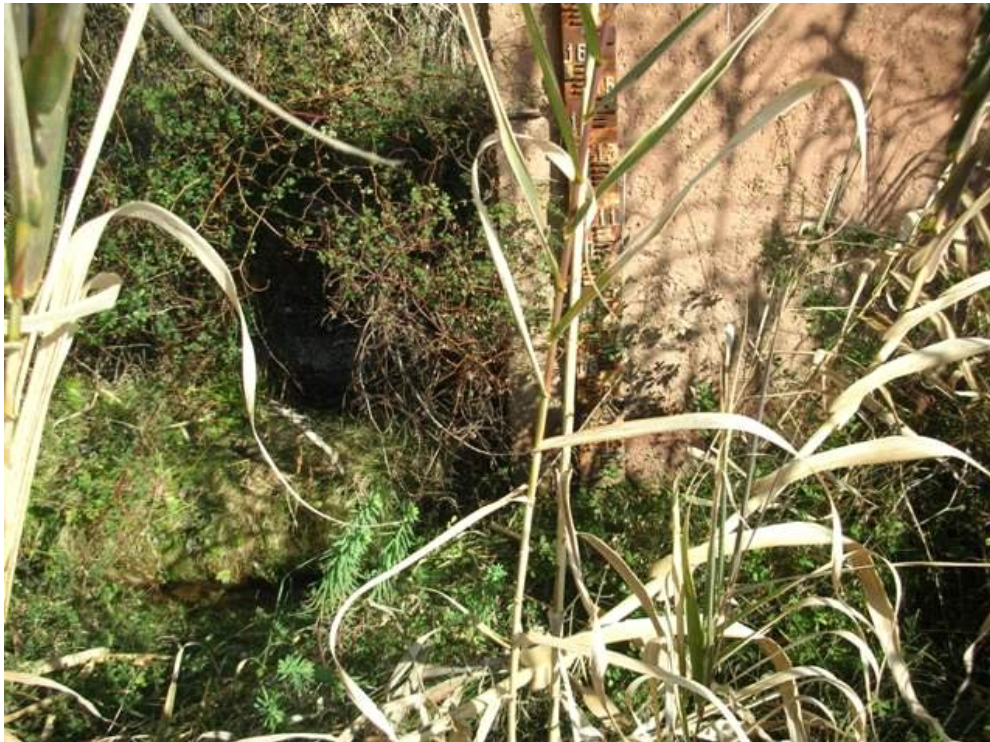
Acequia margen dcha (toma)

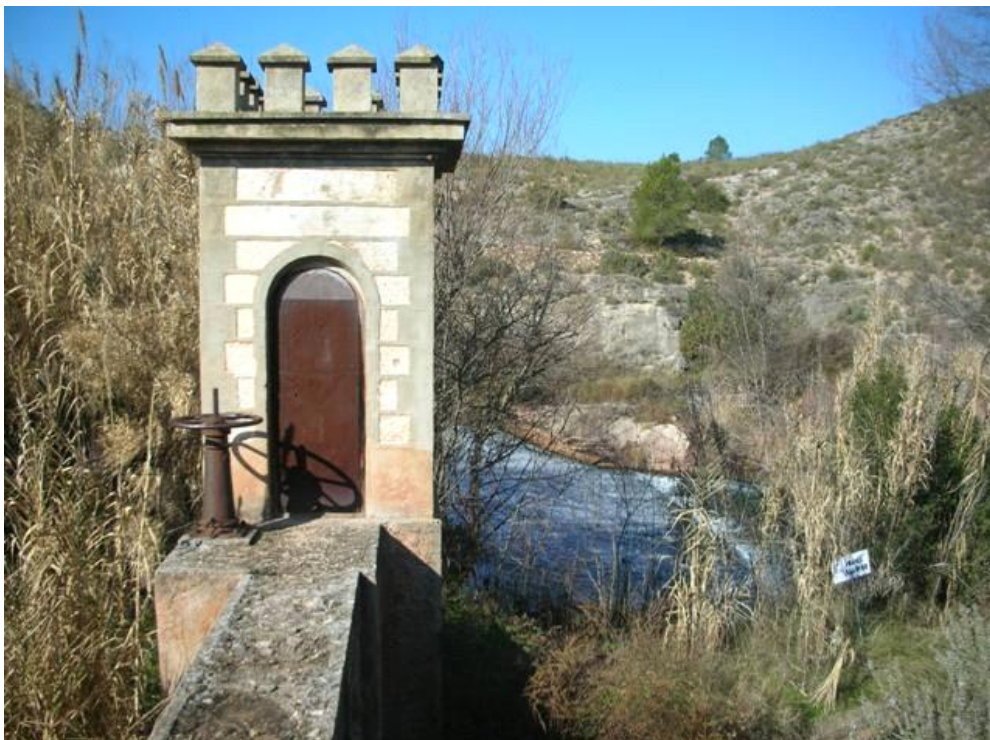
Vista azud

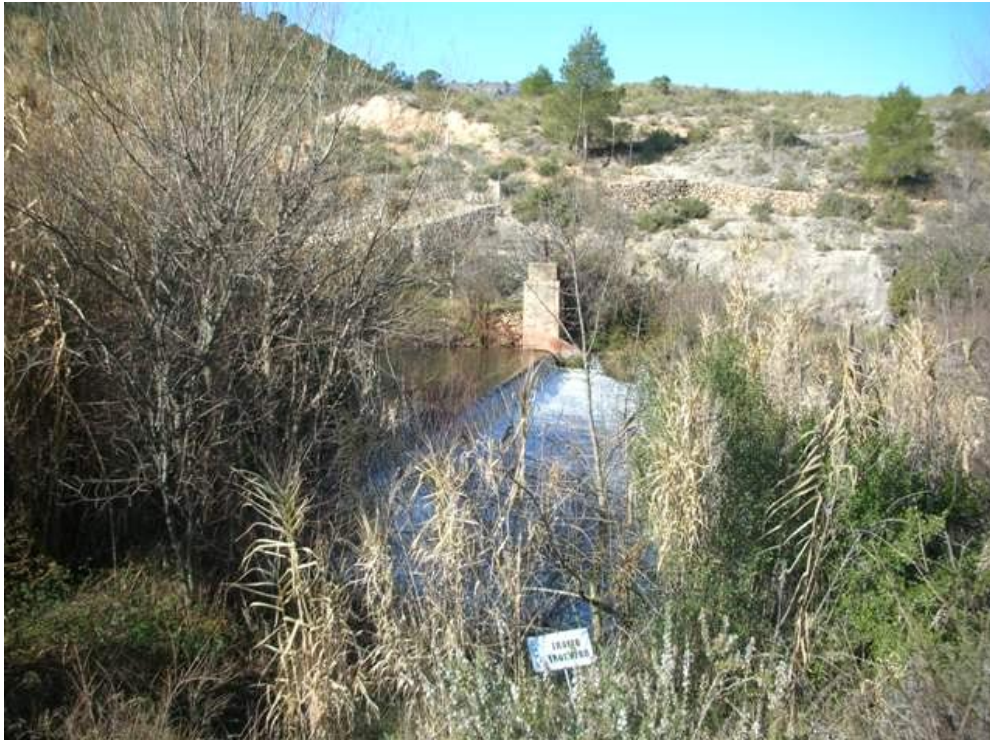
Vista azud

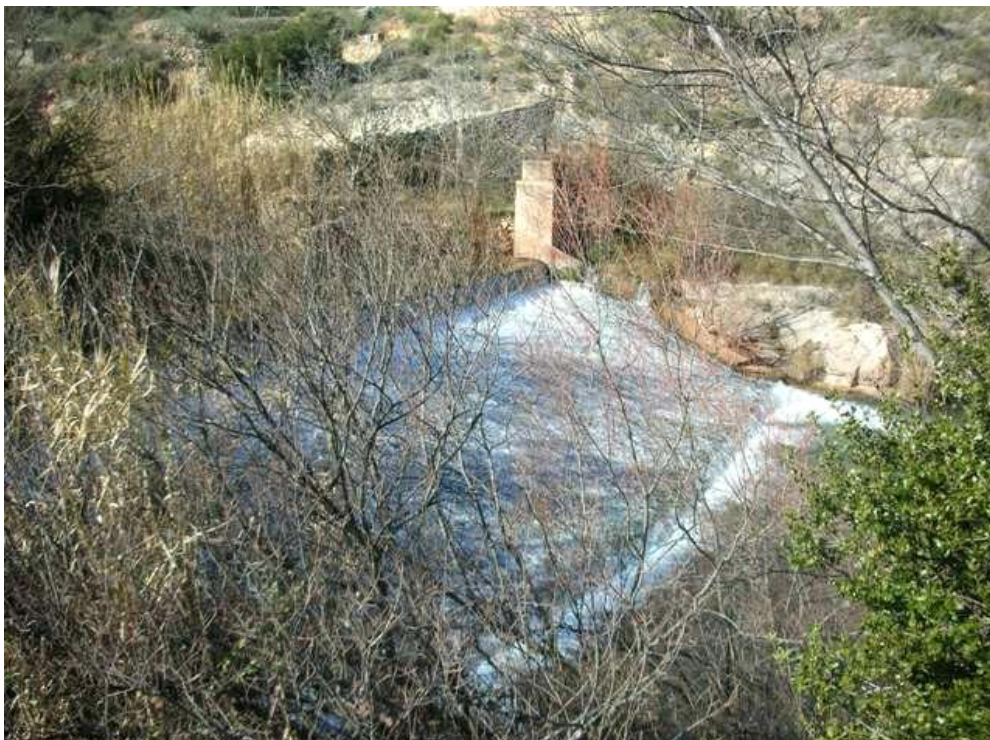
Vista azud

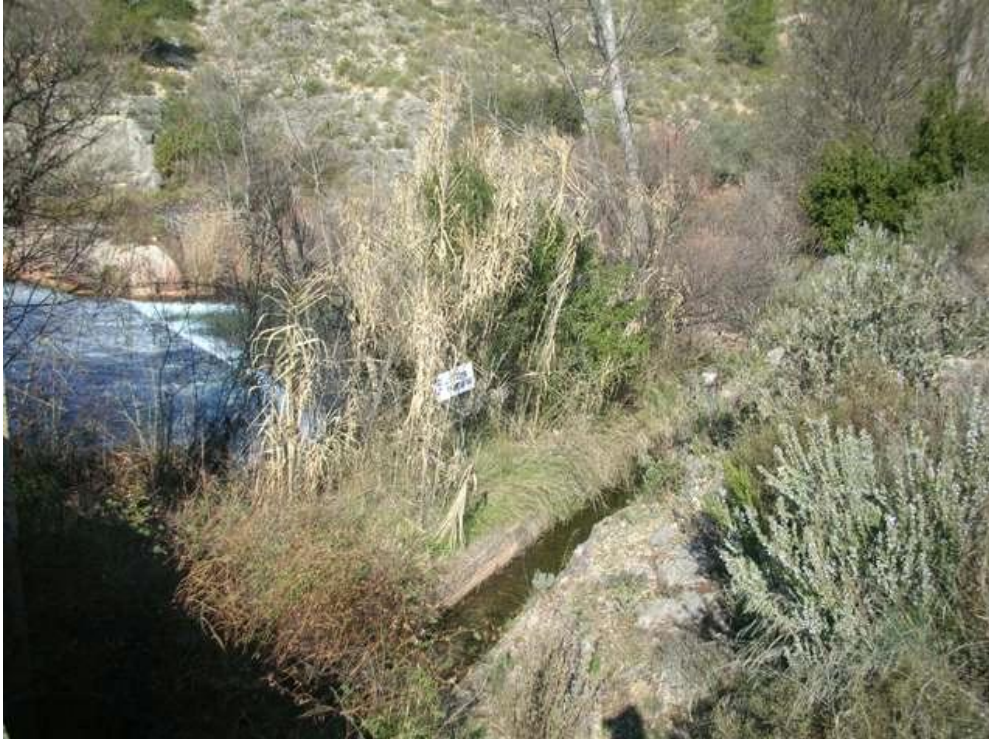
Acequia margen dcha
