INFORMACIÓN GENERAL DEL OBSTÁCULO

Código Obstáculo: 101030401009 AZUD PEÑALAVADA

Río Mundo desde Embalse del Talave hasta confluencia con el Embalse de Camarillas

Río: RIO MUNDO

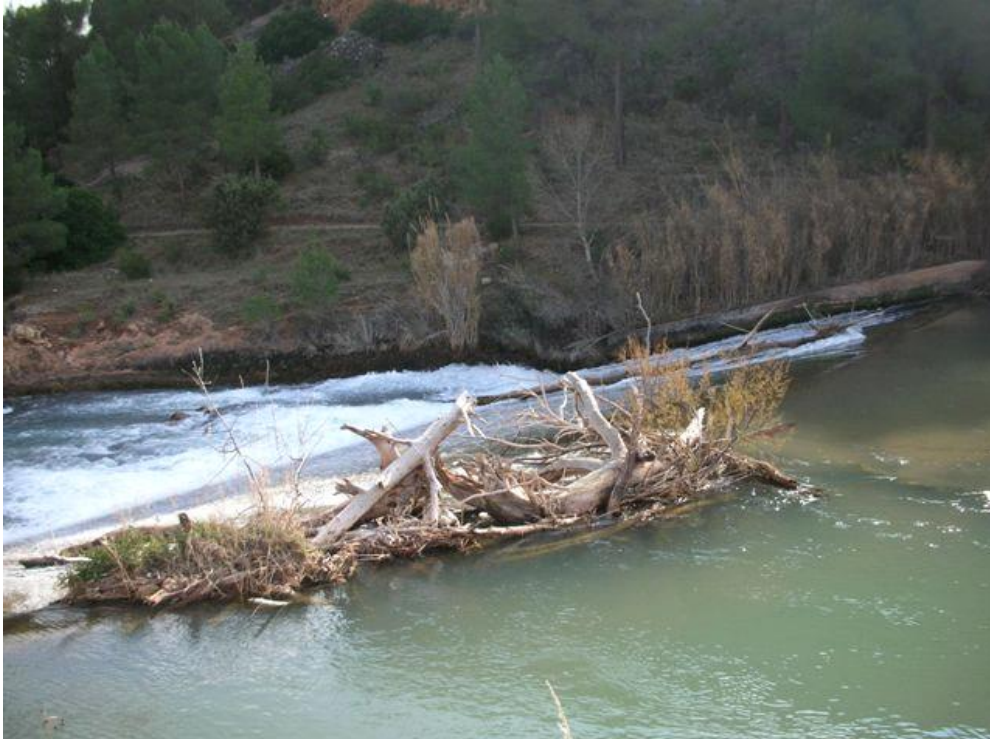
Salto

Franqueabilidad: **Infranqueable**

Razones infranqueabilidad: Pendiente, velocidad

Soluciones para barreras de mas de 2,5 metros. La decisión depende de la limitación del caudal, del número de obstáculos y del espacio disponible.
