## INFORMACIÓN GENERAL DEL OBSTÁCULO

**Código Obstáculo:** 101070201002

**Tipo de obstáculo:** AZUD O PRESA

Río Tus desde Balneario de Tus hasta Embalse de la Fuensanta

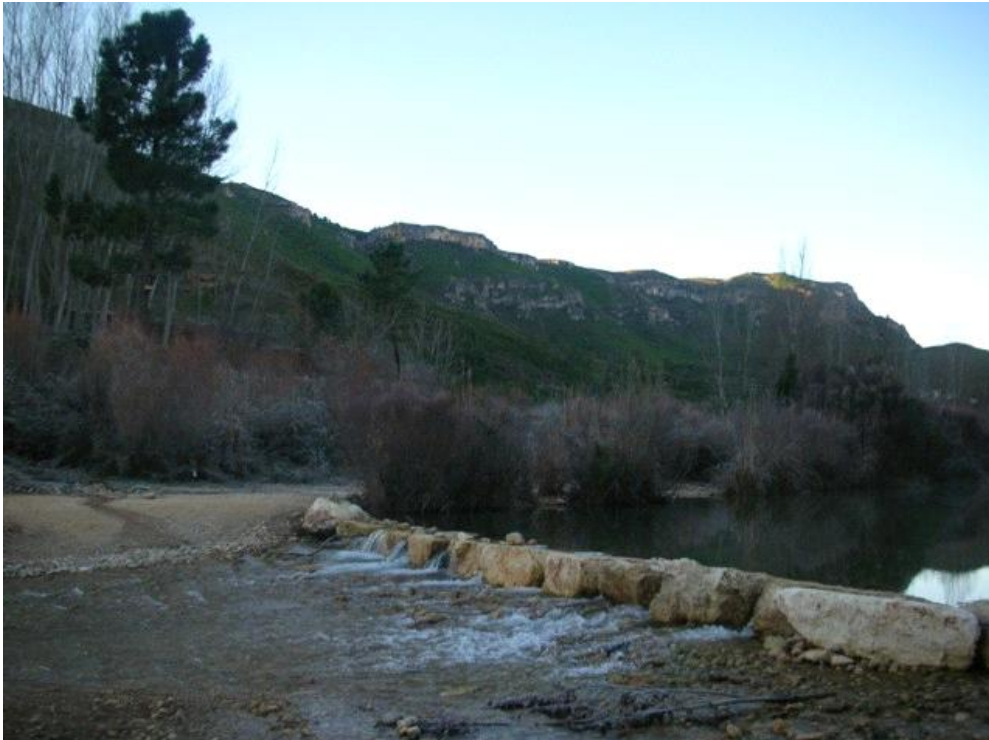
Salto

**Franqueabilidad:** **Infranqueable**

Razones infranqueabilidad: Altura salto, poza

Soluciones para barreras de entre 0,5 y 1,5 metros, y pueden requerir una modificación en el propio obstáculo. La decisión depende de la limitación del espacio disponible y las restricciones en cuanto a la longitud de paso.
