## INFORMACIÓN GENERAL DEL OBSTÁCULO

**Código Obstáculo:** 101110101001

**Tipo de obstáculo:** AZUD O PRESA

**Río:** RIO TAIBILLA

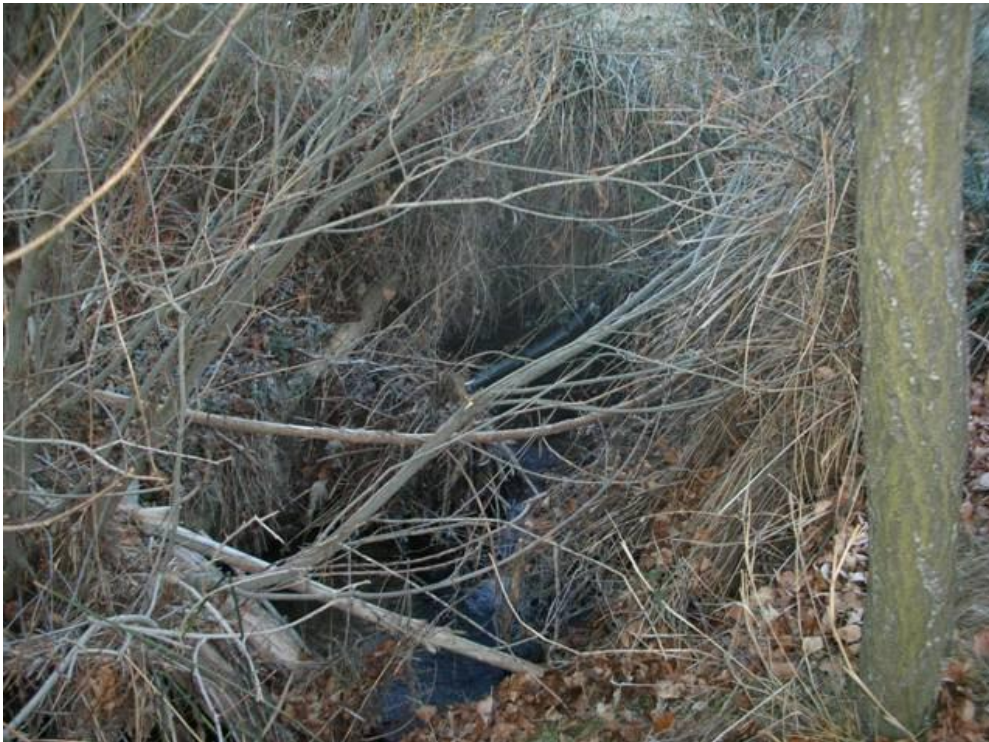
**Franqueabilidad:** **Infranqueable**

Razones infranqueabilidad: Poza, ALC

Vista azud

Se trata de pequeñas modificaciones en el obstáculo, normalmente de menos de medio metro de altura y poca anchura. El objetivo es asegurar caudal suficiente con vertido sumergido.

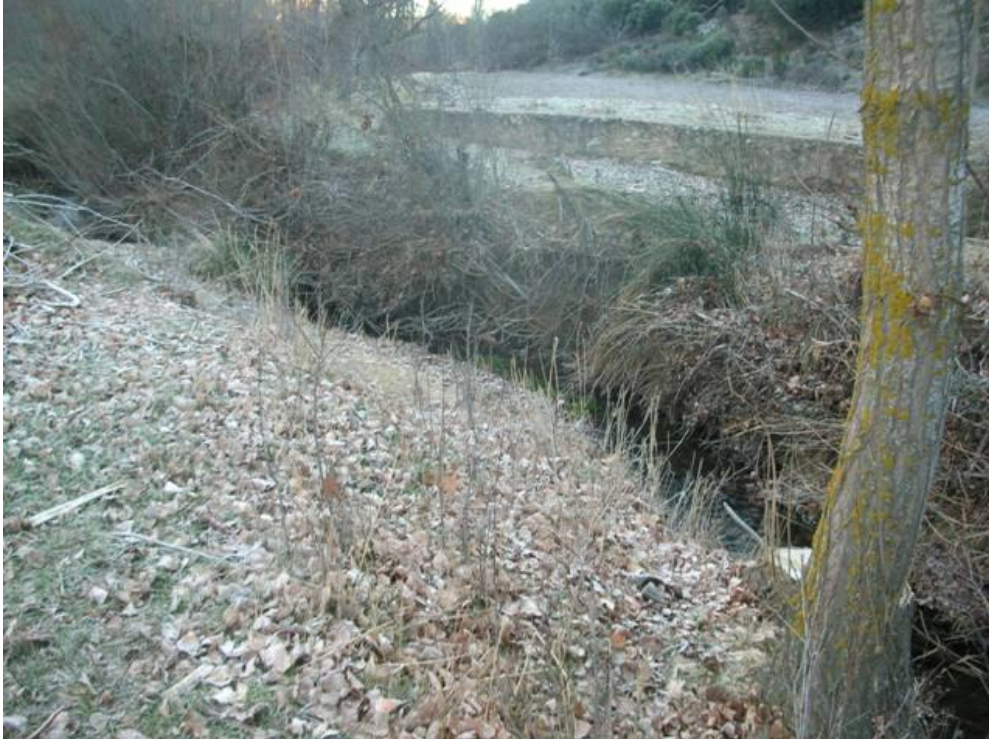
Rio aguas abajo
