INFORMACIÓN GENERAL DEL OBSTÁCULO

Código Obstáculo: 101110101002

Tipo de obstáculo: VADO

Río: RIO TAIBILLA

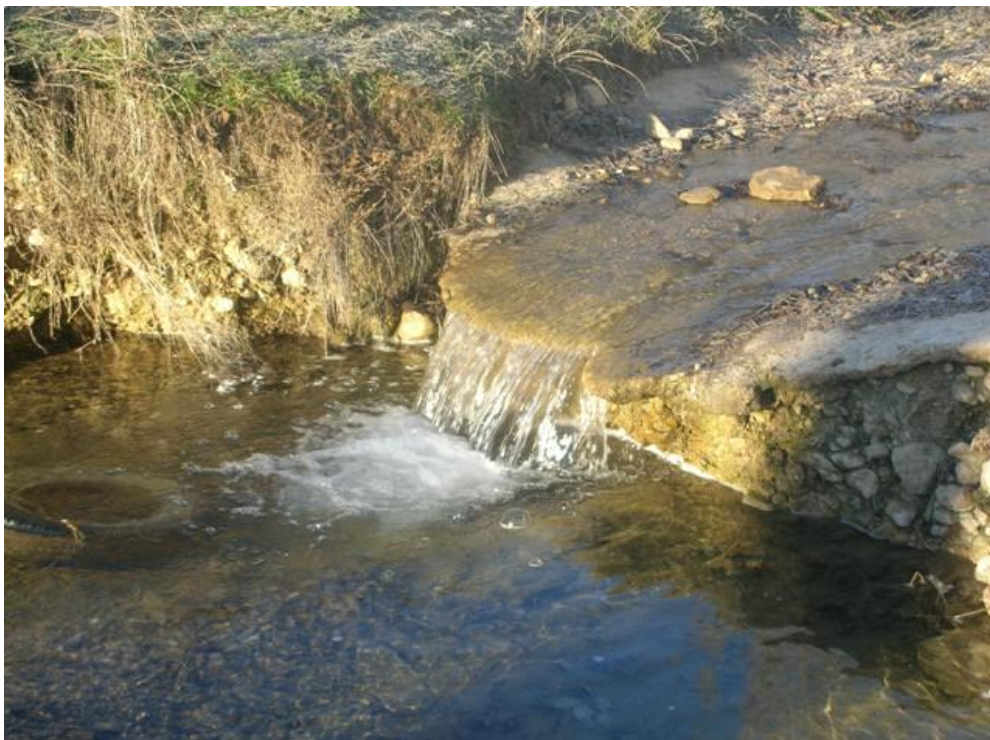
Franqueabilidad: **Infranqueable**

Razones infranqueabilidad: Altura salto, poza, ALC

Salto

Soluciones a la permeabilidad en vados y puentes en uso.
