INFORMACIÓN GENERAL DEL OBSTÁCULO

Código Obstáculo: 101110101005

Tipo de obstáculo: AZUD O PRESA

Río: RIO TAIBILLA

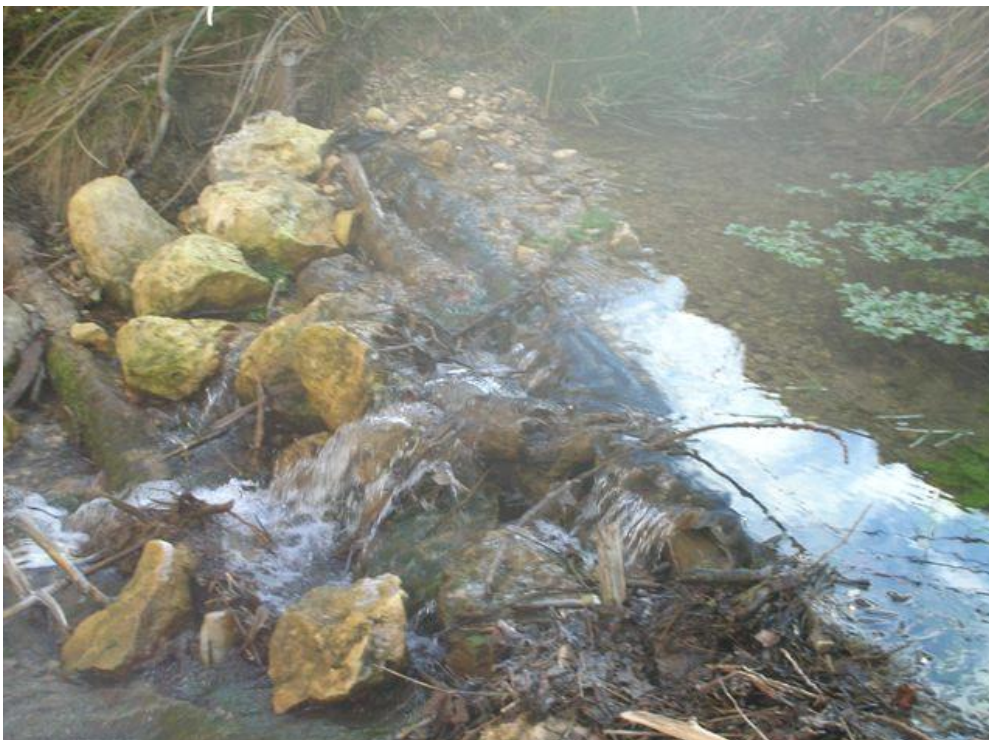
Franqueabilidad: **Infranqueable**

Razones infranqueabilidad: Altura salto, poza

Detalle del salto

Soluciones para barreras de entre 0,5 y 1,5 metros, y pueden requerir una modificación en el propio obstáculo. La decisión depende de la limitación del espacio disponible y las restricciones en cuanto a la longitud de paso.
