## INFORMACIÓN GENERAL DEL OBSTÁCULO

**Código Obstáculo:** 101110101006

**Tipo de obstáculo:** AZUD O PRESA

**Río:** RIO TAIBILLA

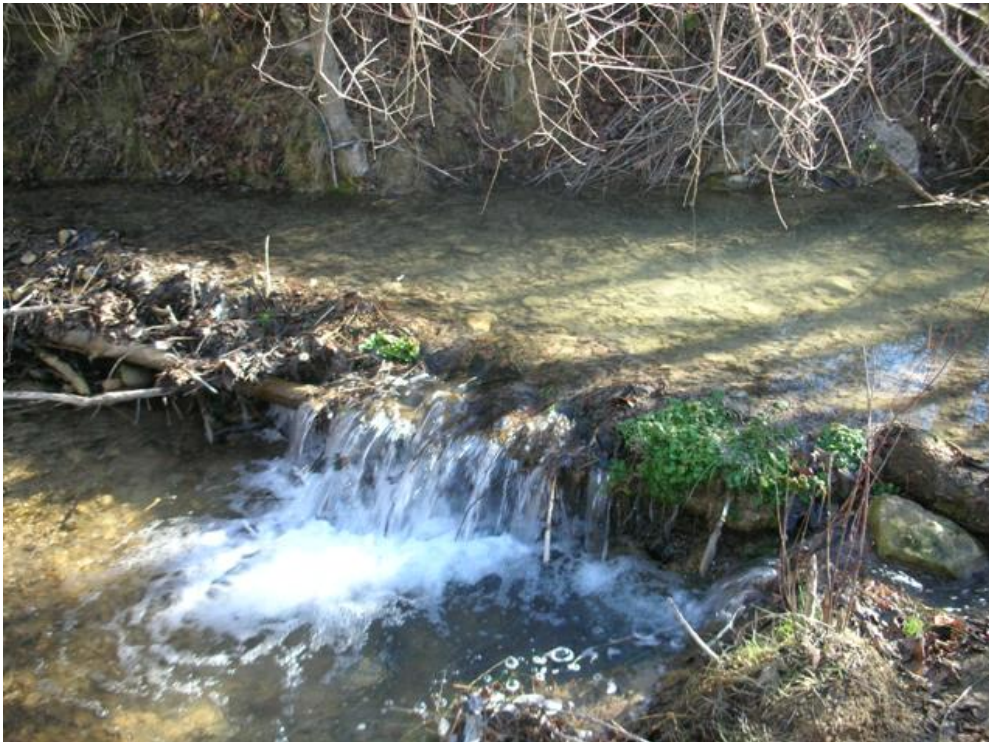
**Franqueabilidad:** **Infranqueable**

Razones infranqueabilidad: Altura salto, poza

Vista del azud

Soluciones para barreras de entre 0,5 y 1,5 metros, y pueden requerir una modificación en el propio obstáculo. La decisión depende de la limitación del espacio disponible y las restricciones en cuanto a la longitud de paso.

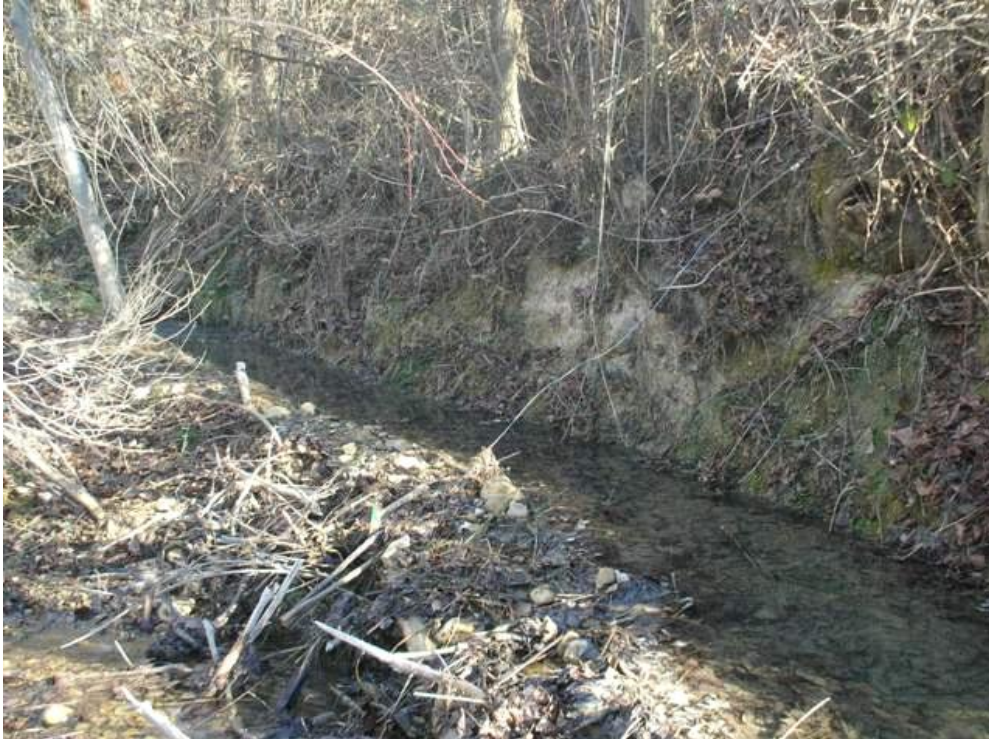
Acequia que sale por margen derecha
