INFORMACIÓN GENERAL DEL OBSTÁCULO

Código Obstáculo: 101110101007

Tipo de obstáculo: AZUD O PRESA

Río: RIO TAIBILLA

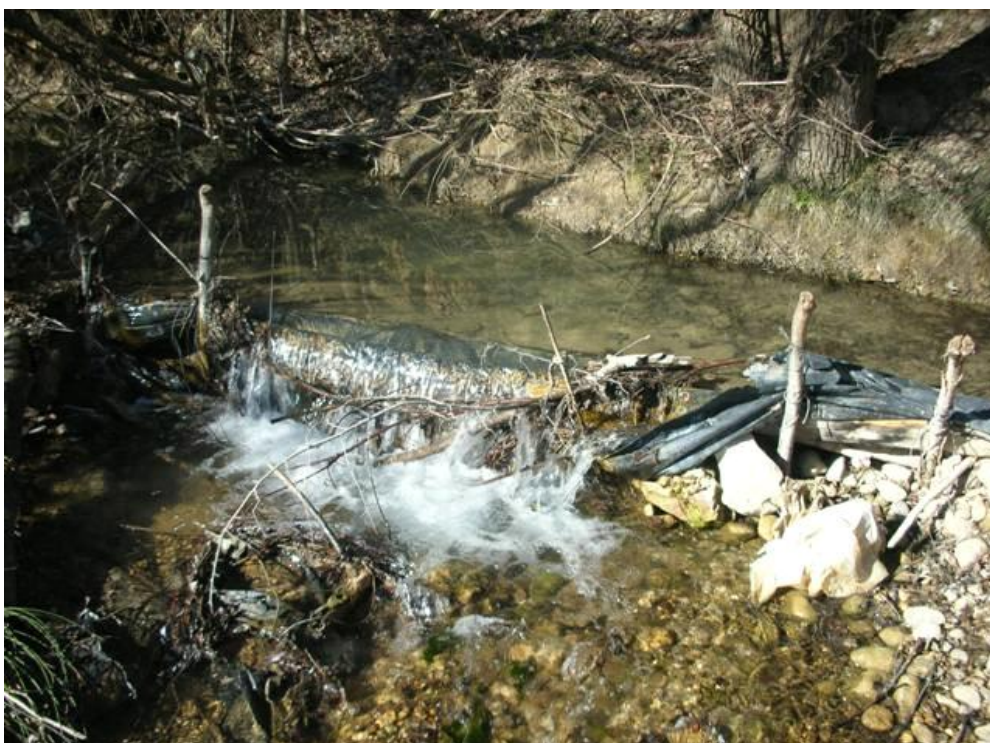
Azud

Franqueabilidad: **Infranqueable**

Razones infranqueabilidad: Poza

Se trata de pequeñas modificaciones en el obstáculo, normalmente de menos de medio metro de altura y poca anchura. El objetivo es asegurar caudal suficiente con vertido sumergido.

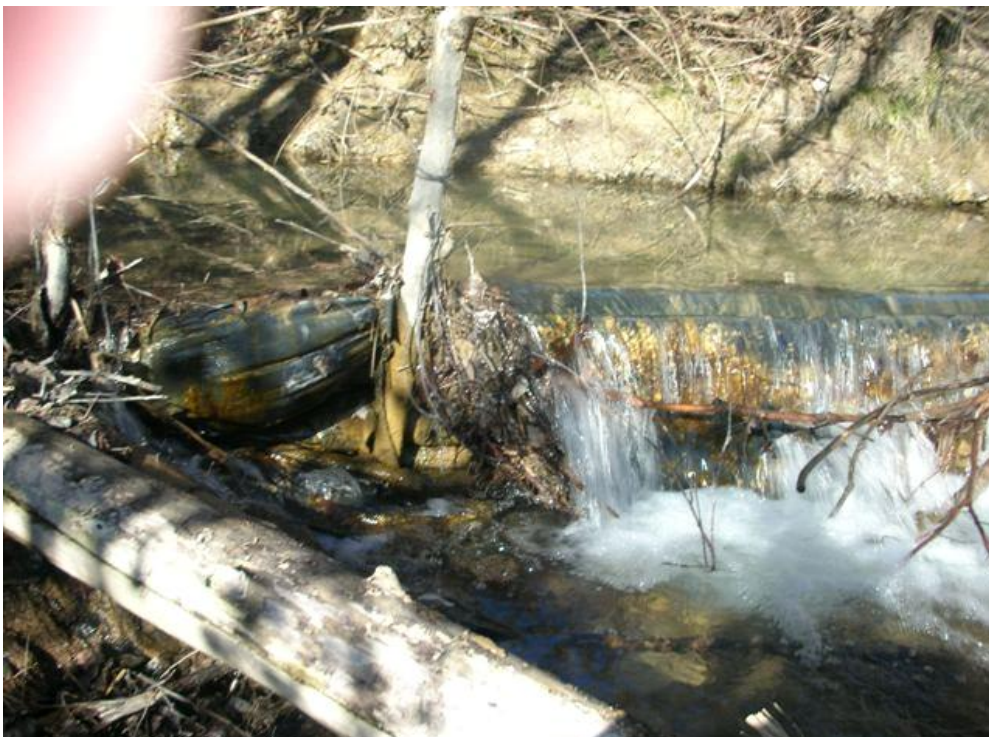
Detalle del salto

H (altura sobre lecho) (m):	0,41	AC (anchura coronación) (m):	0,2
DC (distancia pie a coronación) (m):	0,58	DLC (altura del salto) (m):	0,29
L (Longitud total del azud) (m):	4,2	L'(Longitud paso del agua) (m):	3,12
P'(profundidad aguas arriba) (m)	0,19 (> 1,5 m <input type="checkbox"/>)	ALC (altura lámina coronación) (m)	0,12
P(profundidad aguas abajo) (m):	0,24 (> 1,5 m <input type="checkbox"/>)	¿Circula agua por encima?	<input checked="" type="checkbox"/>
¿Se forma poza aguas abajo?	<input type="checkbox"/>	Número de compuertas	1
