INFORMACIÓN GENERAL DEL OBSTÁCULO

Código Obstáculo: 101110101008

Tipo de obstáculo: AZUD O PRESA

Río: RIO TAIBILLA

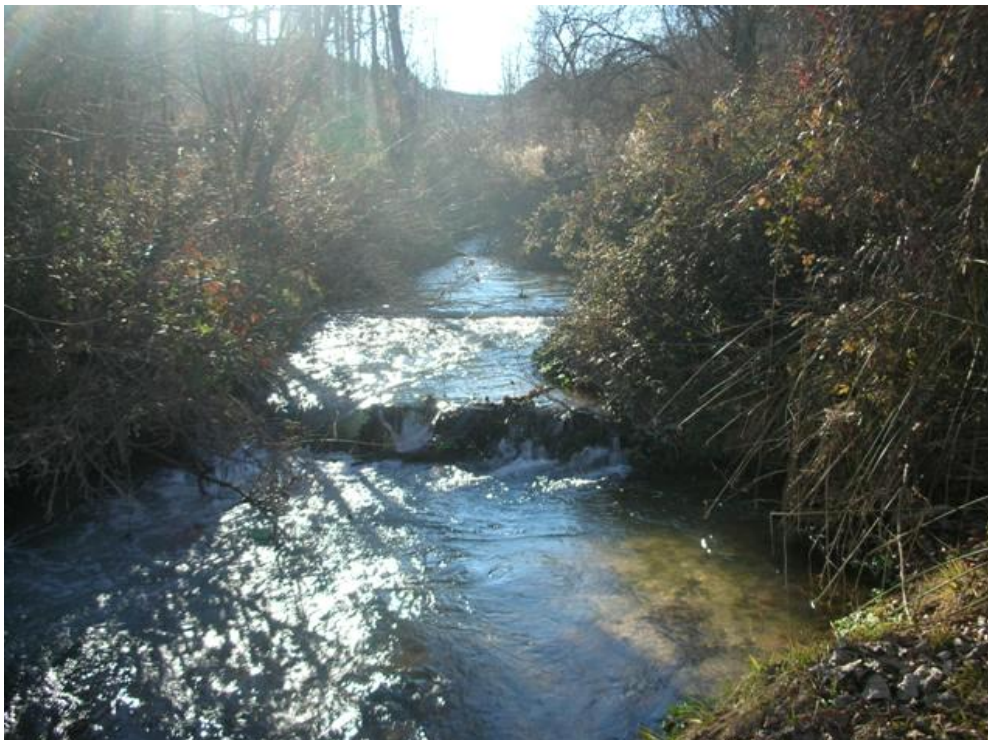
Vista del azud

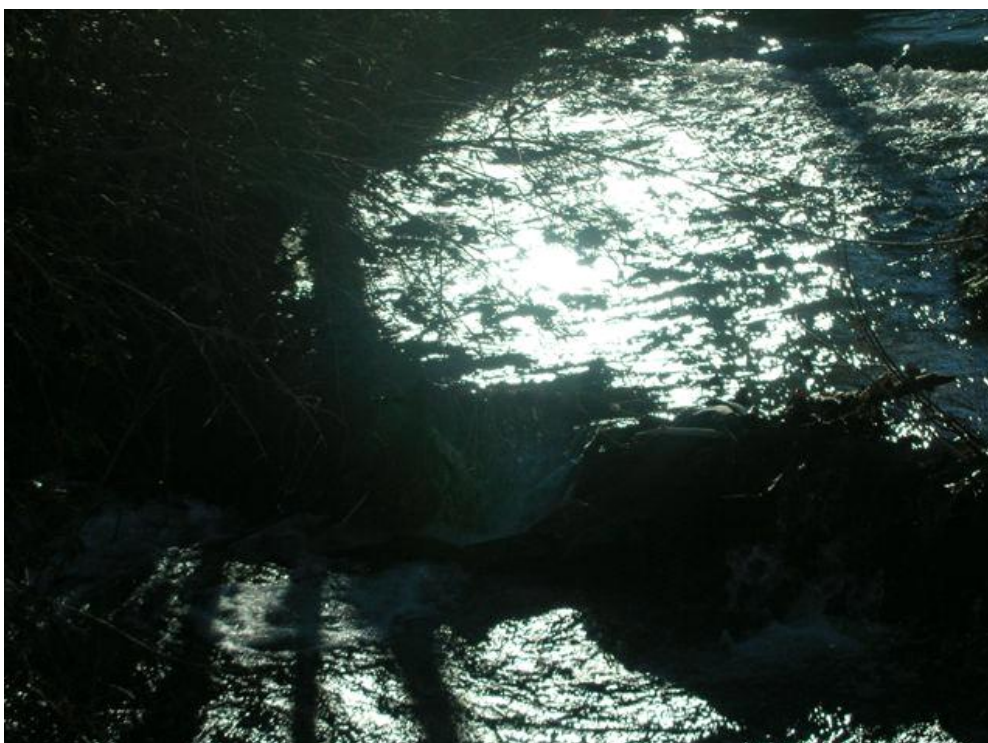
Detalle del azud
