INFORMACIÓN GENERAL DEL OBSTÁCULO

Código Obstáculo: 101110301001

Tipo de obstáculo: VADO

Río Taibilla desde Embalse de Taibilla hasta Arroyo de las
Herrerías

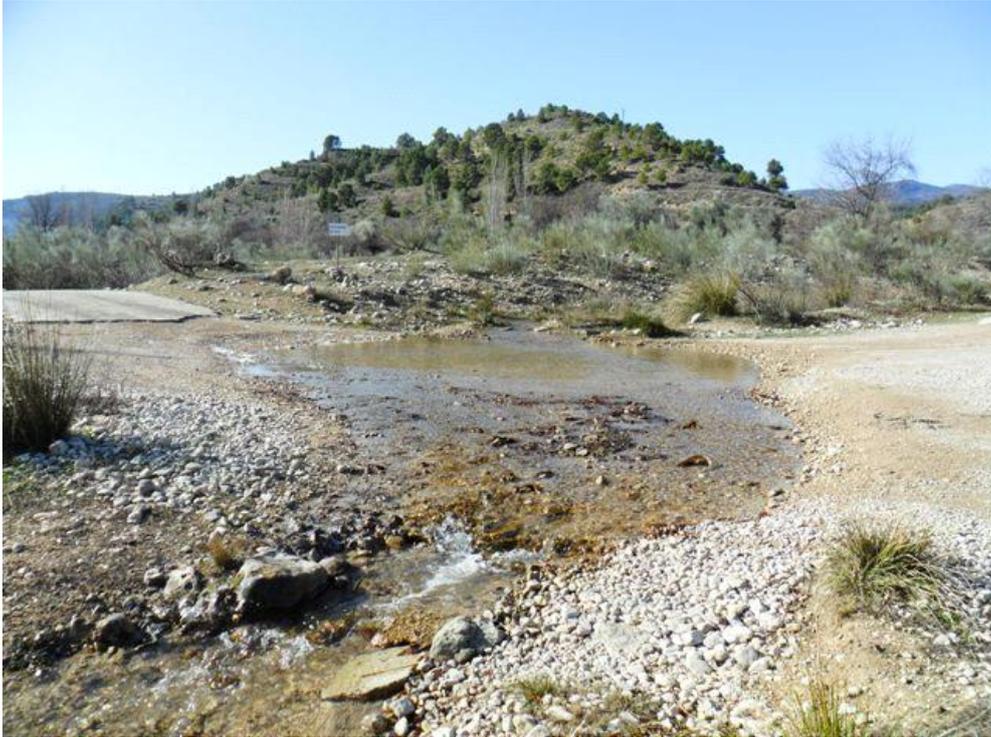
Vado

Franqueabilidad: **Infranqueable**

Razones infranqueabilidad: ALC

Soluciones a la permeabilidad en vados y puentes en uso.

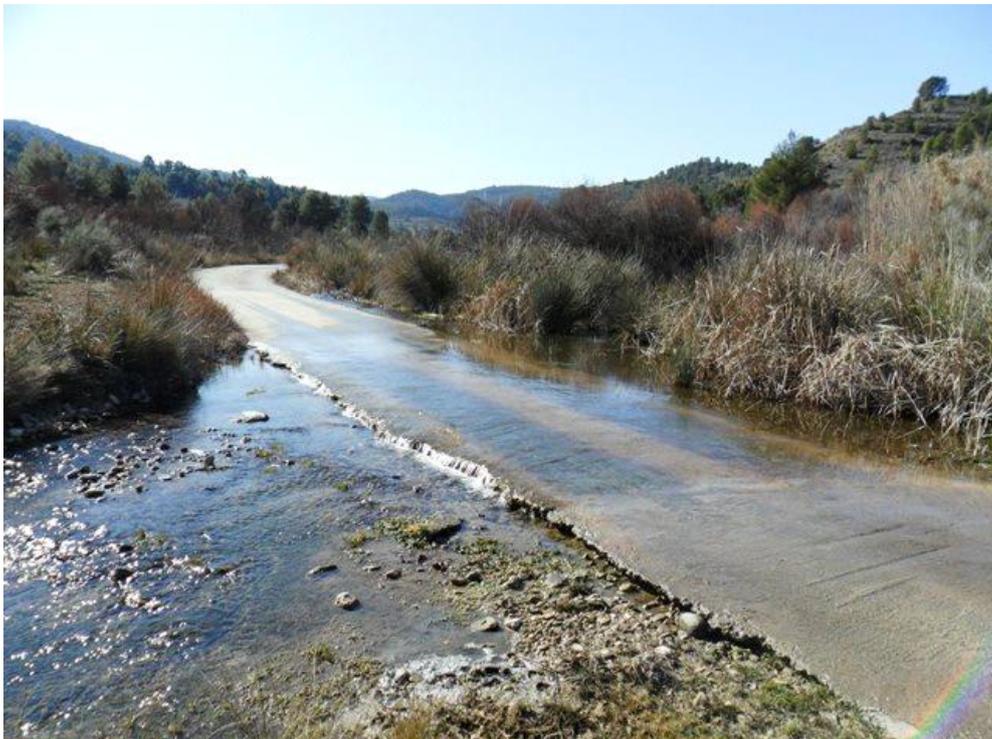
Vado

Franqueabilidad: **Infranqueable**

Razones infranqueabilidad: Poza, ALC

Soluciones a la permeabilidad en vados y puentes en uso.
