## INFORMACIÓN GENERAL DEL OBSTÁCULO

**Código Obstáculo:** 101110401001

**Tipo de obstáculo:** AZUD O PRESA

**Río:** RIO TAIBILLA

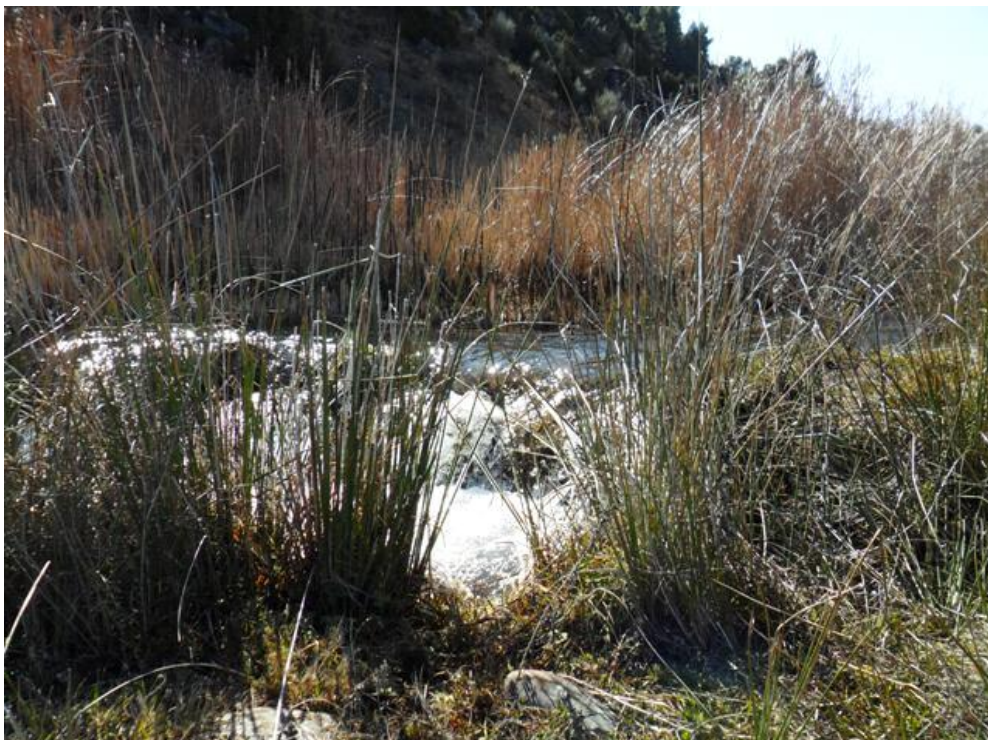
**Franqueabilidad:** **Infranqueable**

Razones infranqueabilidad: Altura salto, poza

Detalle salto

Soluciones para barreras de entre 0,5 y 1,5 metros, y pueden requerir una modificación en el propio obstáculo. La decisión depende de la limitación del espacio disponible y las restricciones en cuanto a la longitud de paso.
