INFORMACIÓN GENERAL DEL OBSTÁCULO

Código Obstáculo: 101110401002

Tipo de obstáculo: ESTACION AFORO

Río: RIO TAIBILLA

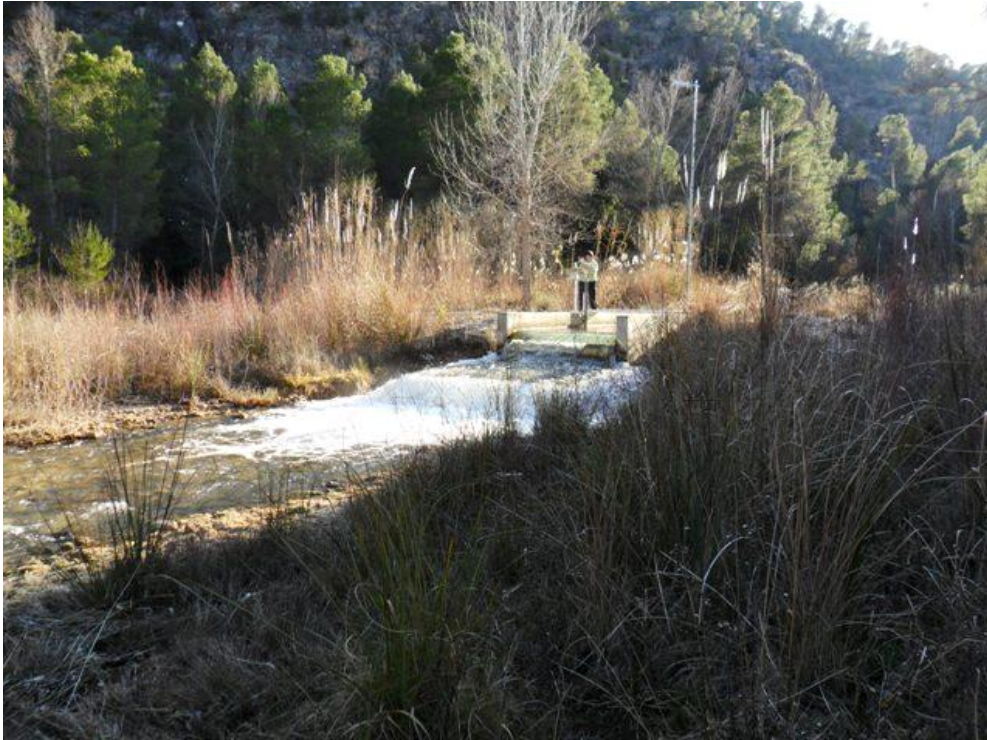
General desde abajo

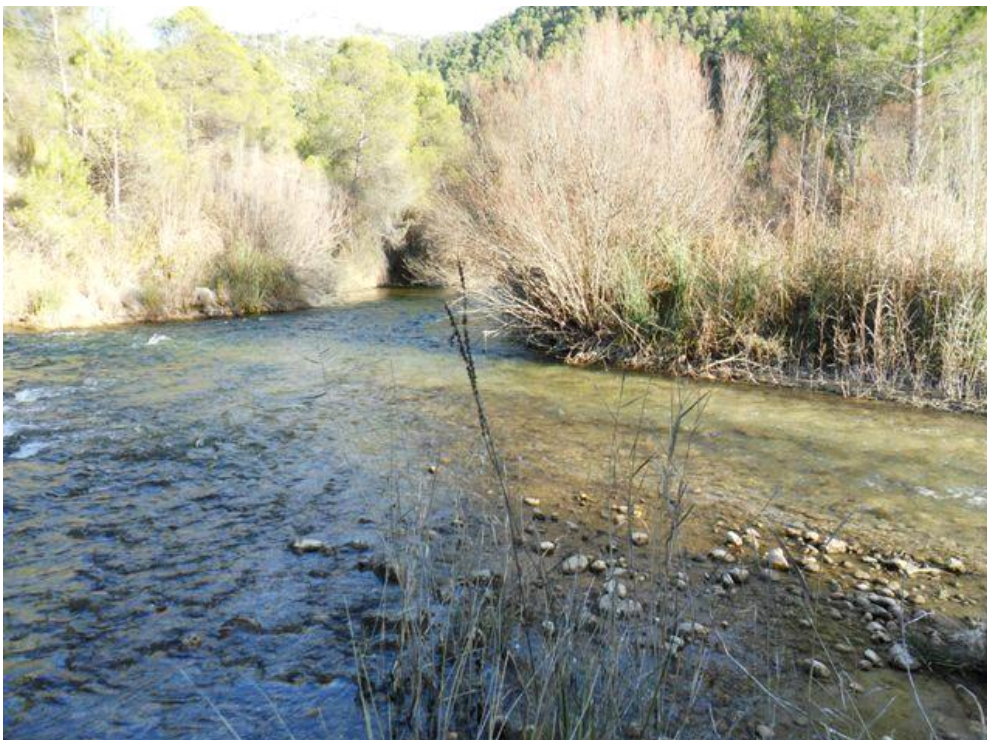
Río Segura aguas abajo

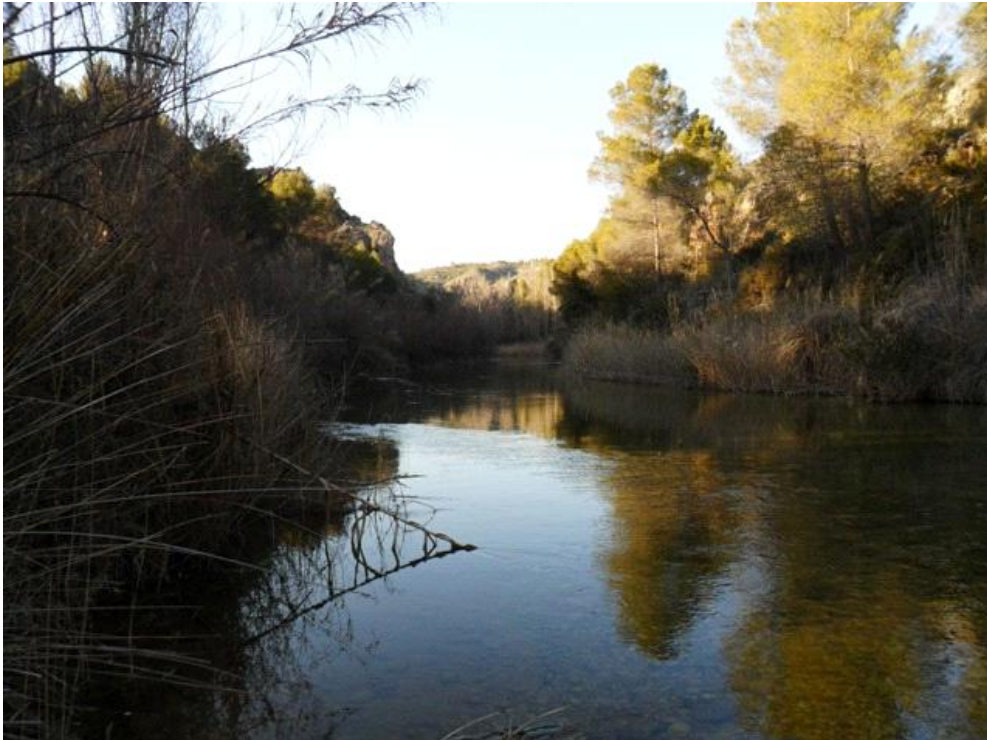
Río Segura aguas arriba

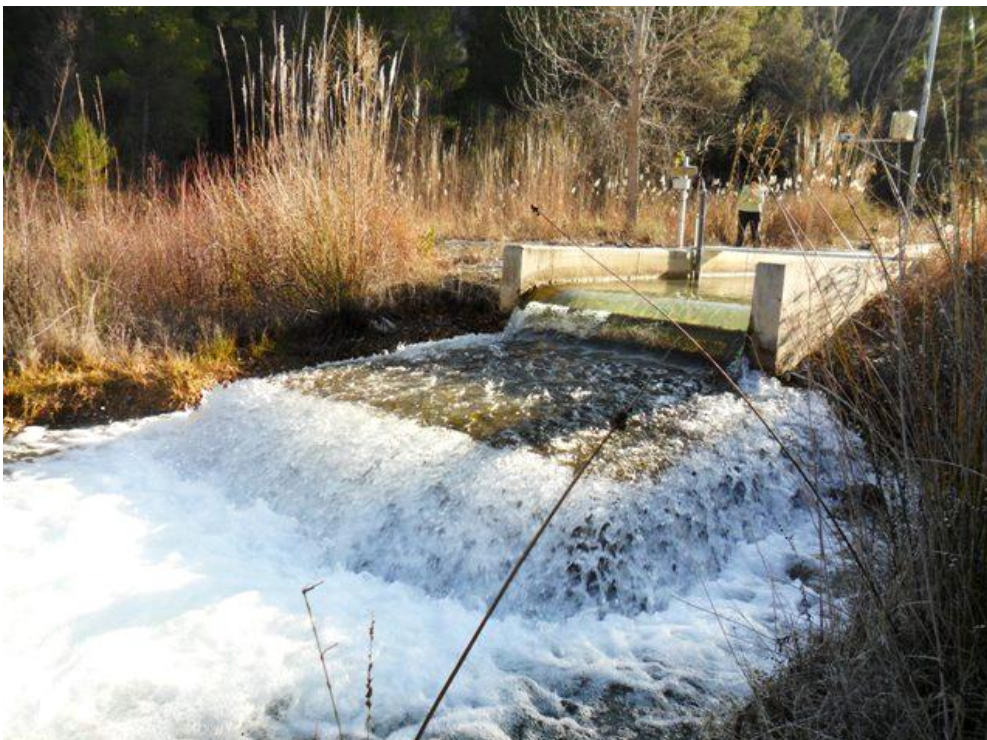
General

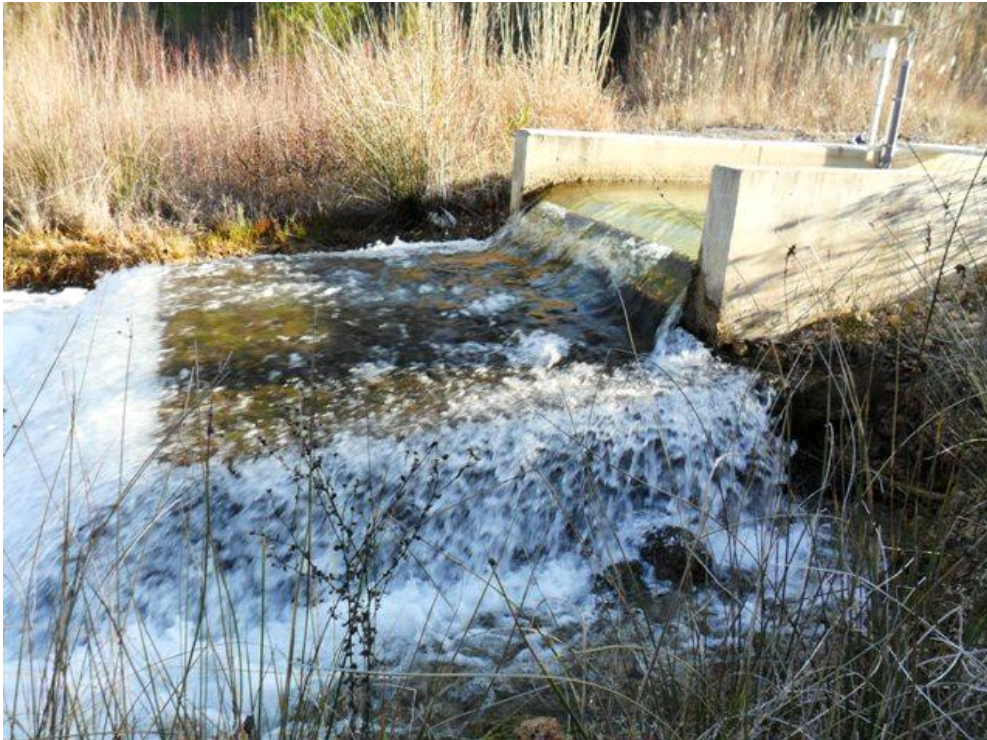
Razones infranqueabilidad: Altura salto, poza

Detalles saltos

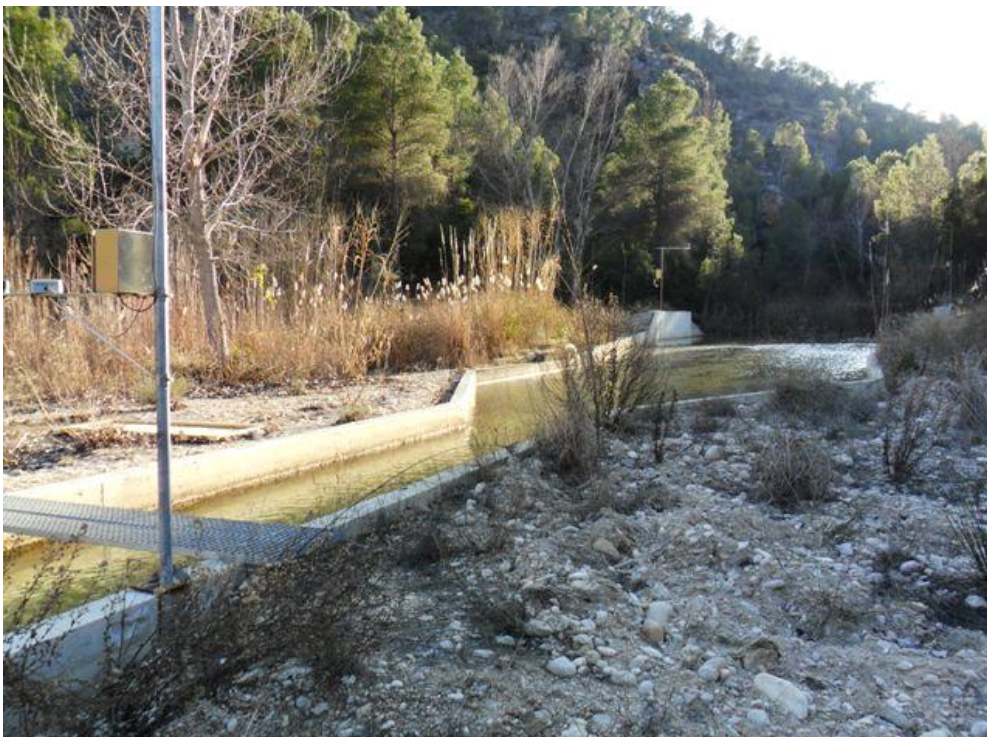
Estación de aforos

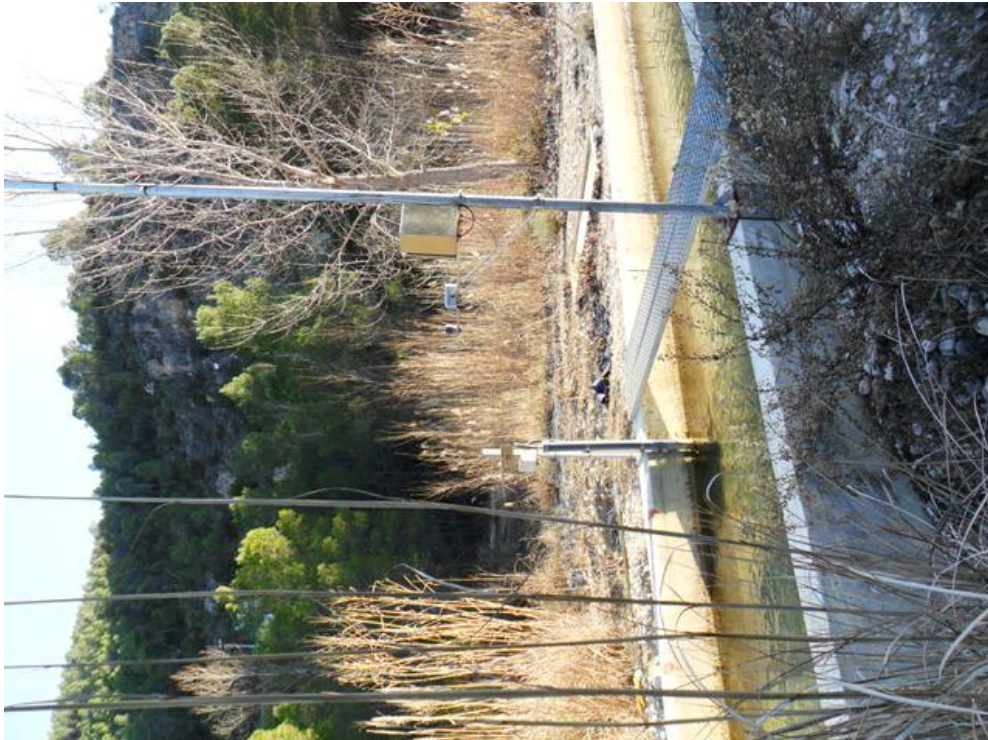
Estación de aforos

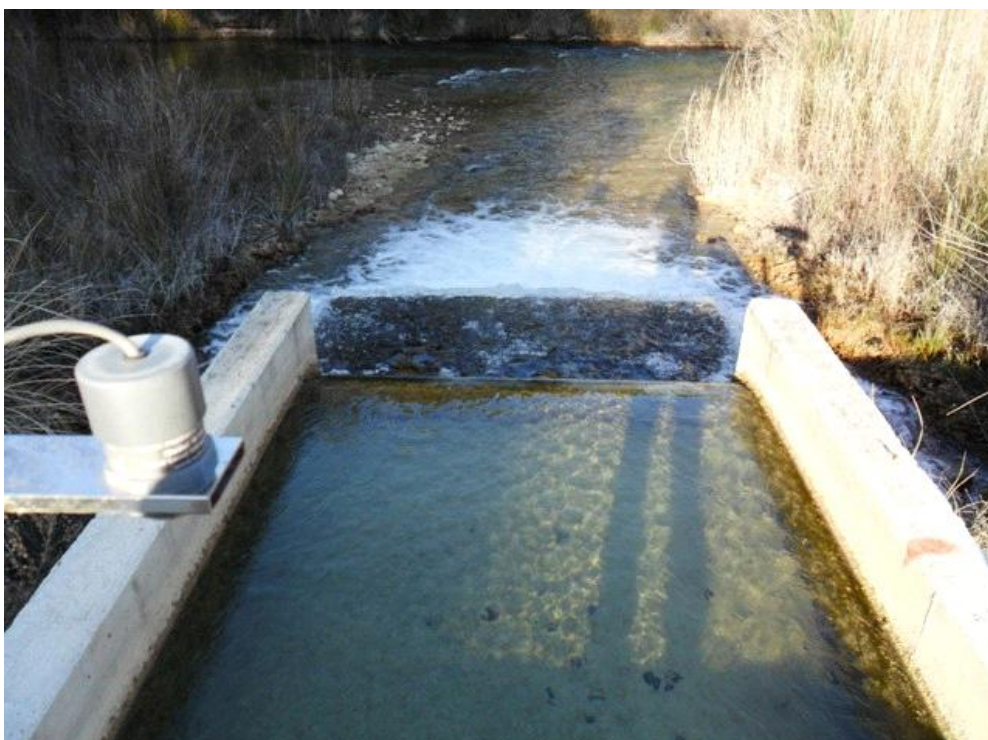
Vista desde arriba
