## INFORMACIÓN GENERAL DEL OBSTÁCULO

**Código Obstáculo:** 101130101001

**Tipo de obstáculo:** AZUD O PRESA

**Río:** ARROYO DE LETUR

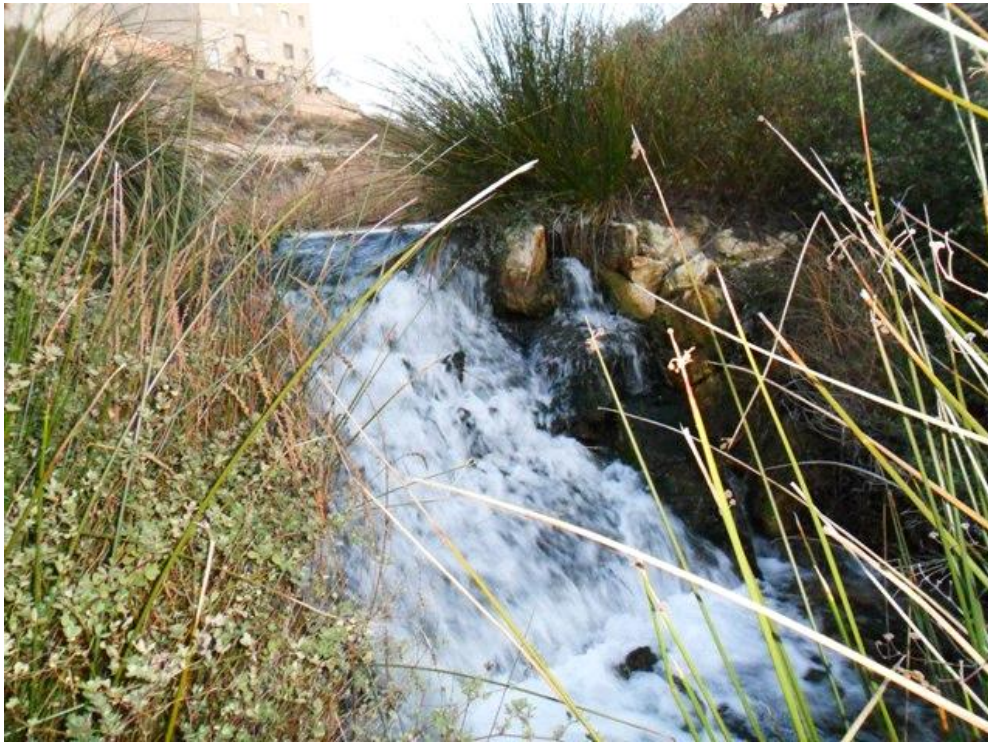
Azud

**Franqueabilidad:** **Infranqueable**

Razones infranqueabilidad: Altura salto, poza, ALC

Soluciones para barreras de entre un 1,5 metros y 2,5 metros. La decisión depende de la limitación del espacio disponible, la capacidad de la barrera para admitir modificaciones en su estructura y la presencia de ciprinidos migradores.

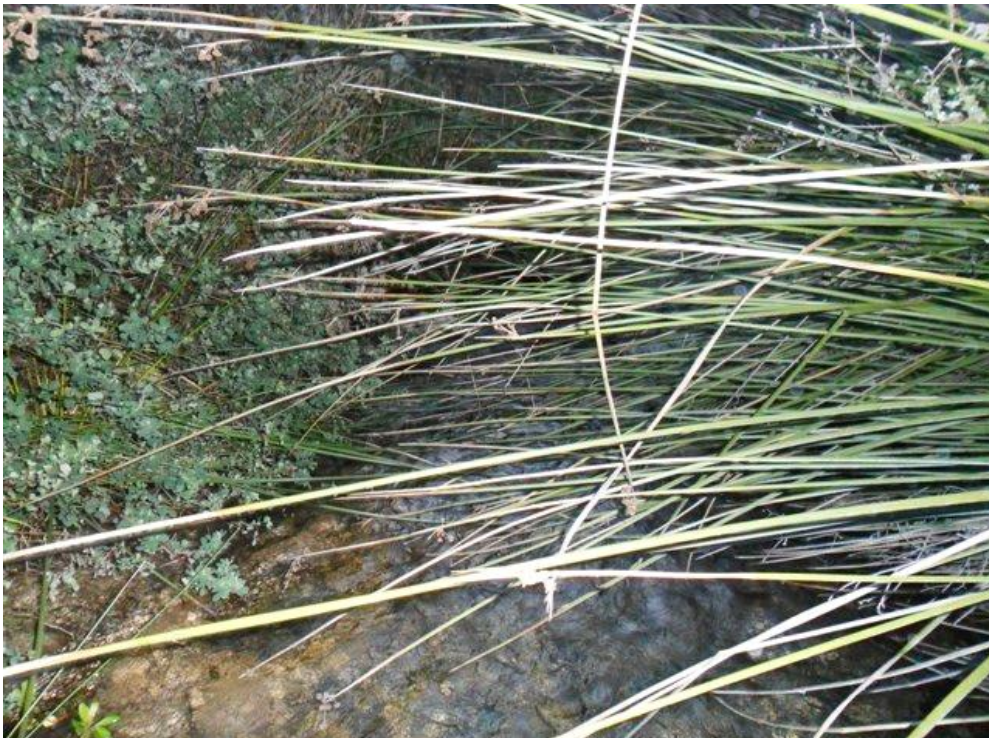
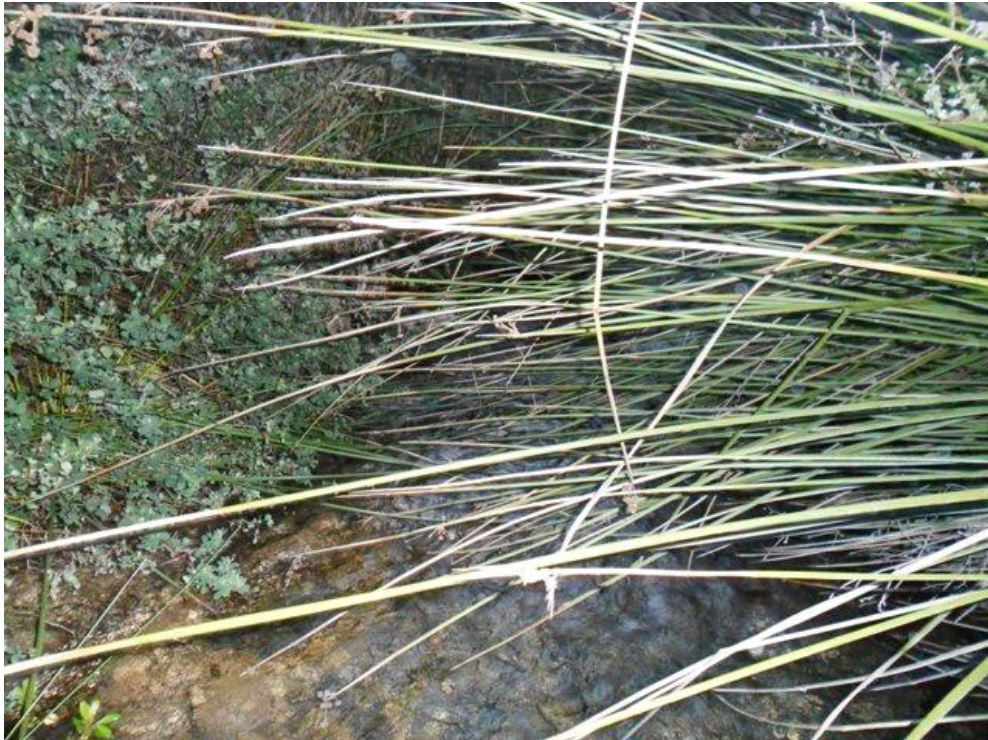
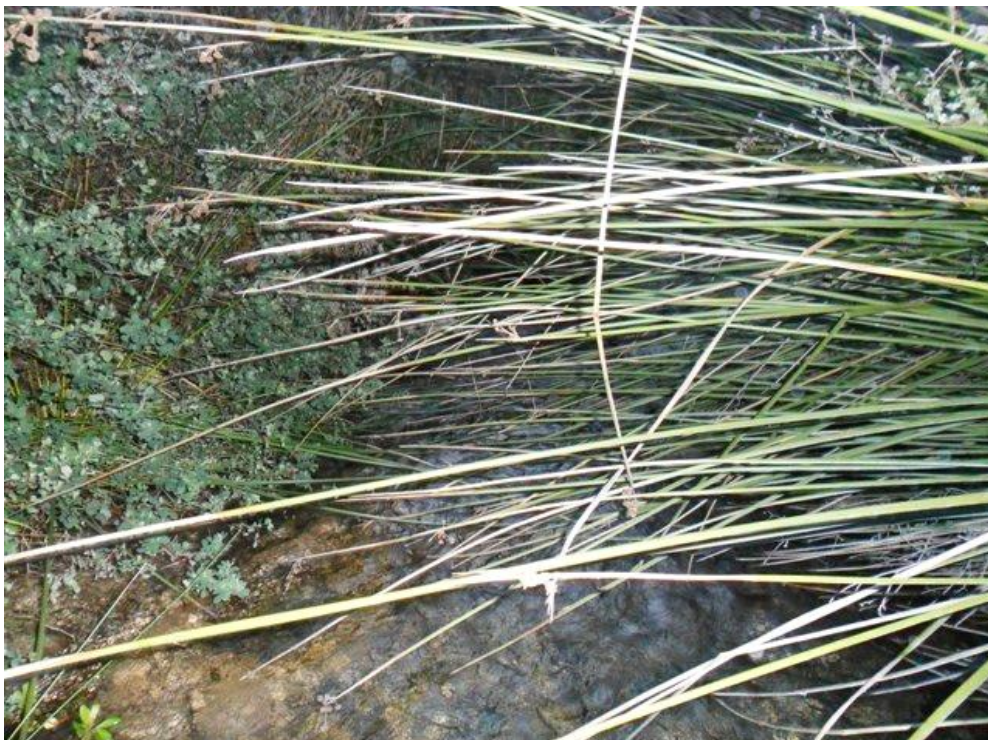
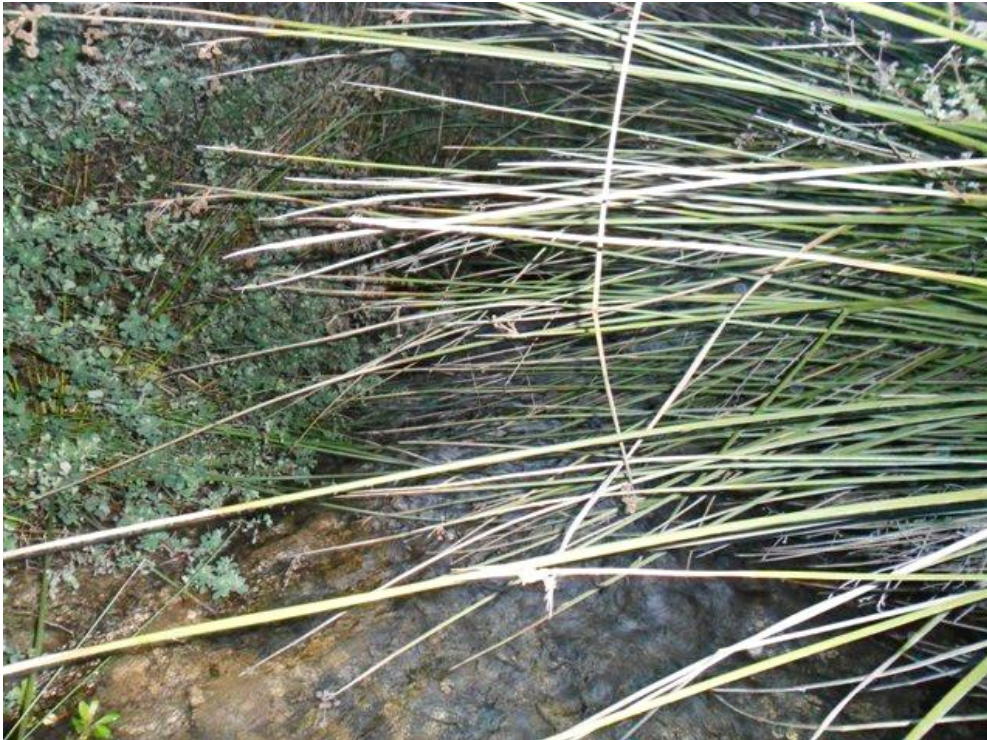
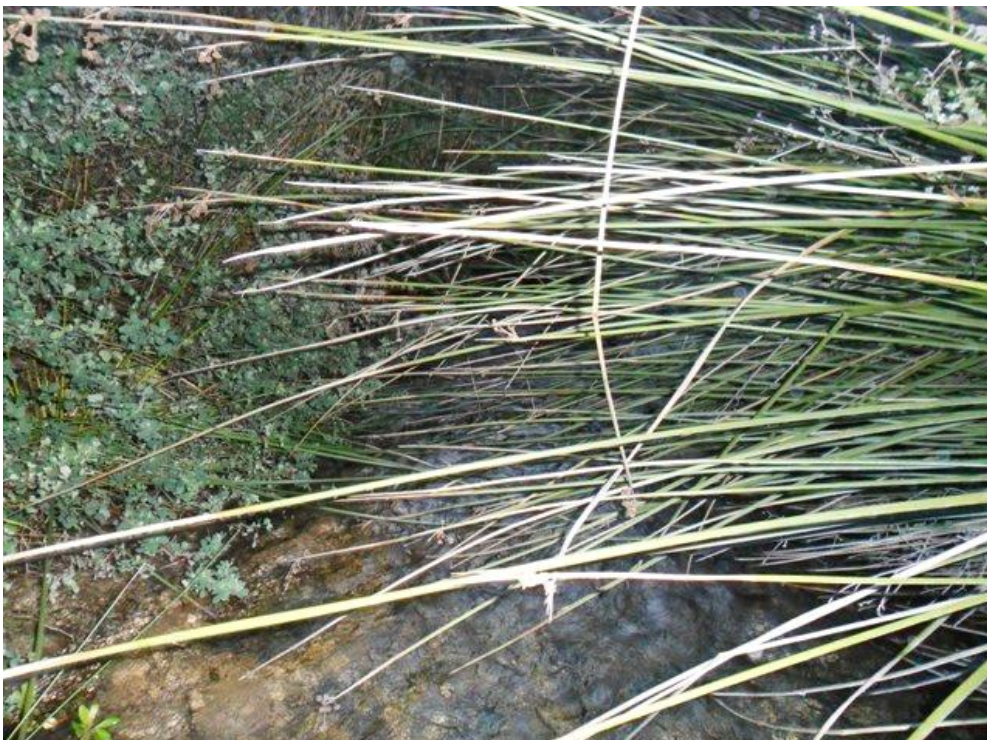
Salto natural aguas arriba del obstáculo
