## INFORMACIÓN GENERAL DEL OBSTÁCULO

**Código Obstáculo:** 101140101001

**Tipo de obstáculo:** AZUD O PRESA

**Río:** ARROYO DE LAS HOYAS

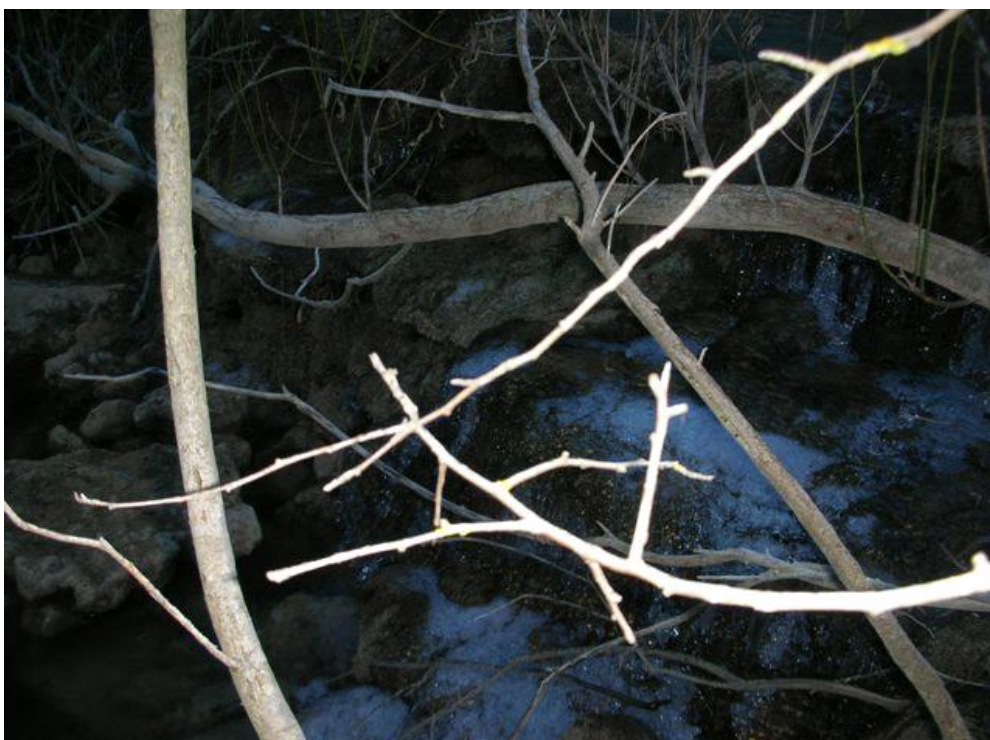
Detalle del salto

**Franqueabilidad:** **Infranqueable**

Razones infranqueabilidad: Altura salto

Soluciones para barreras de mas de 2,5 metros. La decisión depende de la limitación del caudal, del número de obstáculos y del espacio disponible.
