INFORMACIÓN GENERAL DEL OBSTÁCULO

Código Obstáculo: 101140101002

Tipo de obstáculo: AZUD O PRESA

Río: RIO MENCAL

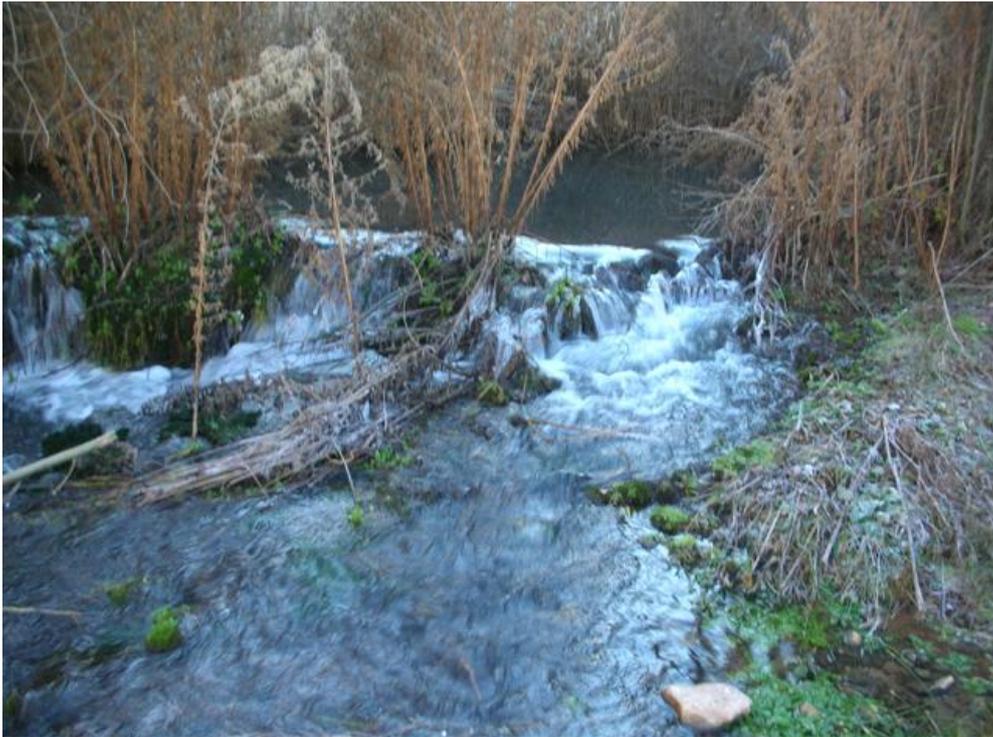
Zona más baja del azud

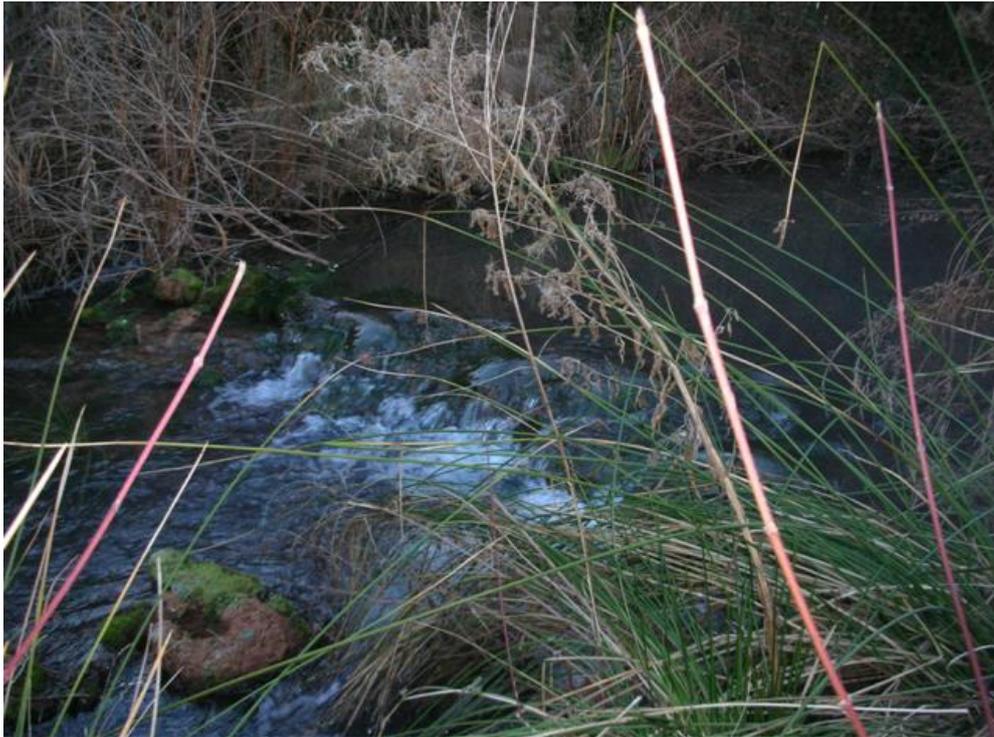
Pequeño salto franqueable aguas arriba
