INFORMACIÓN GENERAL DEL OBSTÁCULO

Código Obstáculo: 101230401005

Tipo de obstáculo: AZUD O PRESA

Río Mula desde el río Pliego hasta el Embalse de Los Rodeos

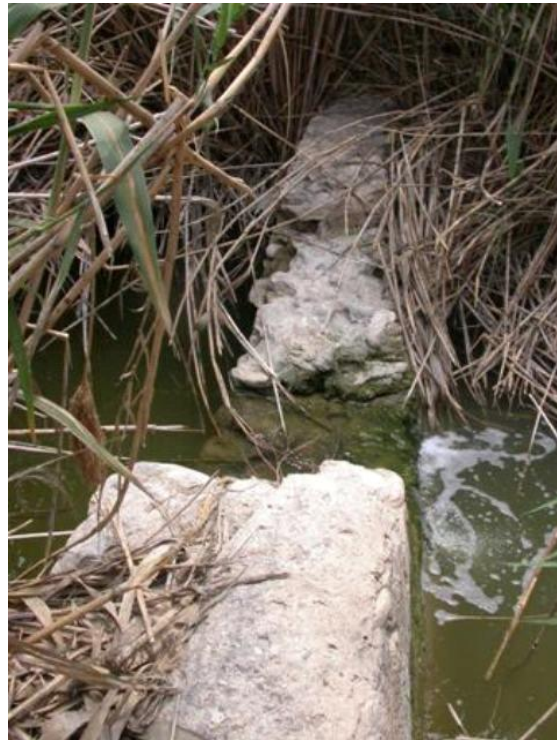
Azud
