## INFORMACIÓN GENERAL DEL OBSTÁCULO

**Código Obstáculo:** 101240101002

**Tipo de obstáculo:** AZUD O PRESA

**Río:** RIO PLIEGO

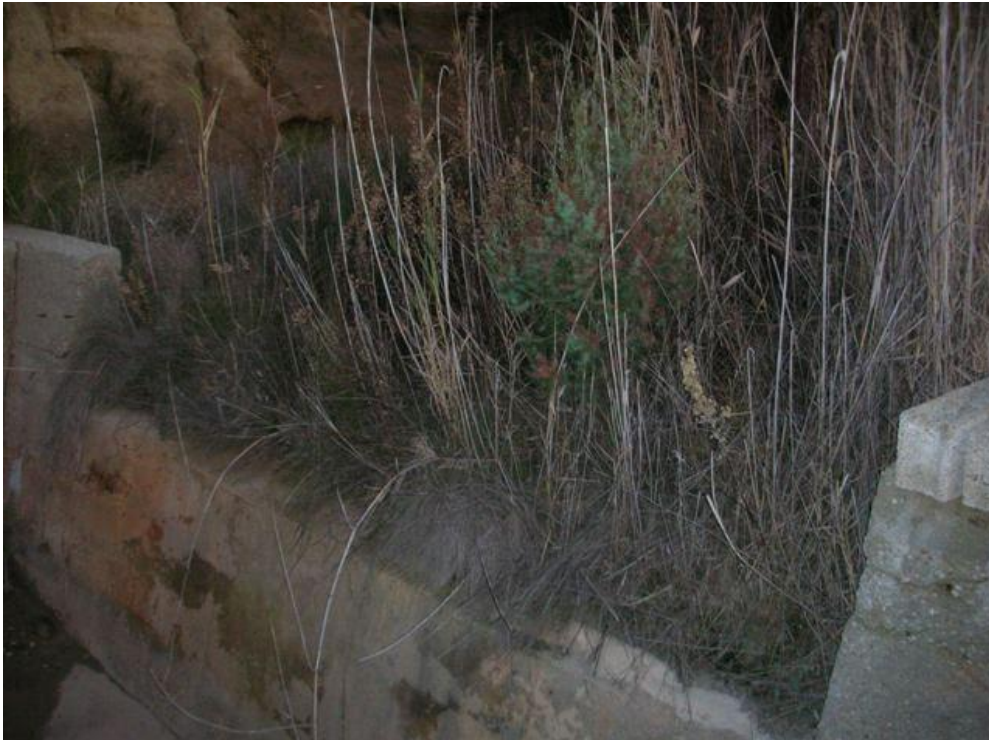
Detalle del vaso colmatado

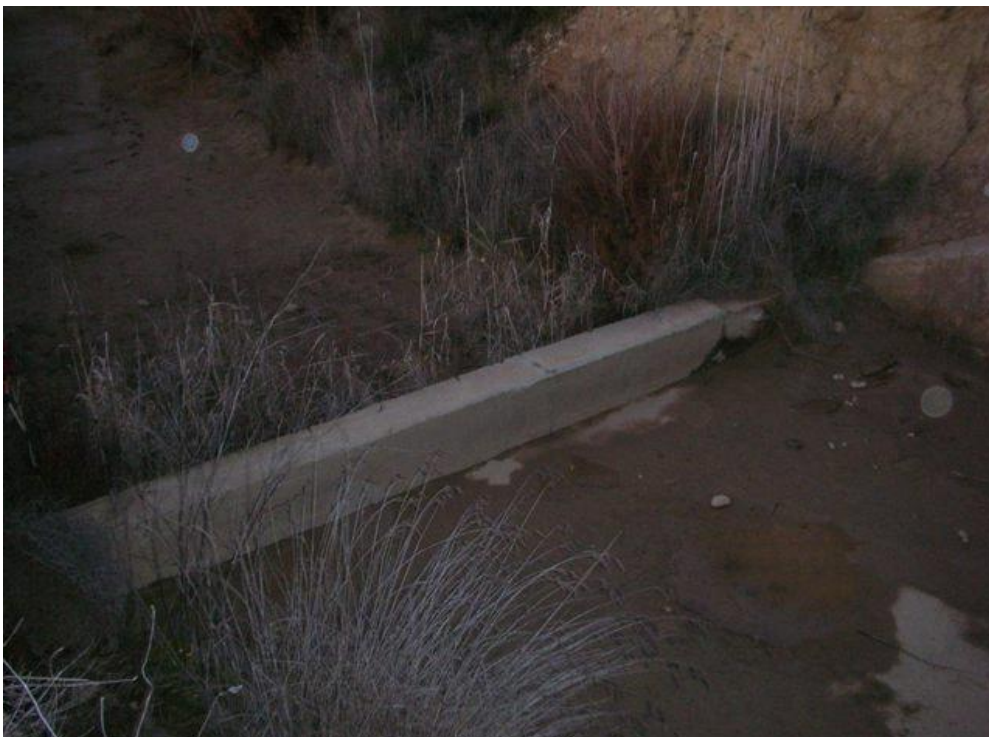
Salto aguas abajo
