INFORMACIÓN GENERAL DEL OBSTÁCULO

Código Obstáculo: 101240101003

Tipo de obstáculo: AZUD O PRESA

Río Pliego

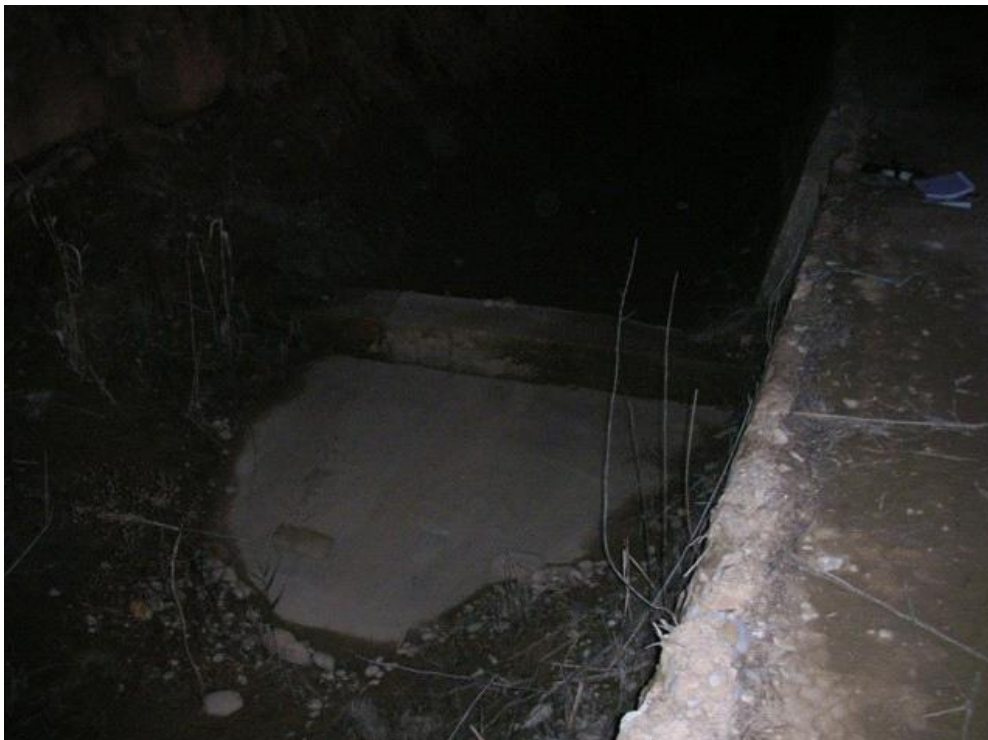
Vista salto

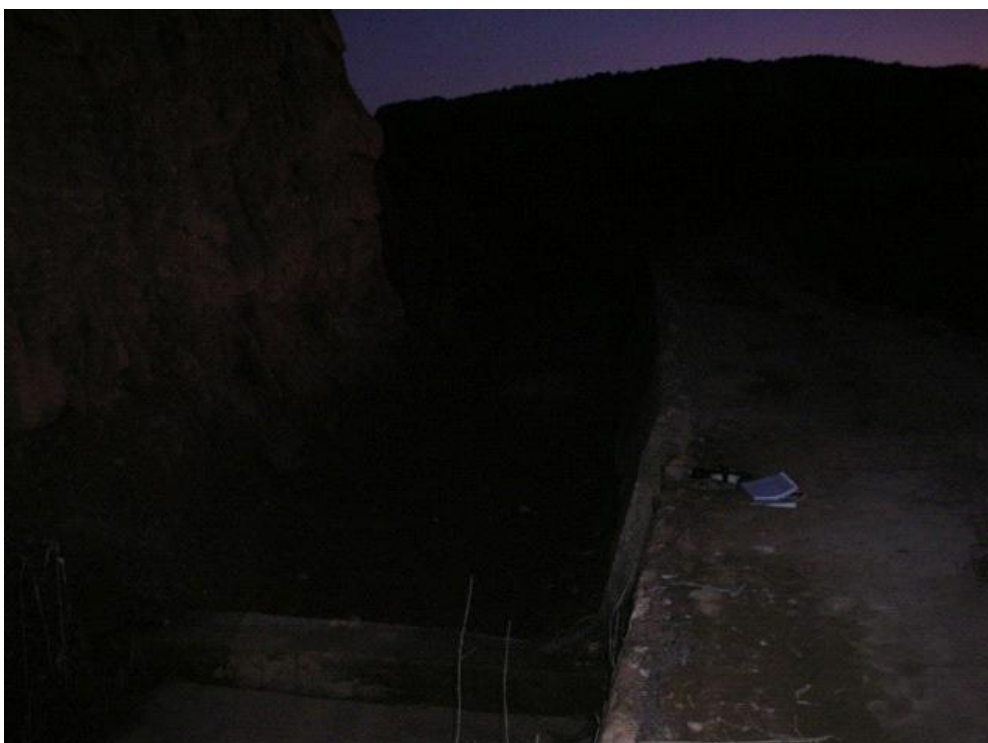
Vista salto

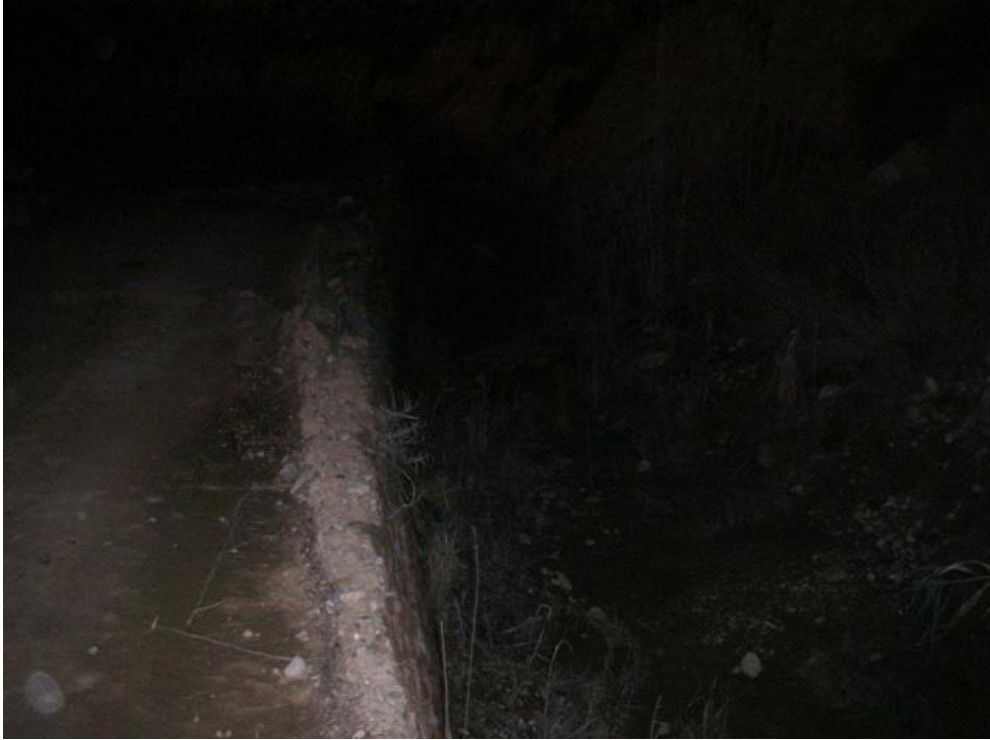
Aguas abajo
