INFORMACIÓN GENERAL DEL OBSTÁCULO

Código Obstáculo: 101240101004

Tipo de obstáculo: AZUD O PRESA

Río Pliego

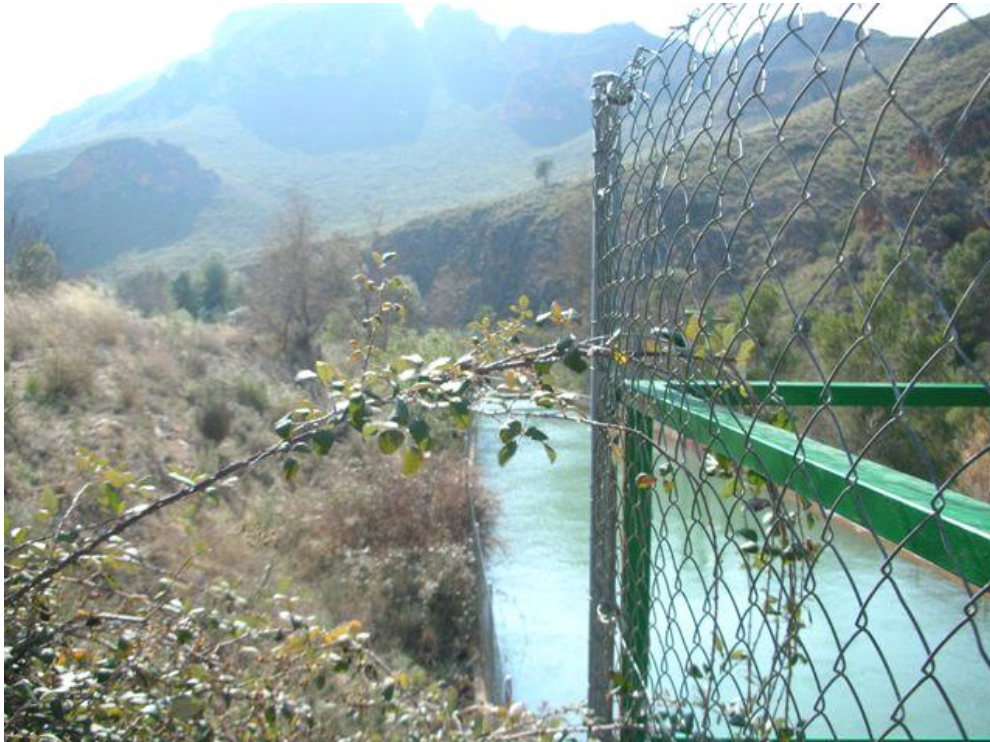
Franqueabilidad: **Infranqueable**

Razones infranqueabilidad: Altura salto, poza, ALC

Soluciones para barreras de mas de 2,5 metros. La decisión depende de la limitación del caudal, del número de obstáculos y del espacio disponible.
