INFORMACIÓN GENERAL DEL OBSTÁCULO

Código Obstacle: 101280101001

Tipo de obstáculo: AZUD O PRESA

Río: RAMBLA DE FUENTE ALAMO

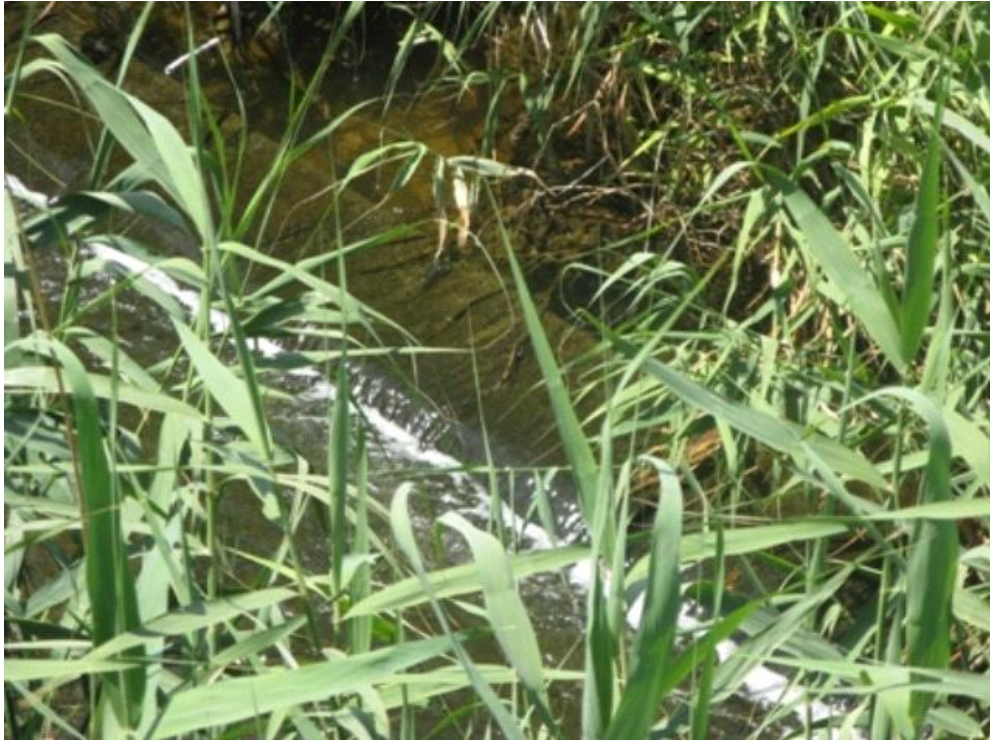
Franqueabilidad: **Infranqueable**

Razones infranqueabilidad: Pendiente, velocidad

Azud

Soluciones para barreras de entre 0,5 y 1,5 metros, y pueden requerir una modificación en el propio obstáculo. La decisión depende de la limitación del espacio disponible y las restricciones en cuanto a la longitud de paso.
