INFORMACIÓN GENERAL DEL OBSTÁCULO

Código Obstáculo: 208011601004 AZUD SAN ANTONIO

Masa de Agua: ES070MSPF002080116 Encauzamiento río Segura, desde Reguerón a desembocadura

Río: RIO SEGURA

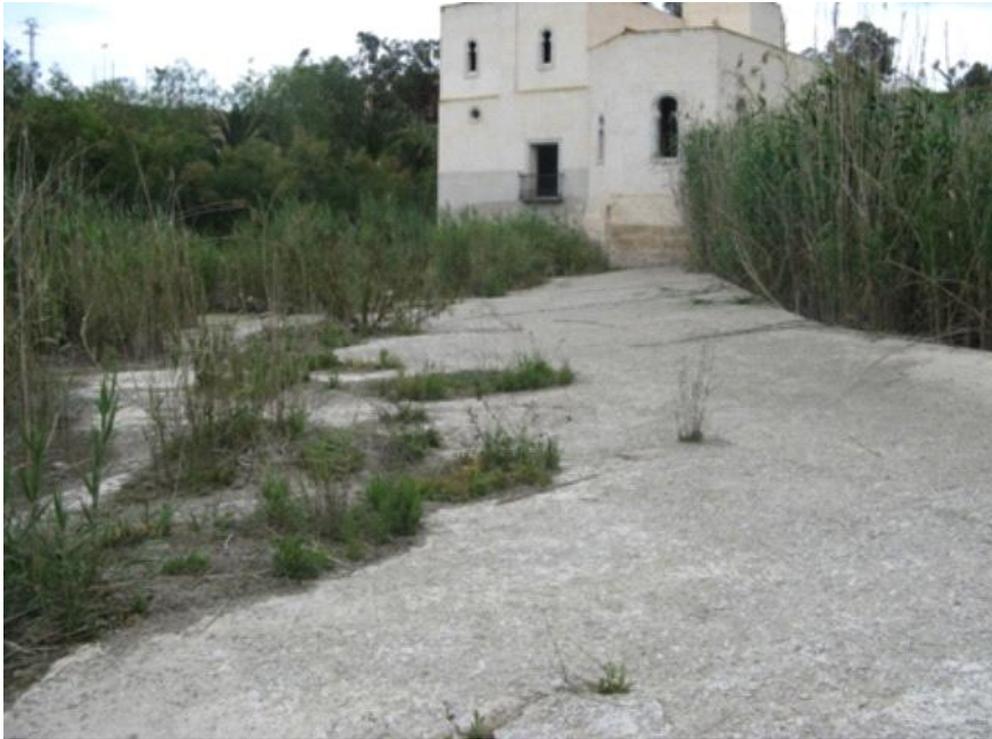
Azud

Franqueabilidad: **Infranqueable**

Razones infranqueabilidad: No paso de agua

Soluciones para barreras de mas de 2,5 metros. La decisión depende de la limitación del caudal, del número de obstáculos y del espacio disponible. Además del posible valor cultural y/o patrimonial del obstáculo.
