## INFORMACIÓN GENERAL DEL OBSTÁCULO

**Código Obstáculo:** 208011601005      AZUD ROJALES  
**Tipo de obstáculo:** AZUD O PRESA      **Material** Mampostería  
**Masa de Agua:** ES070MSPF002080116      Encauzamiento río Segura, desde Reguerón a desembocadura  
**Río:** RIO SEGURA  
**Provincia:** ALICANTE      **Municipio:** Rojales  
 **Evaluated**      **Observaciones:**

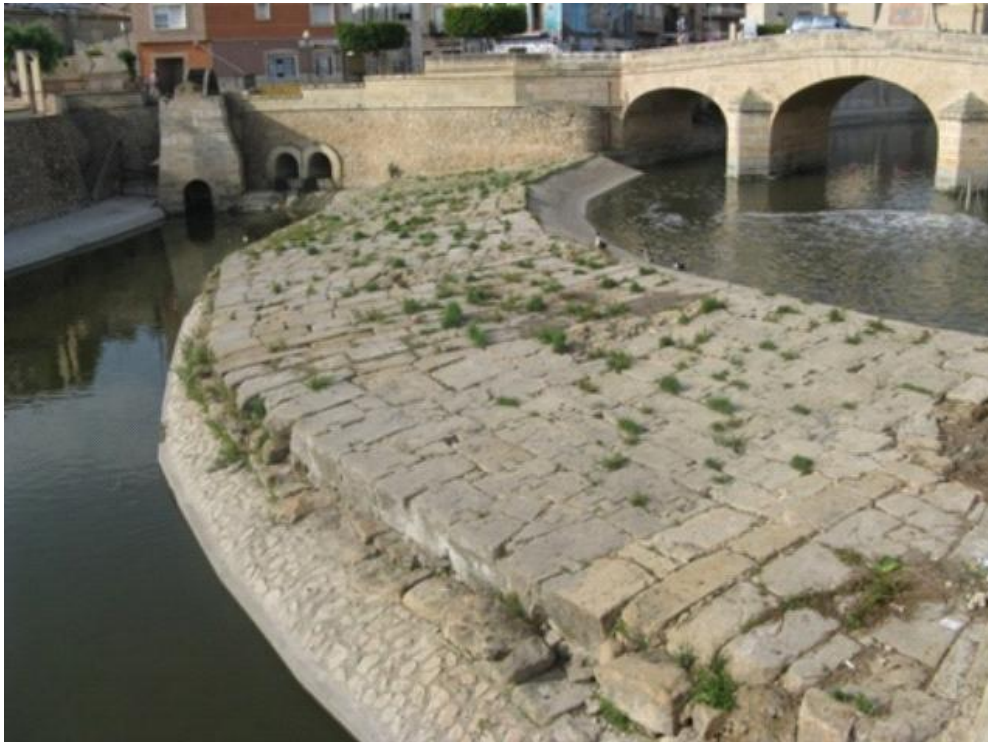
Azud
