INFORMACIÓN GENERAL DEL OBSTÁCULO

Código Obstacle: 208011601009 PRESA HINCHABLE DE ORIHUELA o Rincón de Nogueras
Tipo de obstáculo: AZUD O PRESA **Material** Otro
Masa de Agua: ES070MSPF002080116 Encauzamiento río Segura, desde Reguerón a desembocadura
Río: RIO SEGURA
Provincia: ALICANTE **Municipio:** Orihuela
 Evaluated **Observaciones:**

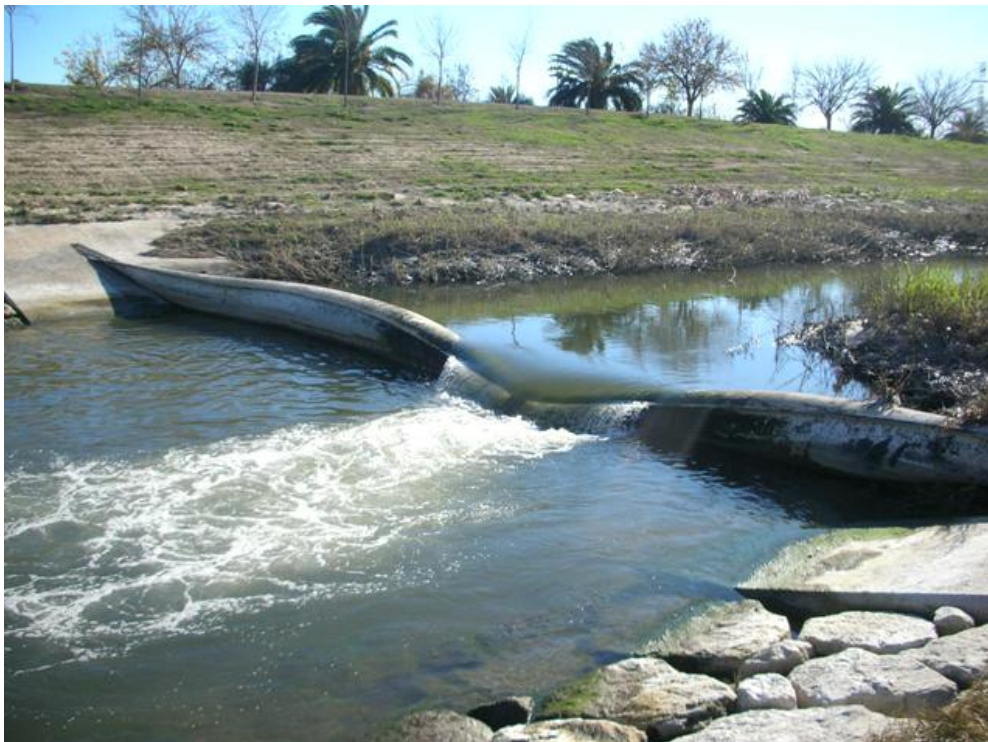
Azud aguas arriba

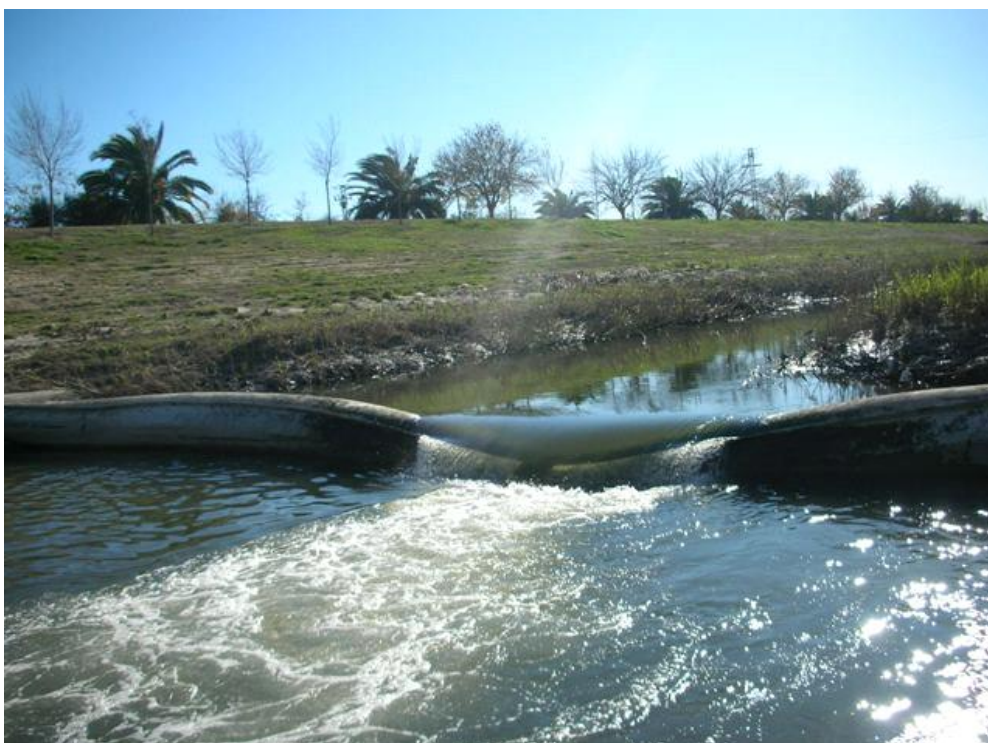
Azud aguas arriba

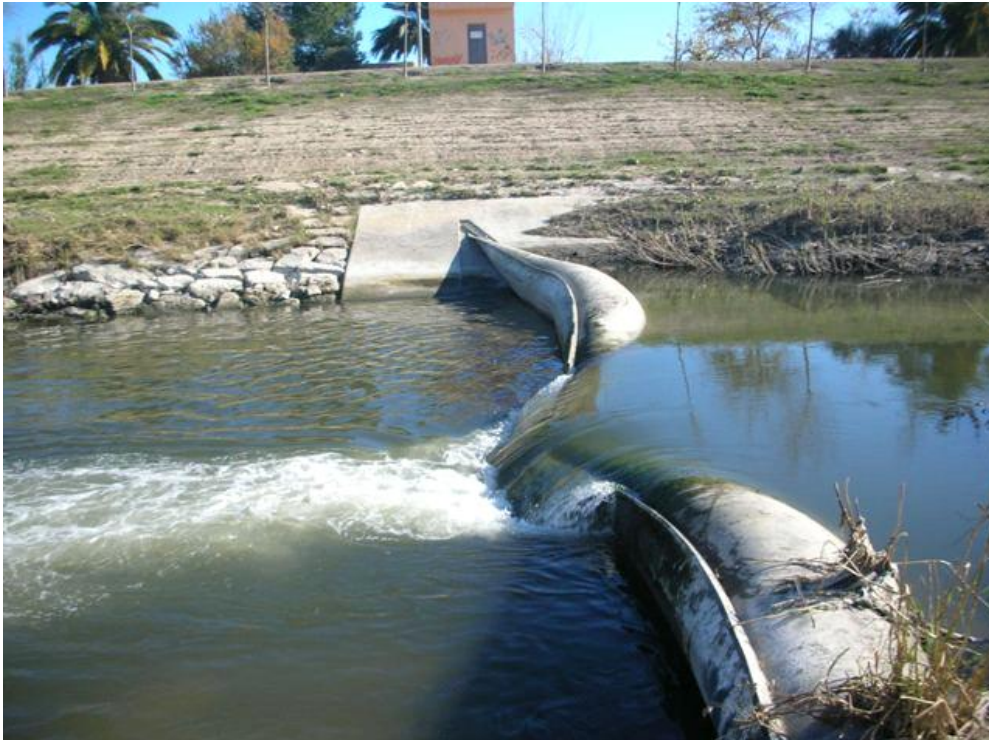
Azud

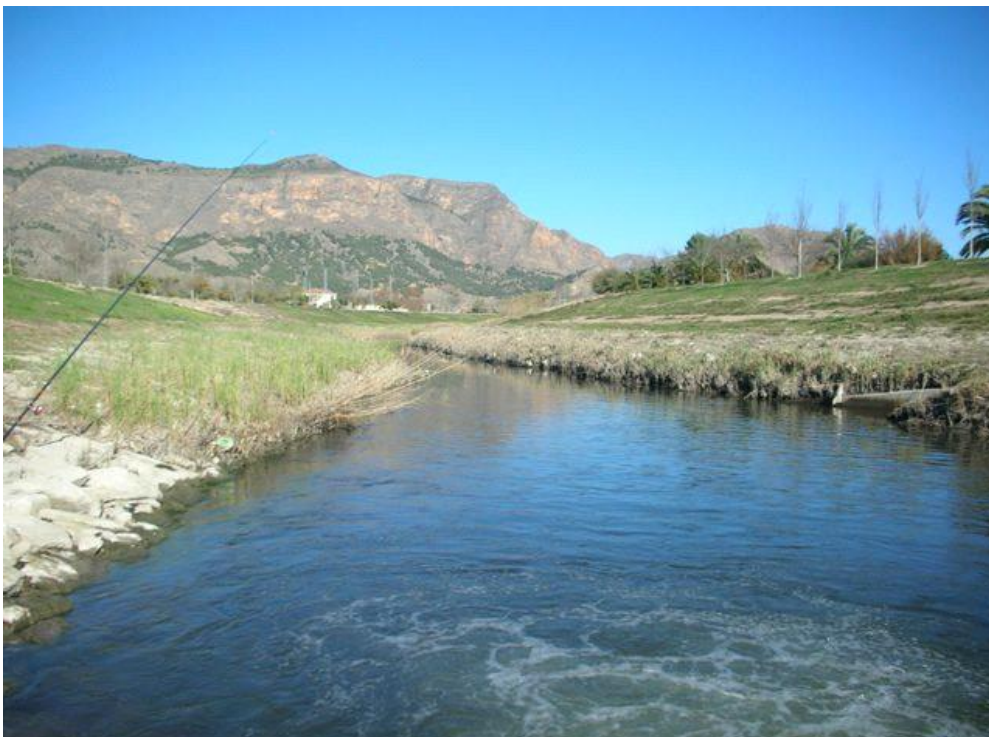
Azud aguas abajo
