LA GESTIÓN DEL EPISODIO DE PRECIPITACIONES ASOCIADO A DEPRESIÓN AISLADA EN NIVELES ALTOS EN SEPTIEMBRE DE 2019 EN LA CUENCA DEL SEGURA

Comportamiento del cauce del río Segura en la Vega Baja.

Francisco Javier García Garay (ICCP)

Madrid, 29 de Enero de 2020

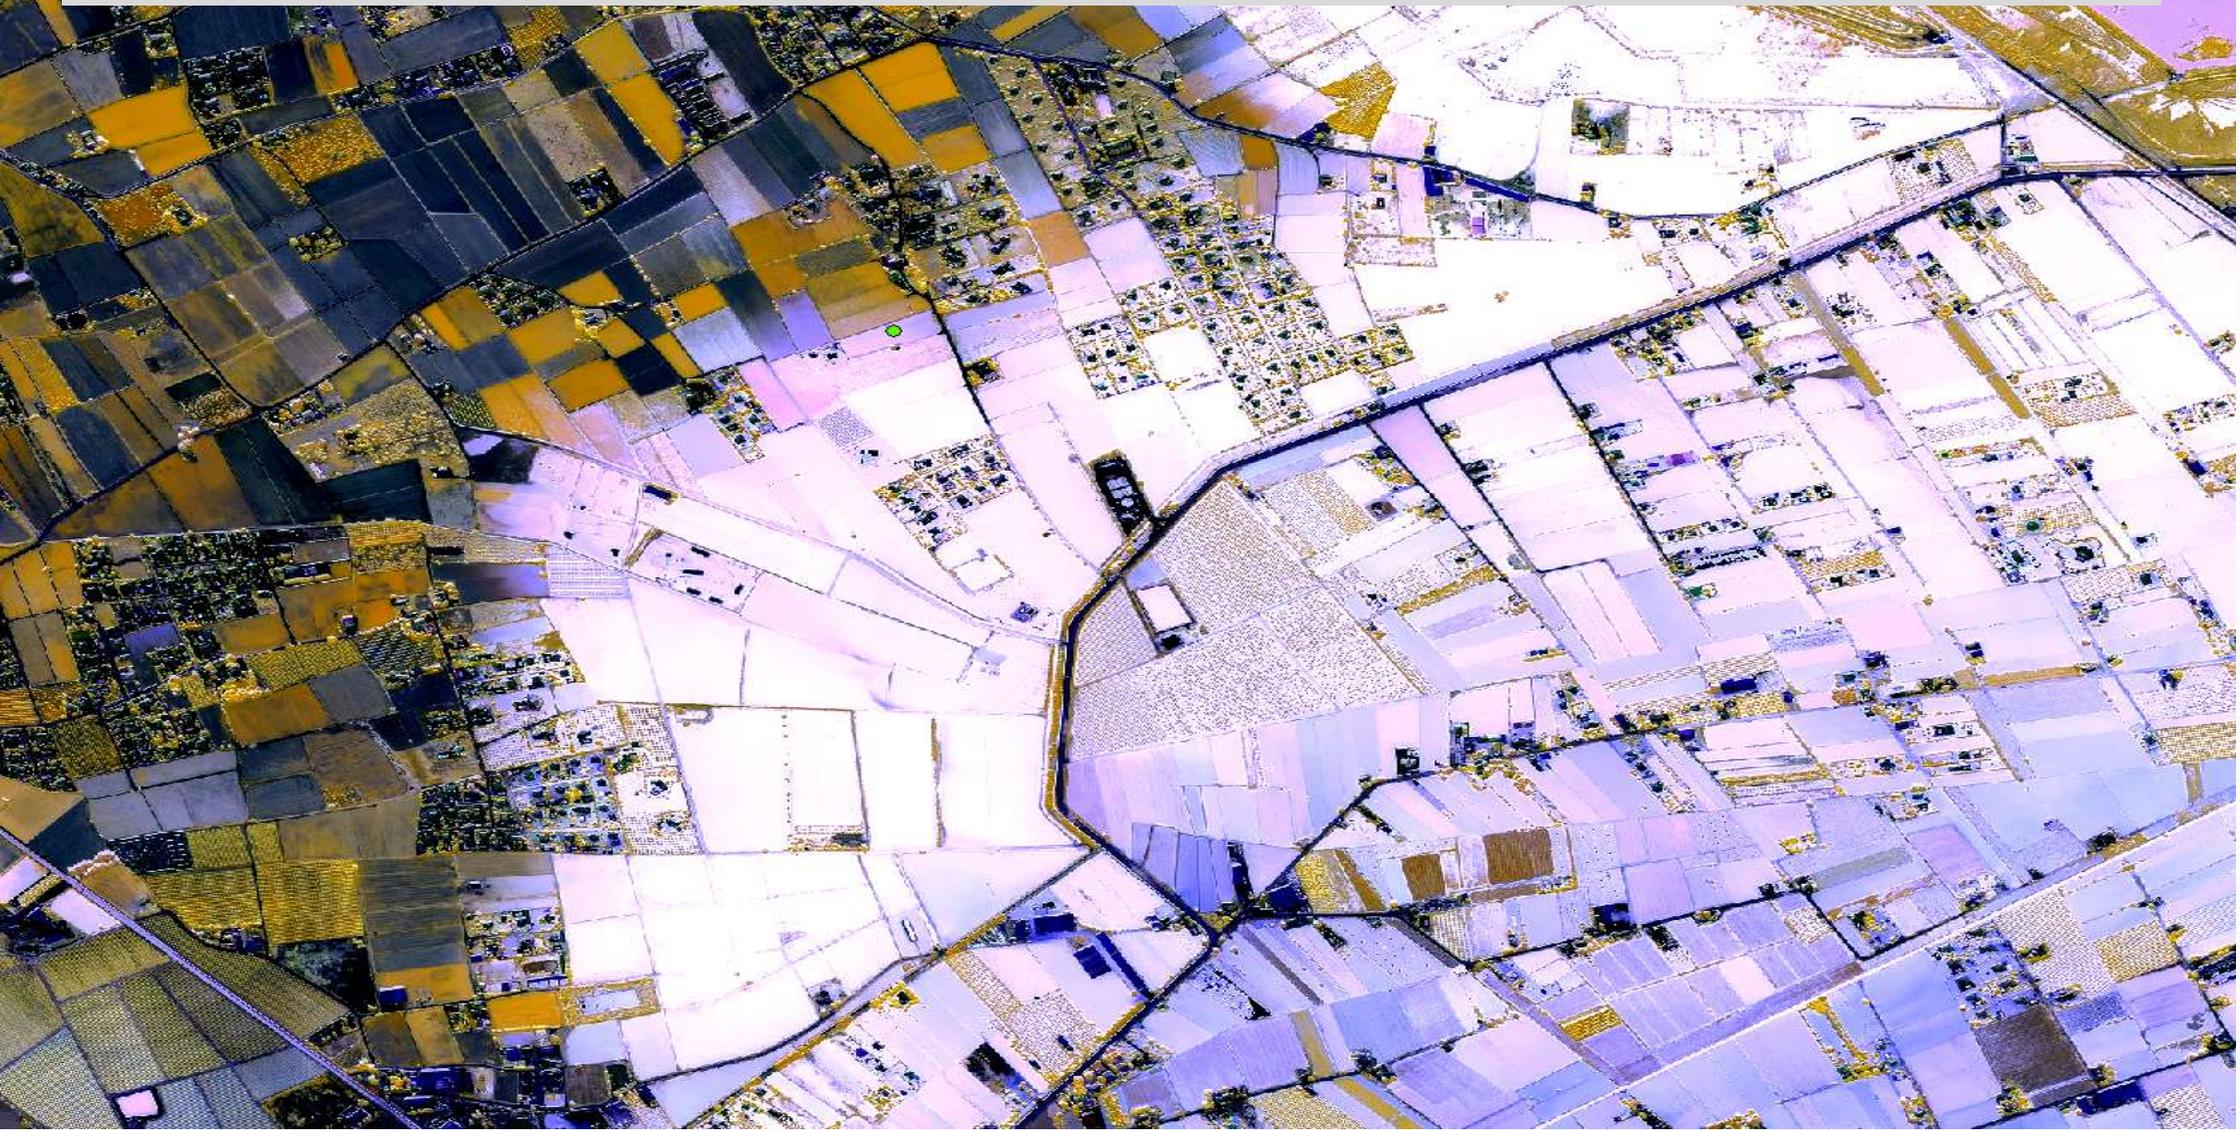
Imagen Pleiades alta resolución en falso color. 18/09/2019.
Urbanizaciones inundadas en Catral

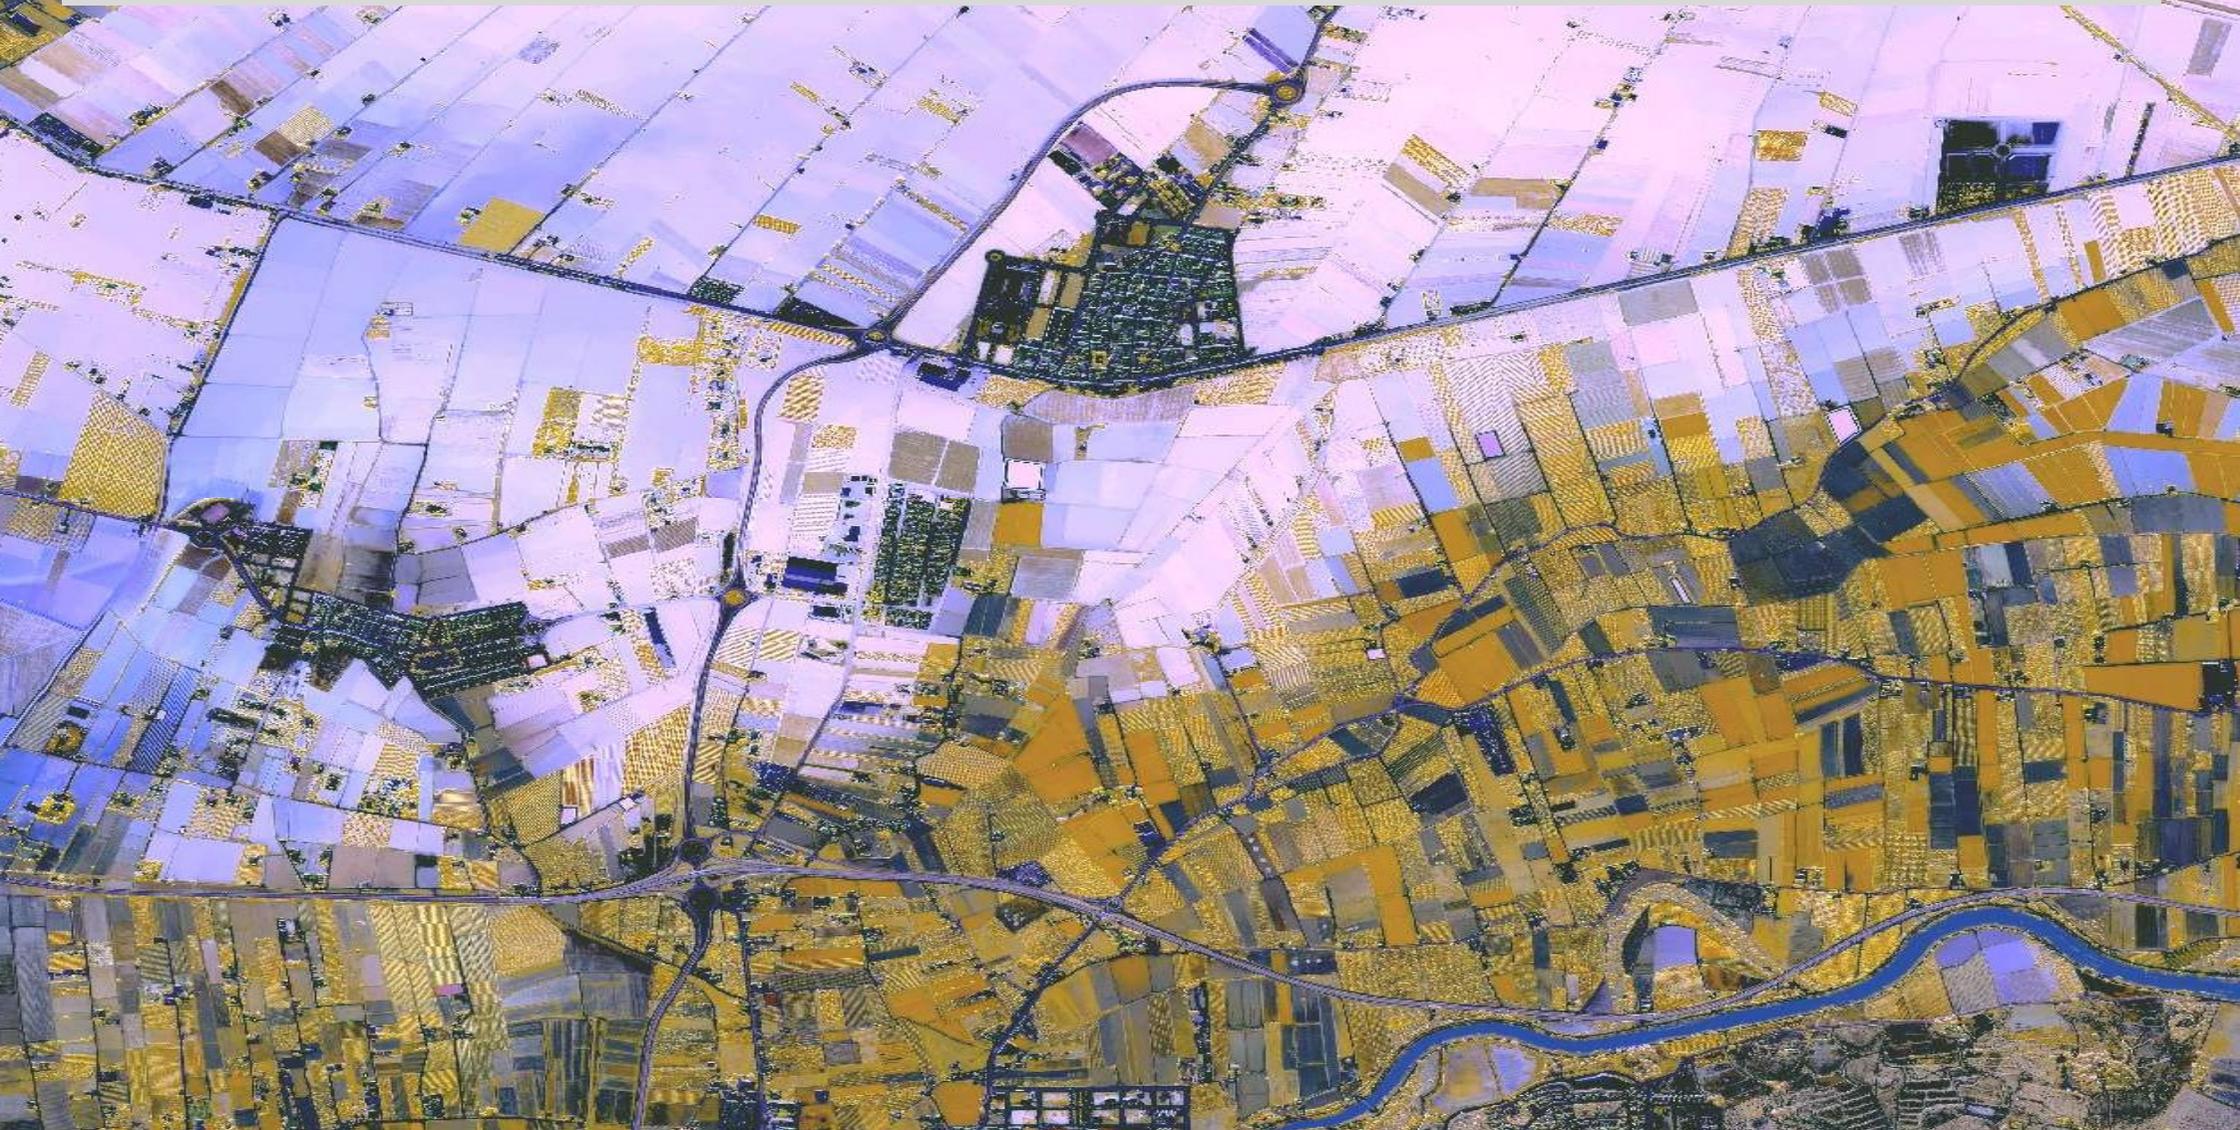
**Imagen Pleiades alta resolución en falso color. 18/09/2019.
Superficie inundada . San Fulgencio. Margen izquierdo del río Segura**

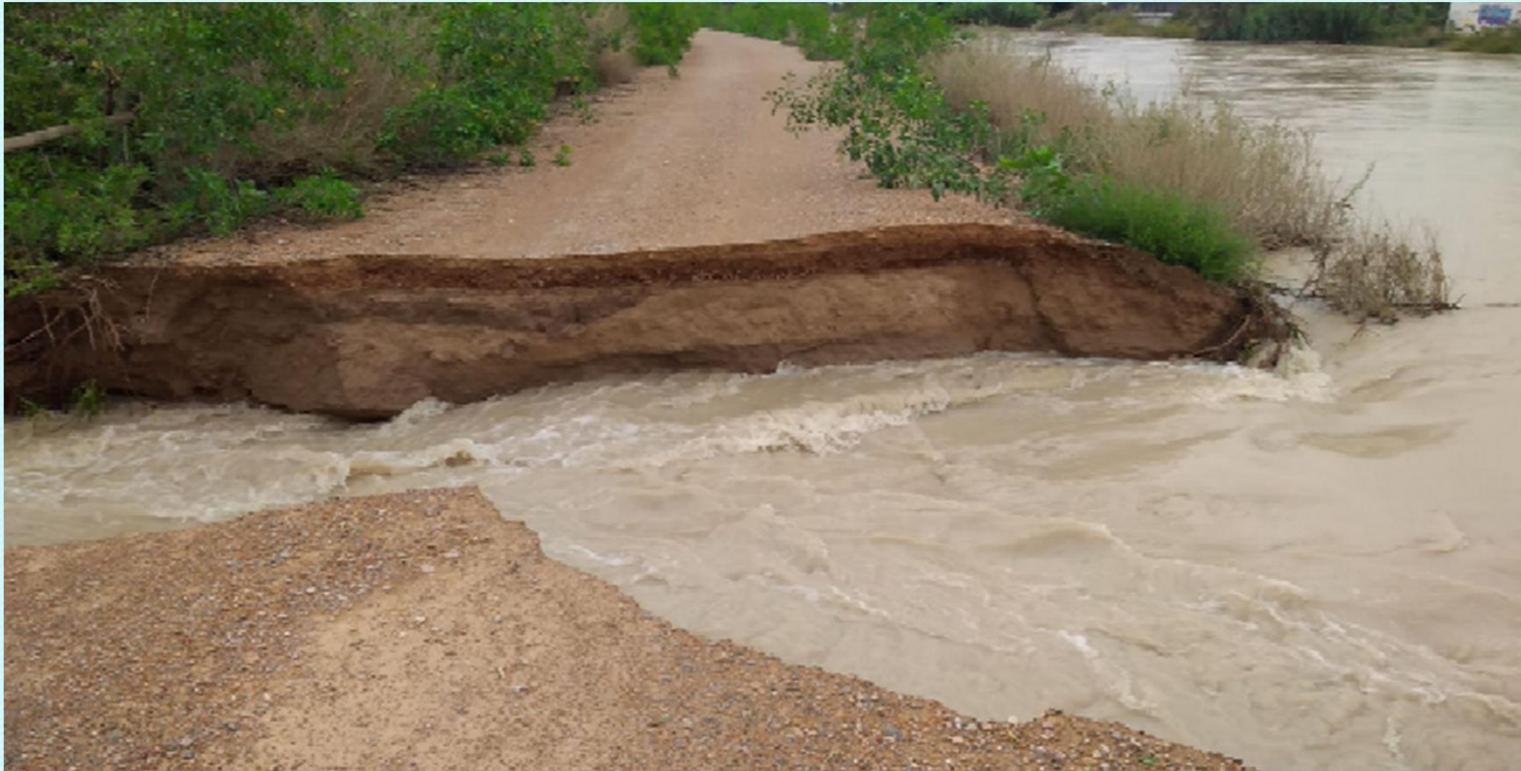
2.- Vista de la rotura de la mota en la margen izquierda del río Segura, aguas abajo del azud de Alfeitamí (Alicante)

En la tarde del sábado 14 de septiembre de 2019 se produjo la rotura de la margen izquierda del río Segura, aguas abajo del azud de Alfeitamí, debido al lavado de áridos finos que rellenaban la zanja por donde discurre una tubería que descarga caudales al río Segura, provenientes de un sondeo de la Bateria Estratégica de Sondeos (BES).

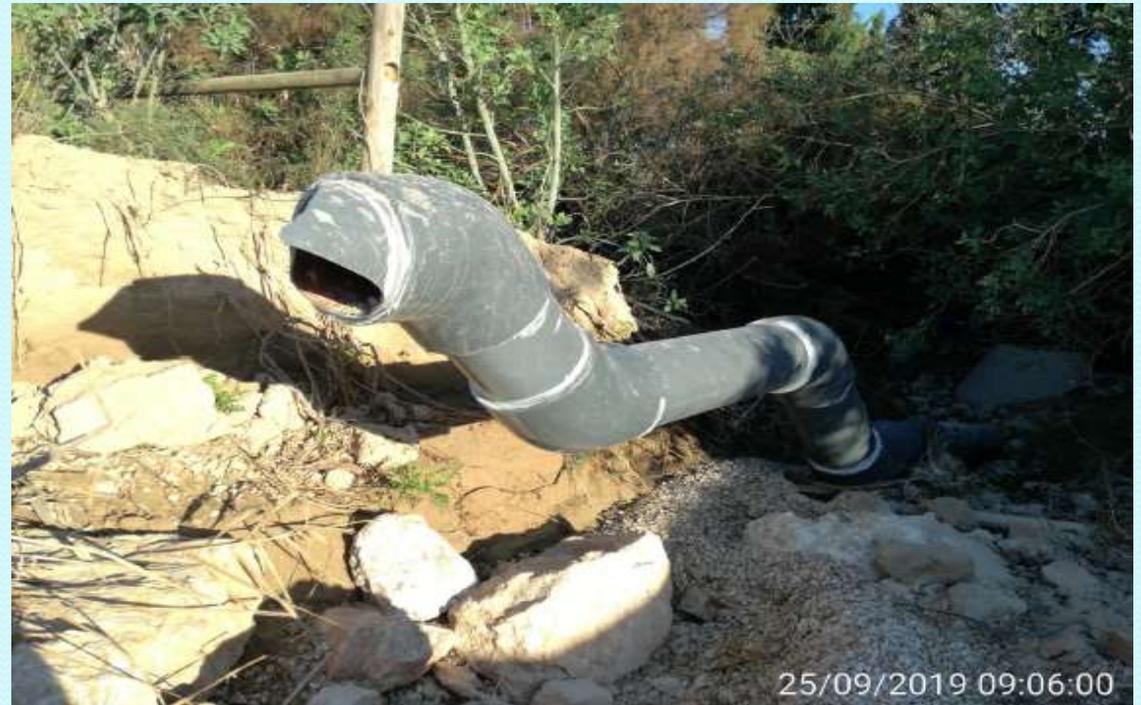
El lavado y arrastres del material fino provocó una rotura en coronación de mota que con el paso del caudal se fue erosionando, incrementándose la longitud de rotura hasta los 25 m. de mota.

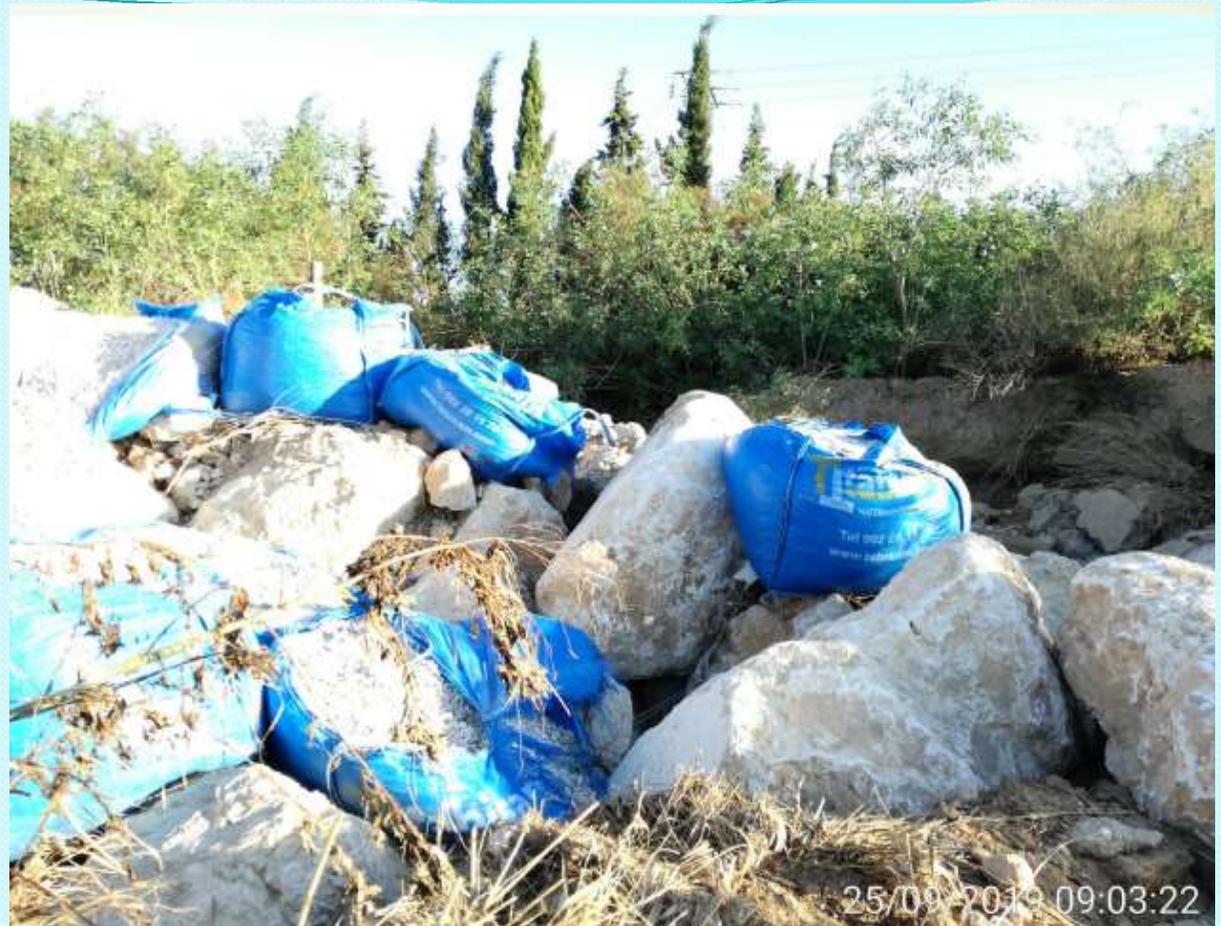
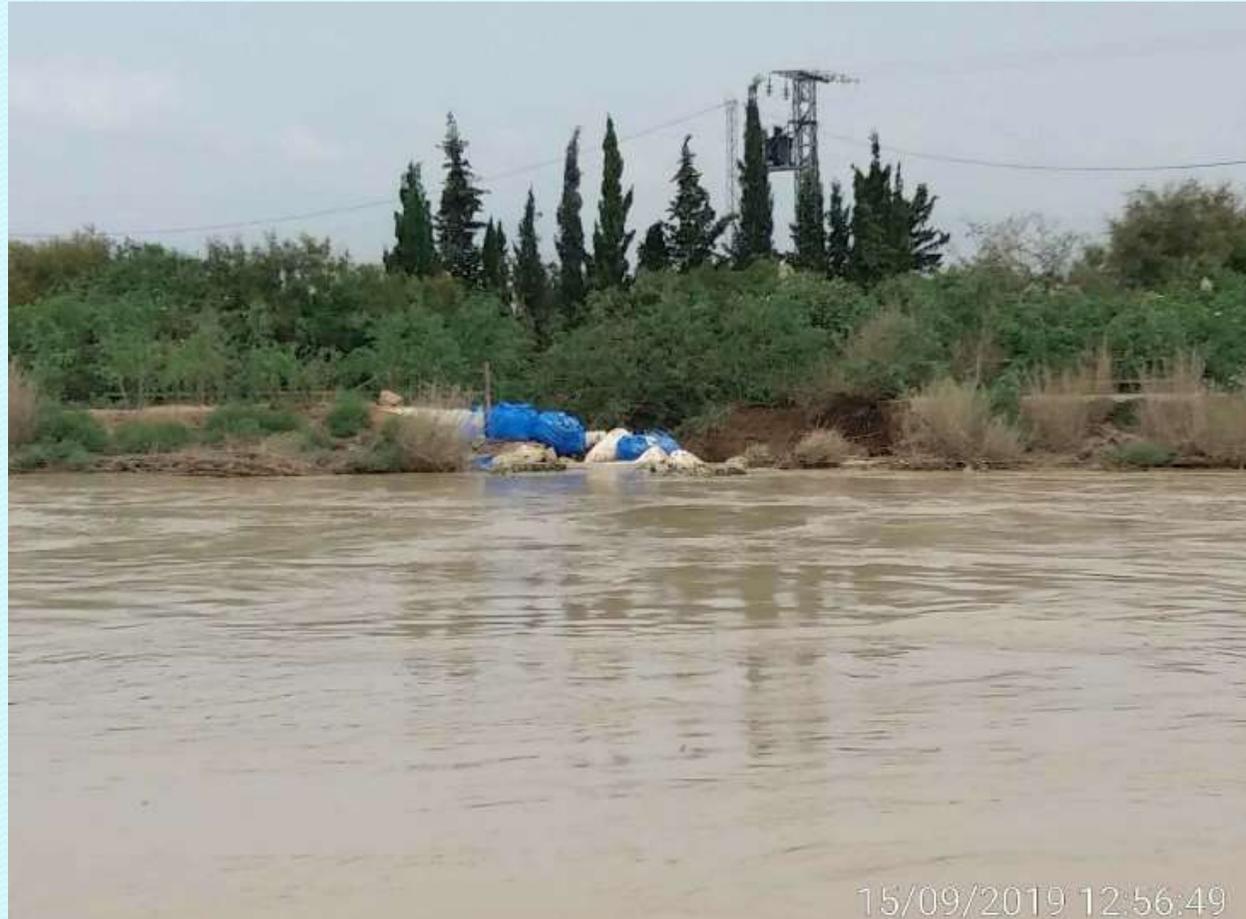
Estado final de la reparación provisional

Se procedió al sellado de la misma de forma provisional, mediante la aportación de material todo-uno y sacas de contención de áridos.

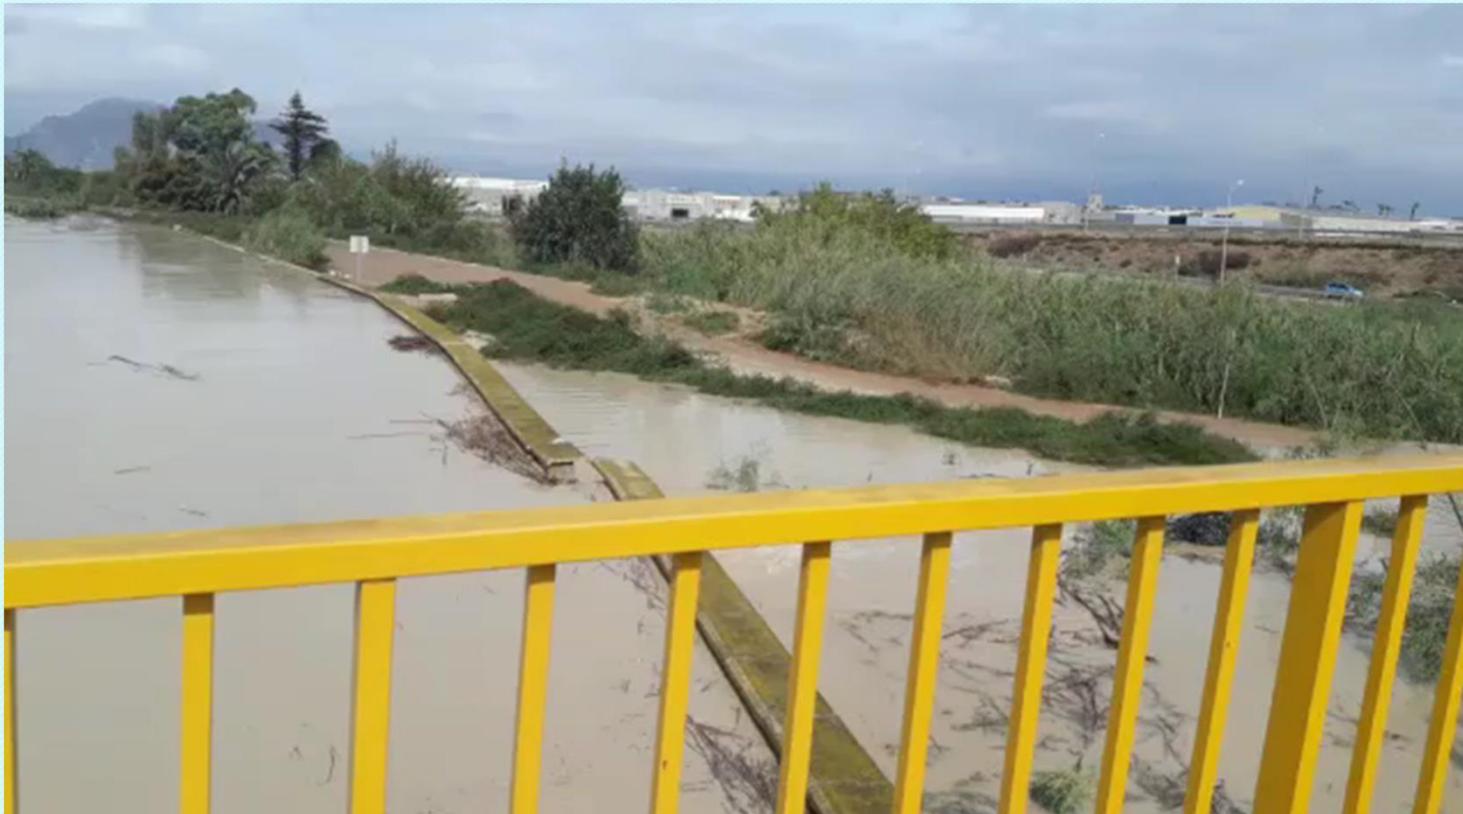
Con motivo de la crecida del río Segura, a su paso por el T.M. de Almoradí (Alicante), el día 13 de Septiembre de 2019, sobre las 12,30 horas, se produjo la rotura del muro en encauzamiento de la margen izquierda del cauce, agravándose la inundación de parte de la Vega Baja.

Primera rotura, aguas arriba del puente

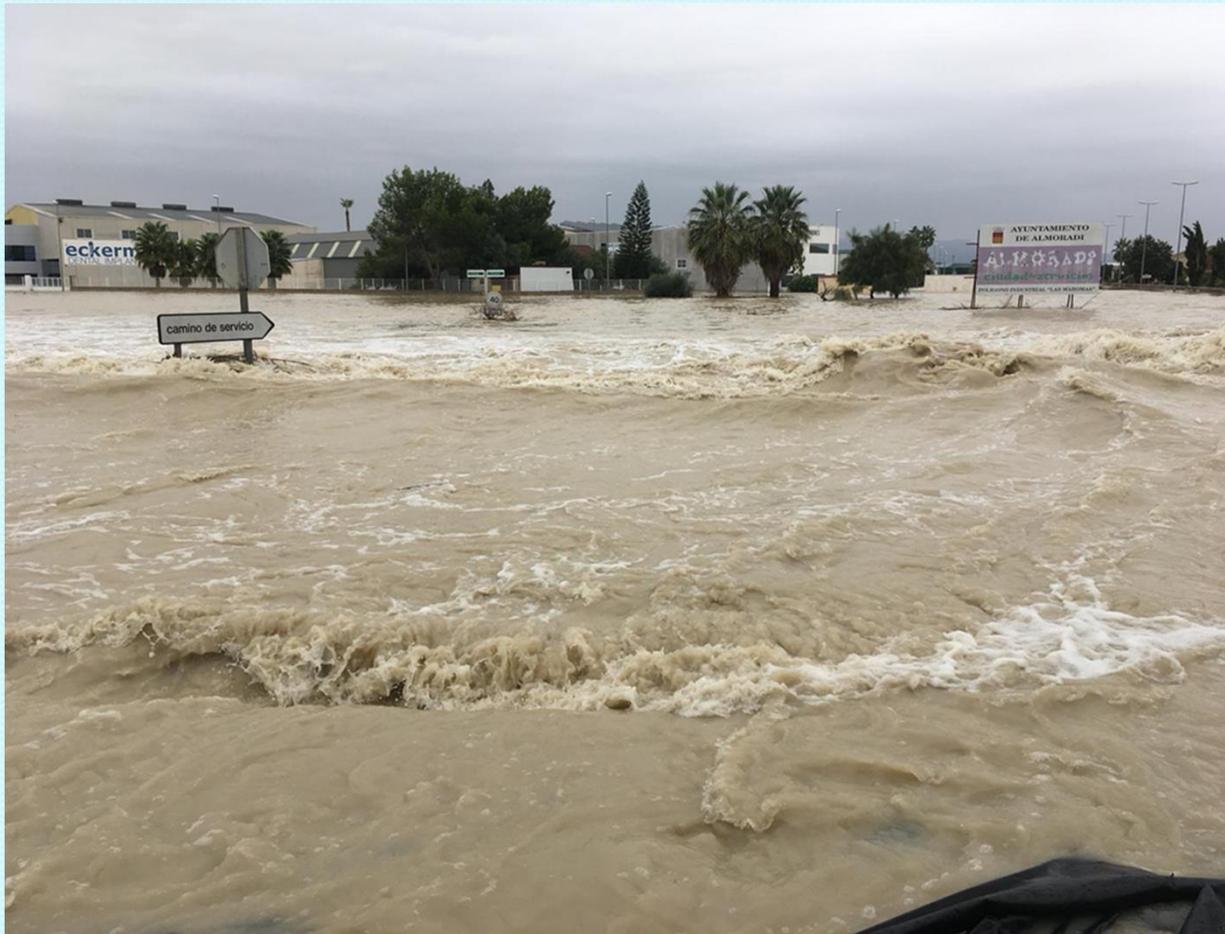
Caudal desagüado en la primera rotura del muro de encauzamiento

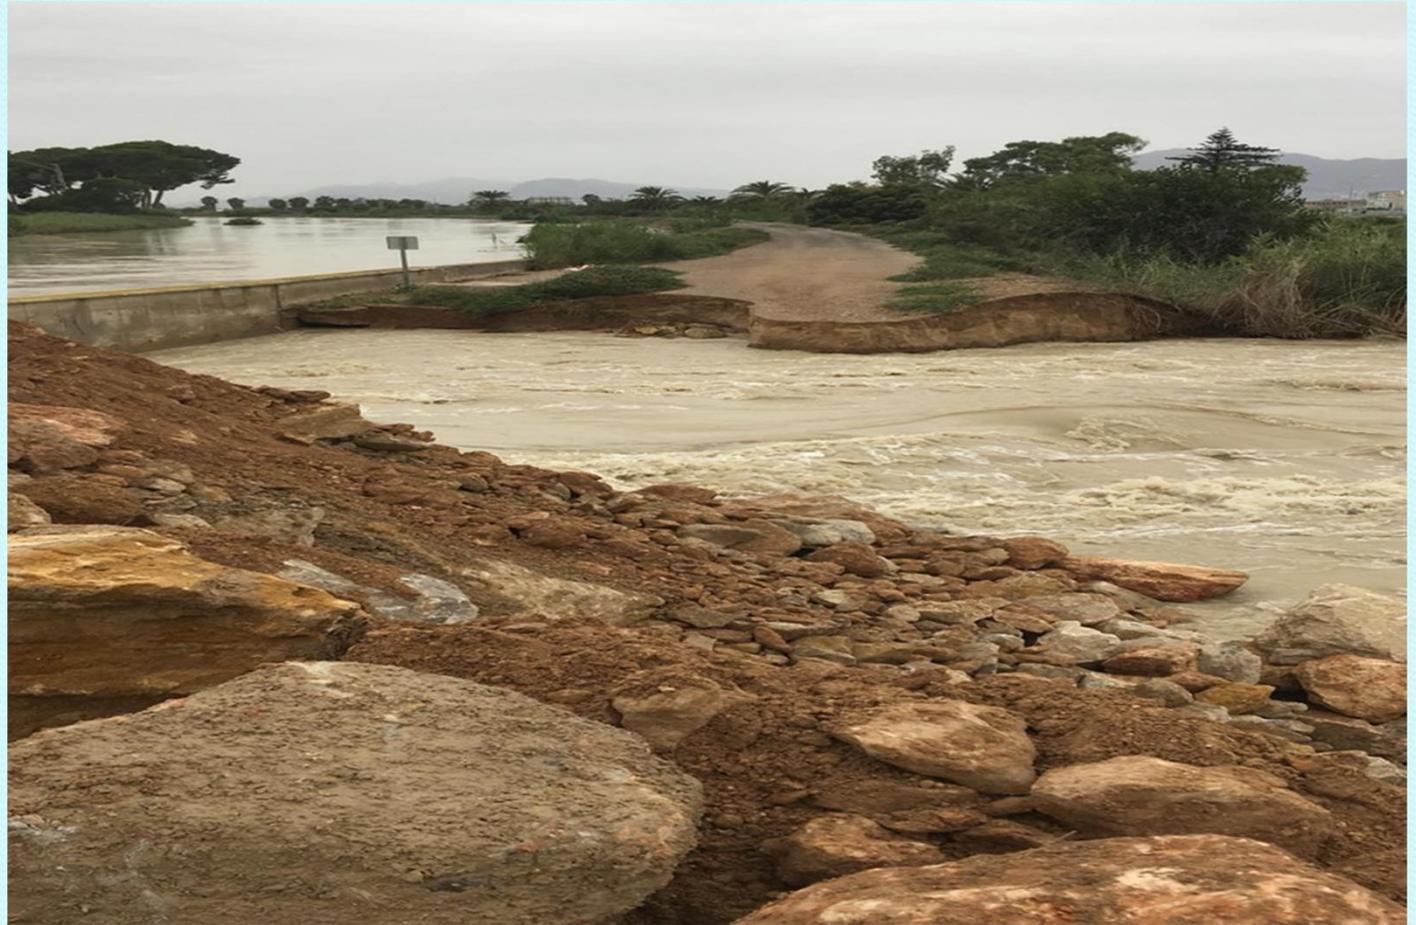
Frente de avance para taponar la primera rotura del muro

El colapso de uno de estos paneles independientes, provocó la salida de parte del caudal circulante por el río, a través de la rotura producida, socavando el trasdós de los tramos de muro adyacentes, por lo que cada vez que se iba reduciendo la longitud de rotura, se producía un incremento de la presión hidrostática y de la velocidad de paso del caudal, ocasionando a su vez la rotura del paramento de muro contiguo a esta.

Para proceder a sellar las dos roturas que se produjeron se tuvieron que habilitar una gran cantidad de medios humanos y materiales, incluyéndose la coordinación de las 23 empresas de la zona que se encargaron de la realización de los trabajos, cinco canteras para producción de piedra en rama y una flota de más de 80 camiones precisos para el transporte de la misma, de forma permanente y continua durante 5 días.

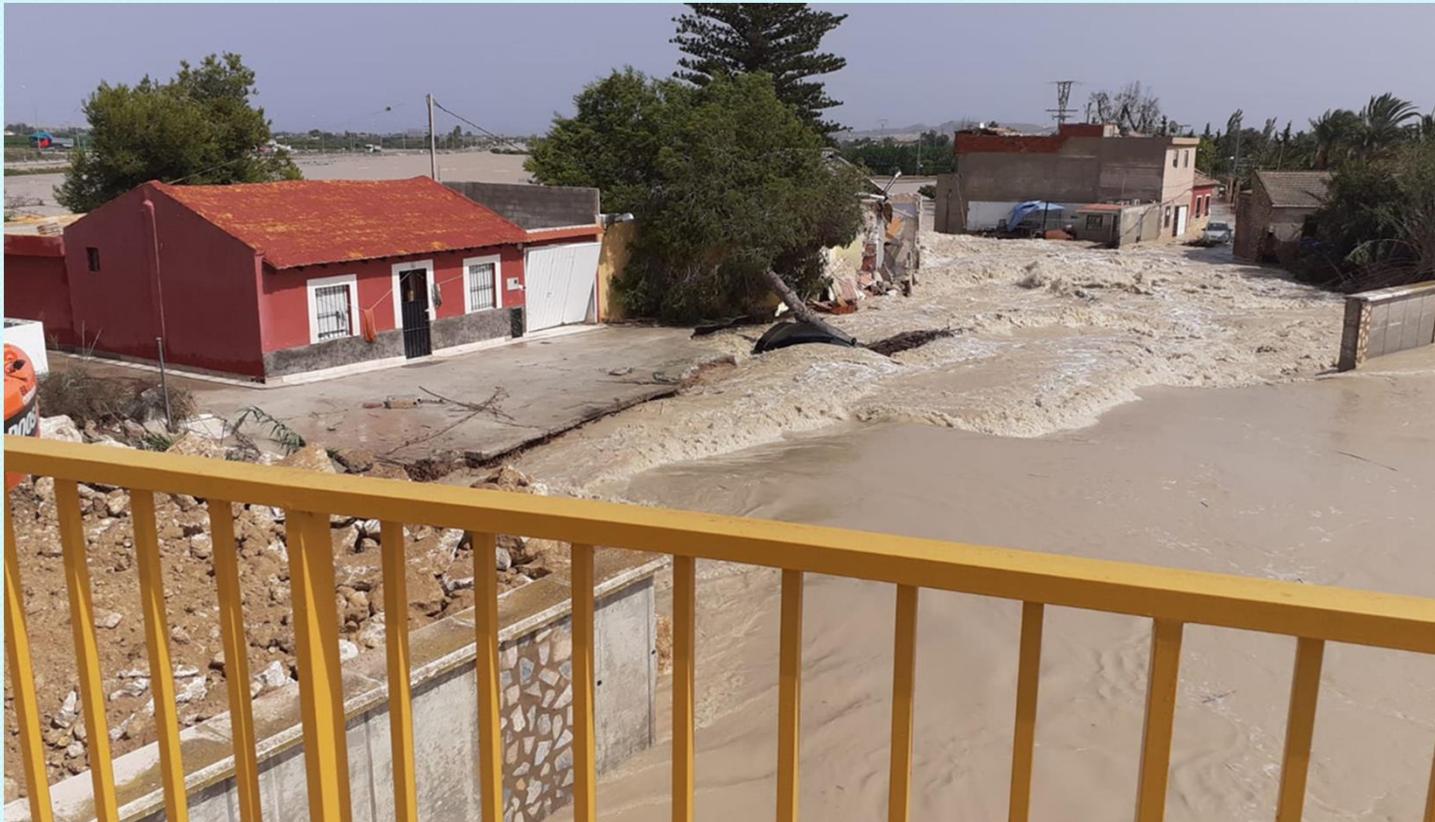
Segunda rotura en el muro de encauzamiento del río Segura en Almoradí, aguas abajo del puente.

Estado final de la rotura
aguas abajo del puente [V10.mp4](#)

Teniendo en cuenta que el colapso primer paño se produce por cizallamiento a unos 80 cm de altura respecto a su zapata, coincidiendo sensiblemente con la primera línea de mechinales y coincidiendo aproximadamente con el solape de las esperas de la zapata, no es posible detectar a simple vista las posibles deficiencias estructurales que hubieran podido existir, siendo pues la rotura imprevisible y quizás condicionada por la gran cantidad de agua en su trasdós y que no provenía del propio río Segura. Cada tramo de muro tiene una longitud de 12,50 m y en total rompieron 2 paños aguas arriba del puente y 3 aguas abajo, si bien los muros adyacentes sufrieron movimientos y se están reconstruyendo 8 paños.

Esta circunstancia, unida a las características intrínsecas de diseño de proyecto de la referida infraestructura, no permite determinar que se estuviera produciendo pérdida de resistencia mecánica en la base del muro.

Consecuentemente con lo anterior, los hechos anteriormente descritos aconsejaron iniciar labores de inspección y testeo del estado actual en el que se encuentra el resto de muros que conforman el encauzamiento en Almoradí, así como el resto de infraestructuras con una tipología constructiva similar, lo que ya se está realizando.

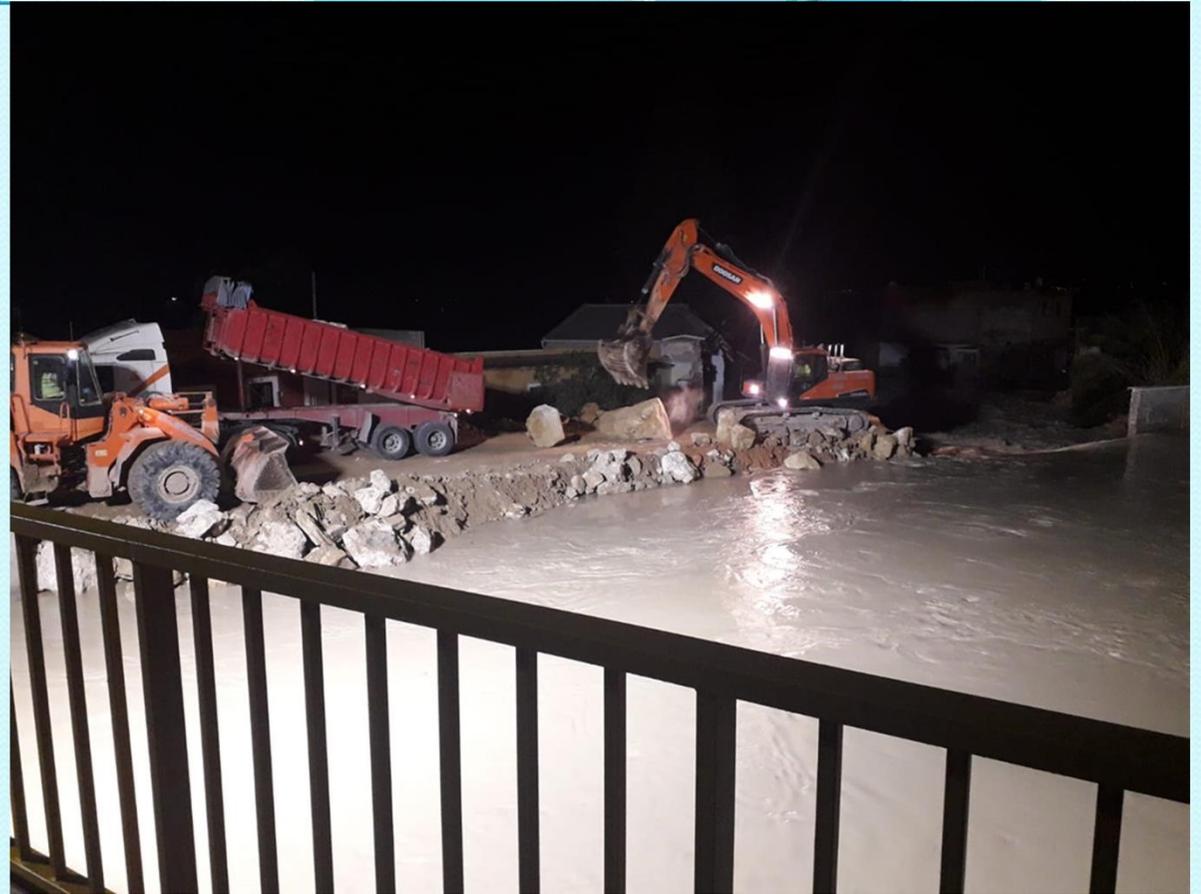
**Trabajos nocturnos de contención
segunda rotura aguas abajo del puente**

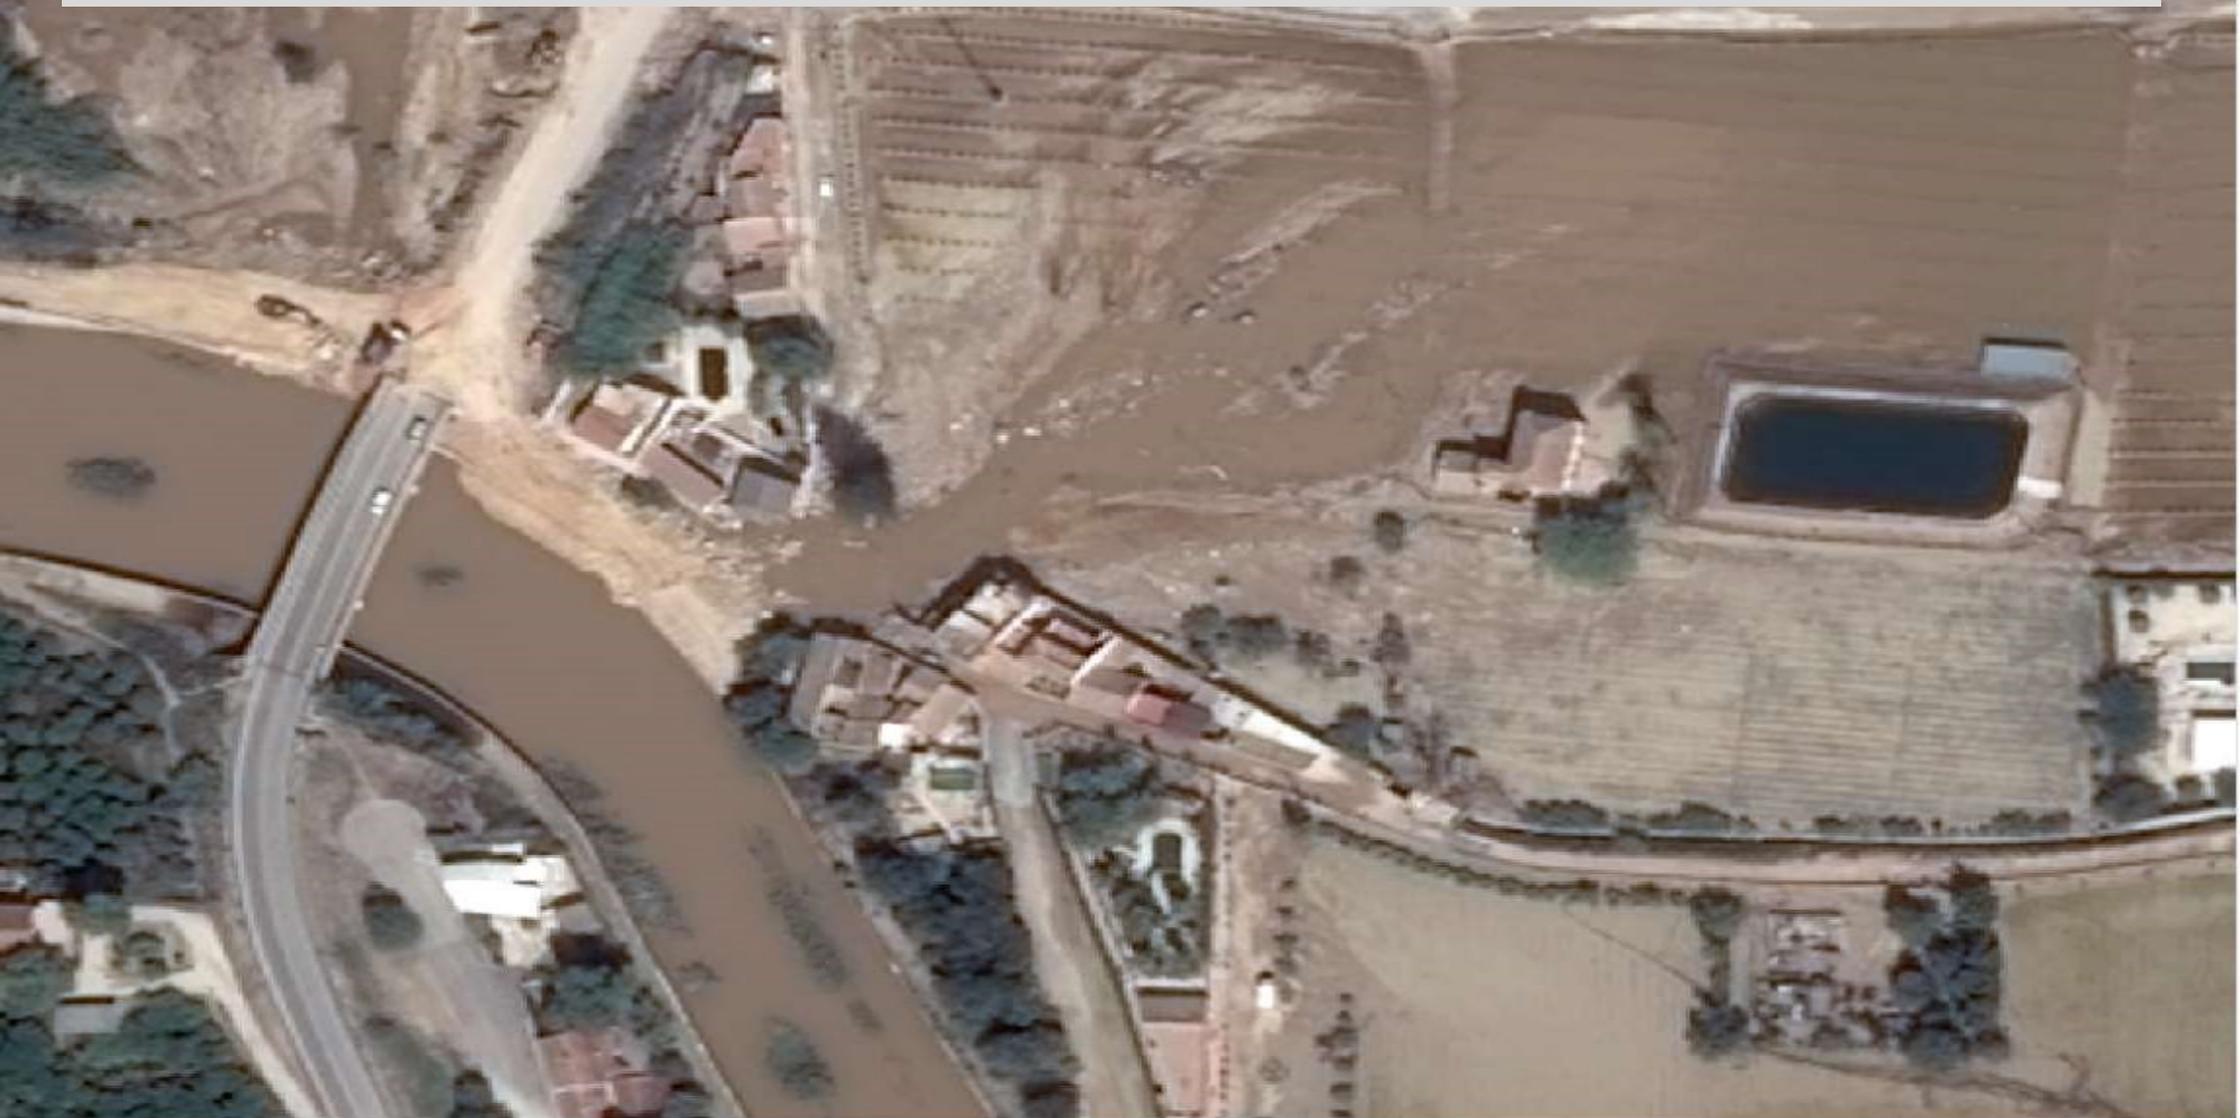
**Imagen Pleiades alta resolución. 18/09/2019.
Rotura de encauzamiento Almoradí**

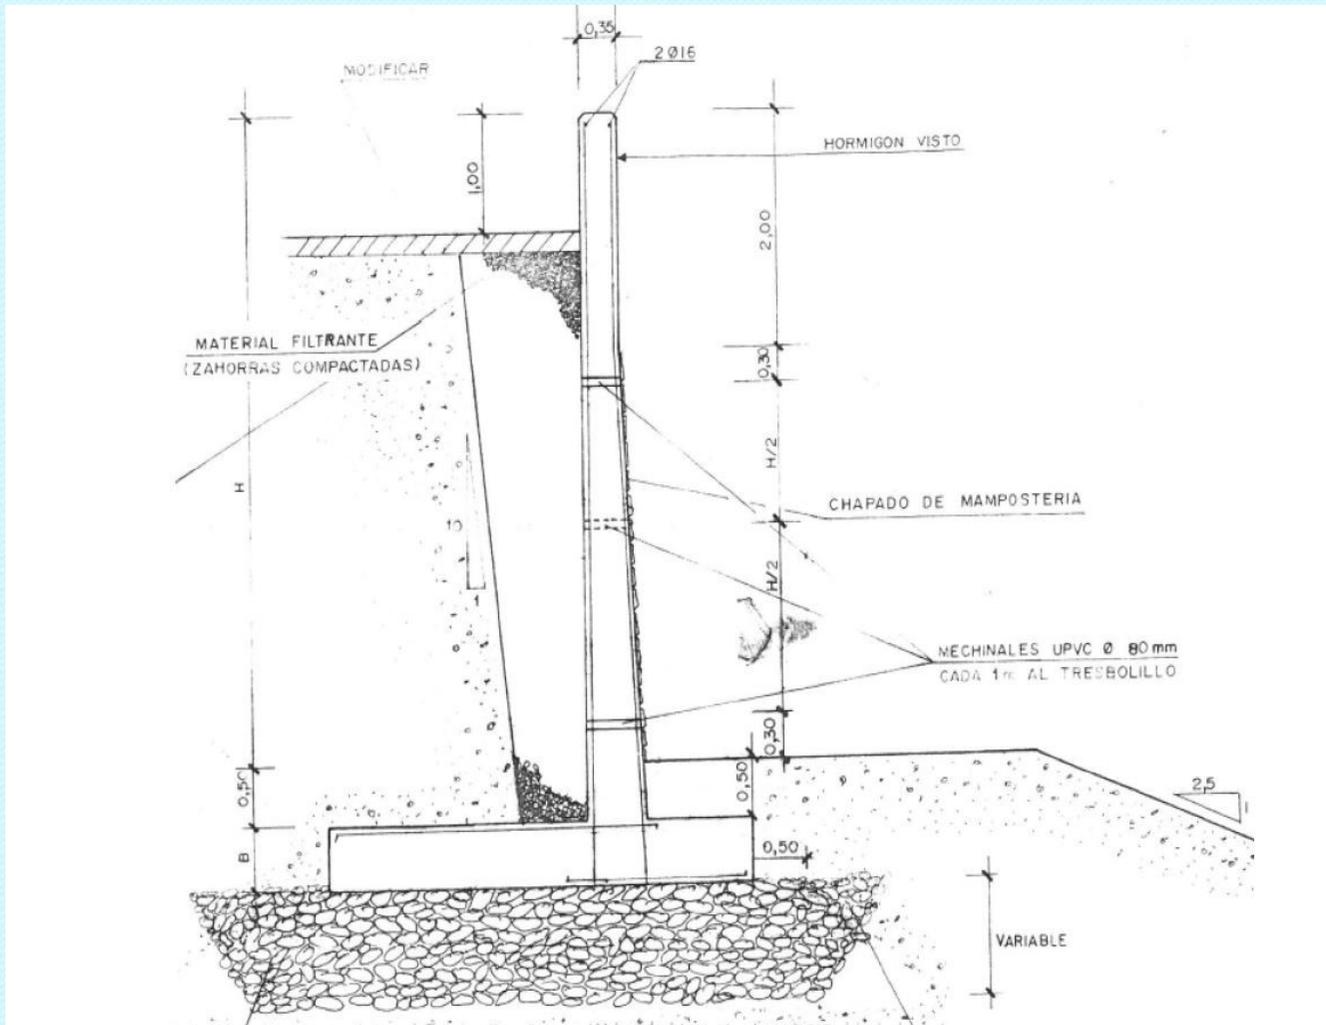
Sección tipo proyecto encauzamiento

El encauzamiento está conformado por muros de hormigón armado, dispuestos “a tope” o “testa contra testa”, no provistos de ningún tipo de junta sellada entre ellos y dotados de mechinales que permiten el drenaje del material granular que los trasdosa.

Estas características (ausencia de junta y dotación de mechinales), permiten las filtraciones de agua en las uniones de los muros, así como el drenaje de la carga hidrostática del trasdós de los muros, a través de los conductos de evacuación (mechinales) hacia el intradós del muro una vez que la lámina de agua del cauce se reduce.

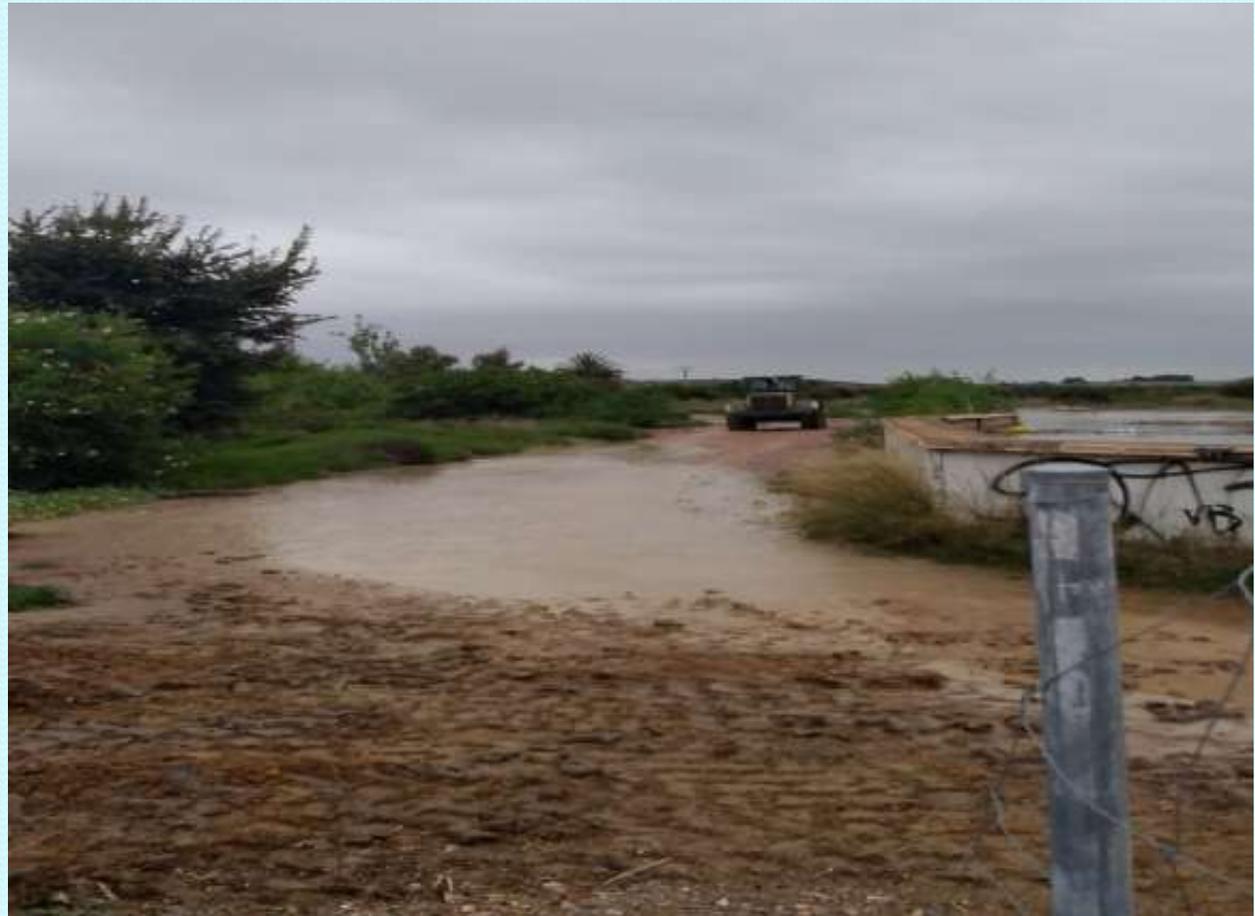
Igualmente en algunos trasdoses se han observado grietas en el relleno y también se está procediendo a su reparación

Existencia de algunas grietas longitudinales
