## LA GESTIÓN DEL EPISODIO DE PRECIPITACIONES ASOCIADO A LA DEPRESIÓN AISLADA EN NIVELES ALTOS EN SEPTIEMBRE DE 2019 EN LA CUENCA DEL SEGURA

## Gestión de embalses durante el episodio de avenidas en los embalses de Ojós y Santomera

Carlos Marco Ayala (Dr.ICCP)  
Miguel Ángel Cánovas (ICCP)

Madrid, 29 de Enero de 2020

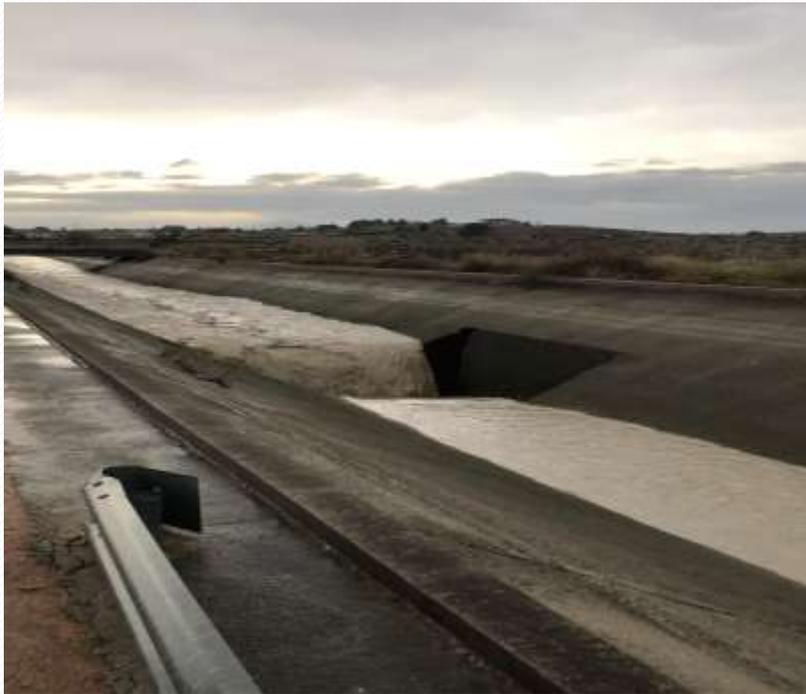
# Jueves 12 de septiembre 13:00: Rotura Canal Margen Izquierda

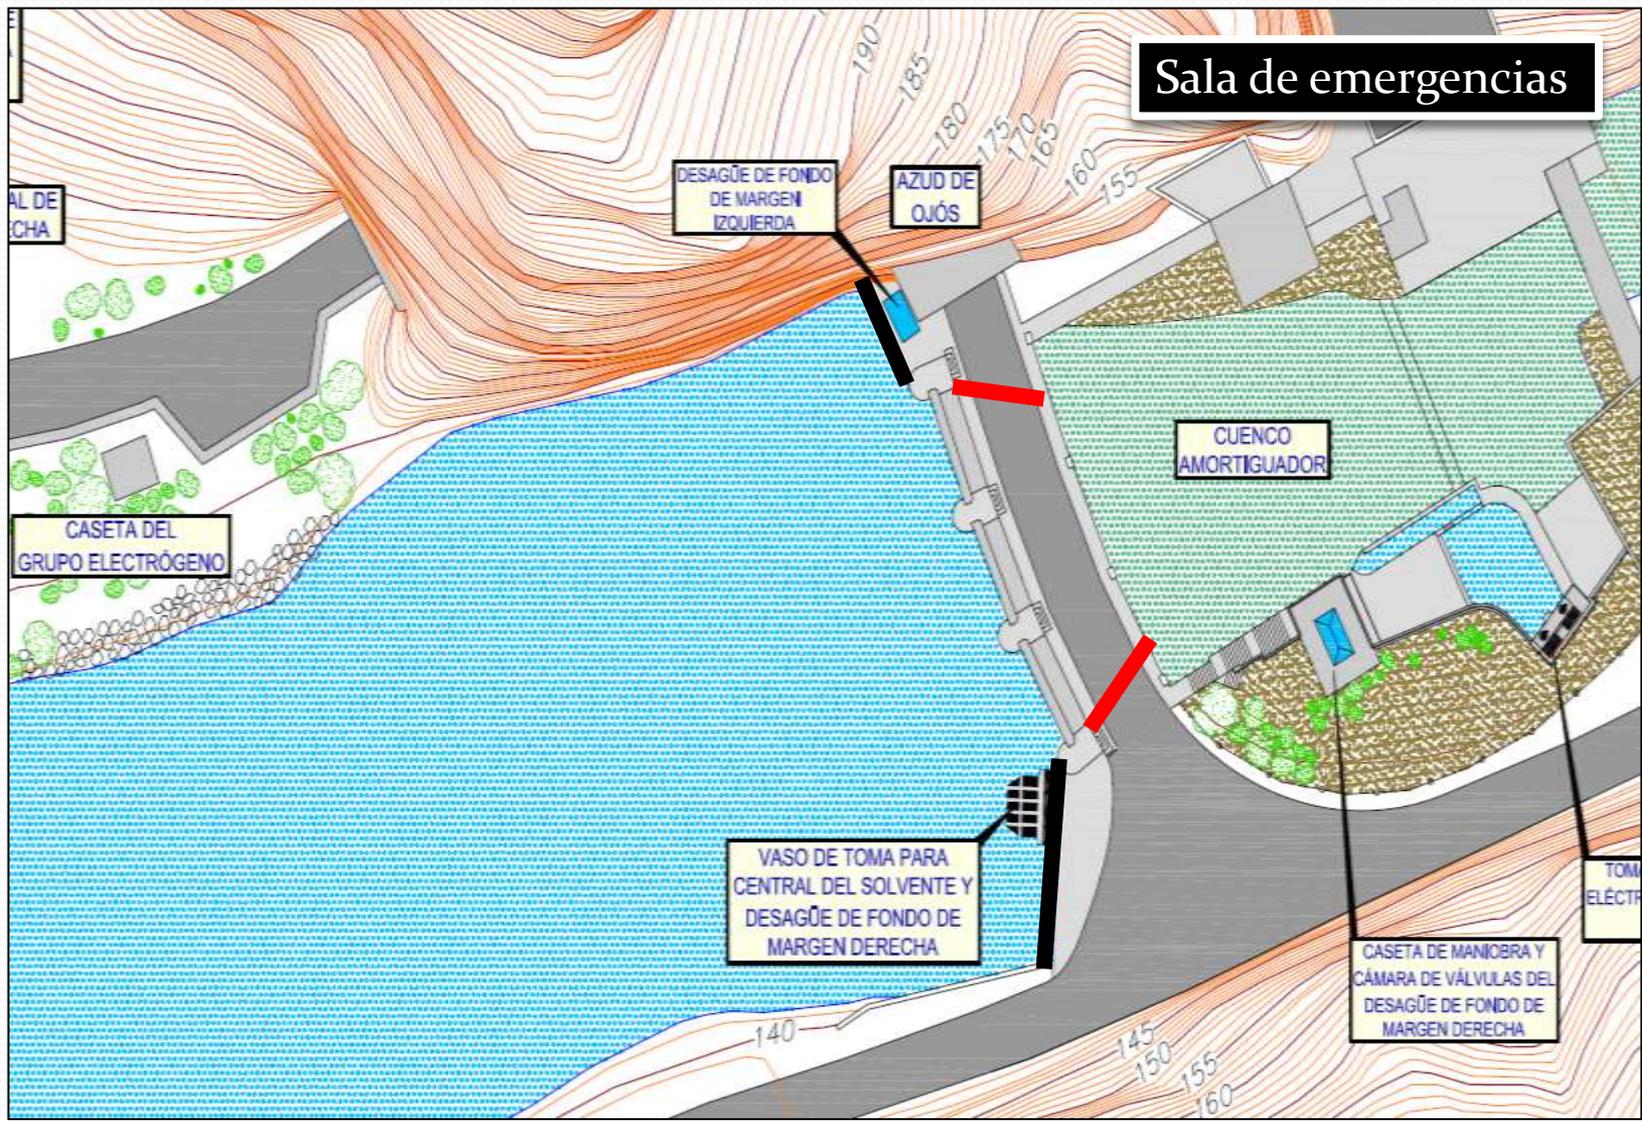
# Protección de estribos

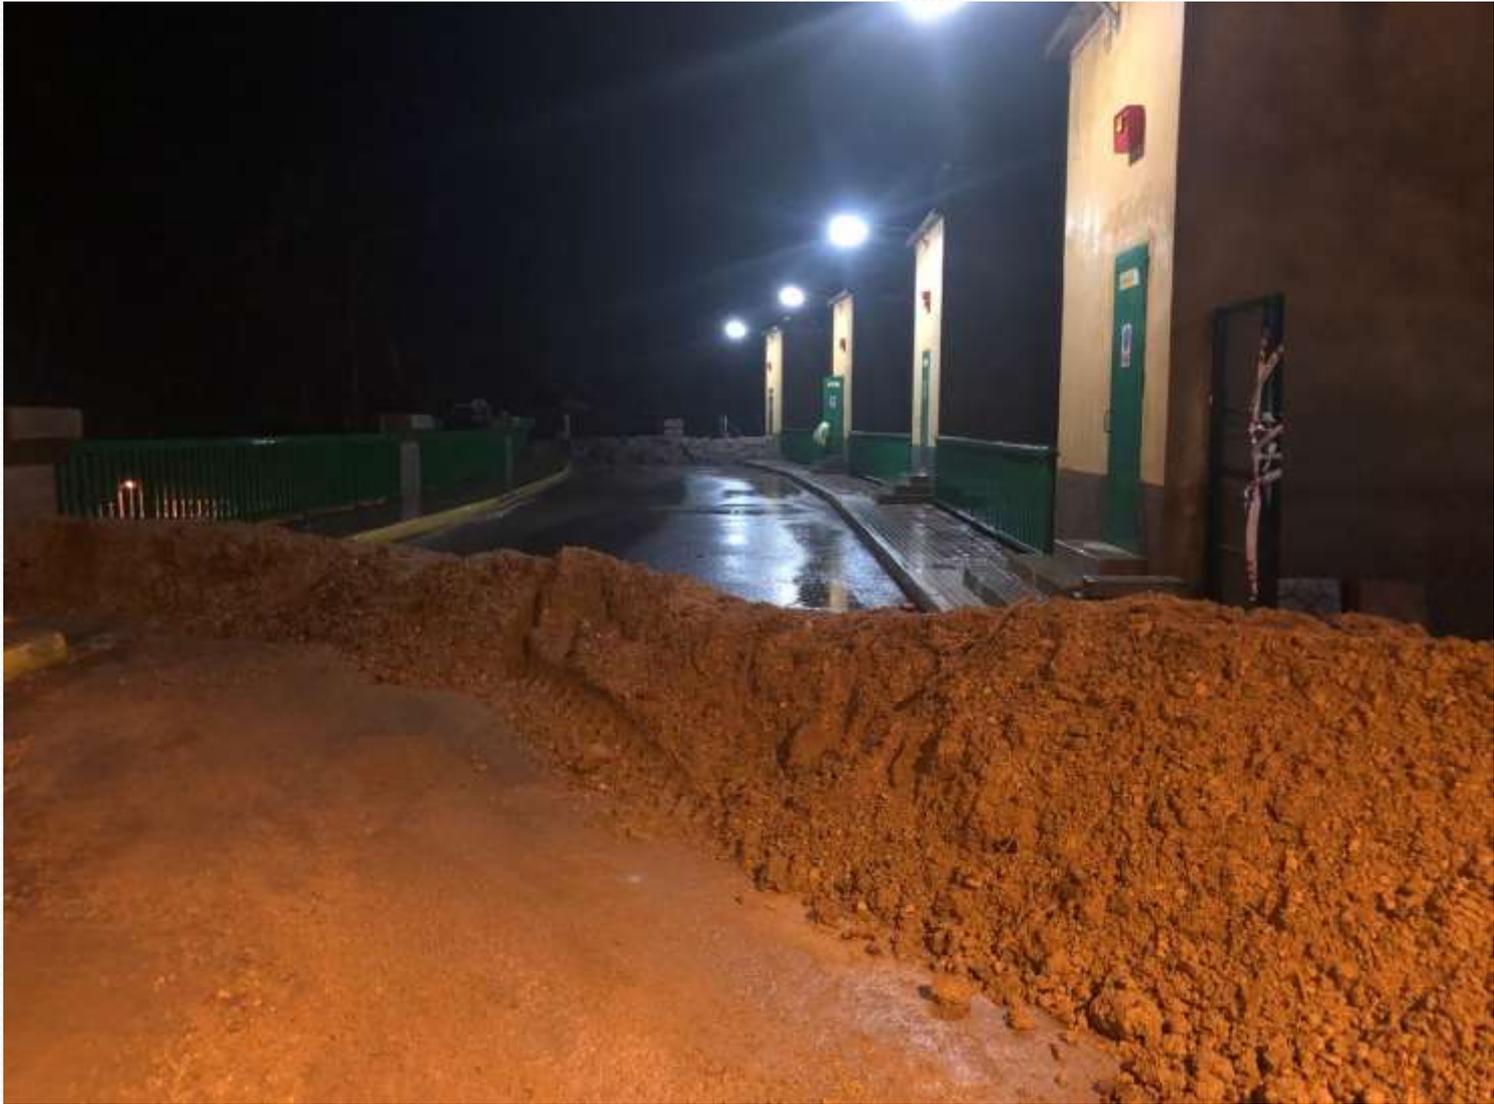
# Protección de estribos

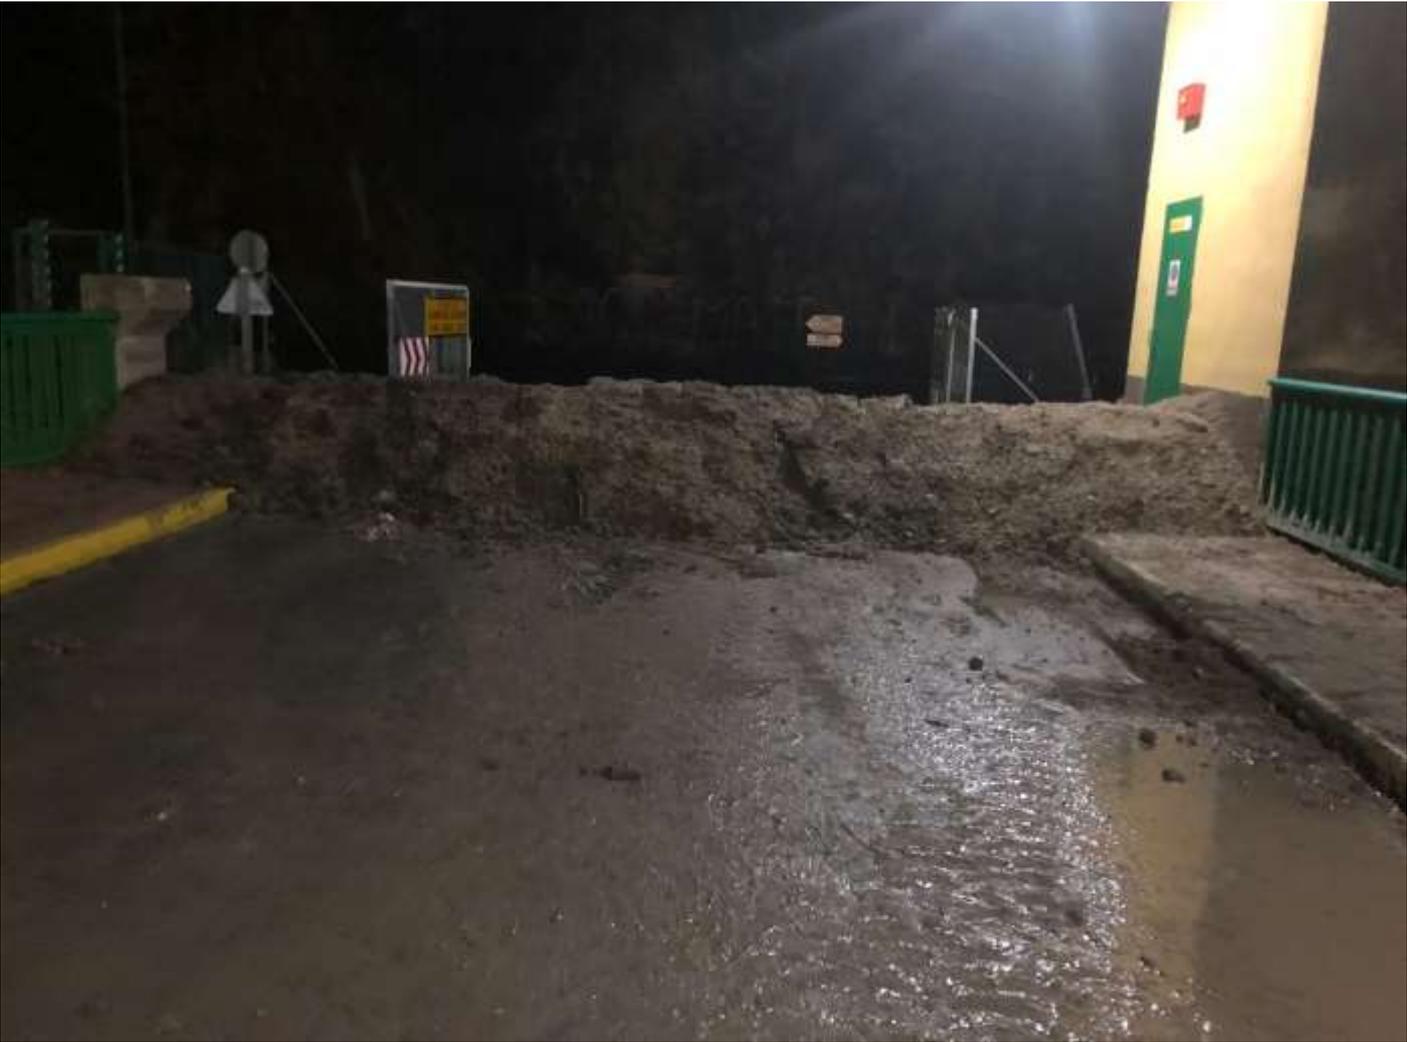
# Protección de estribos

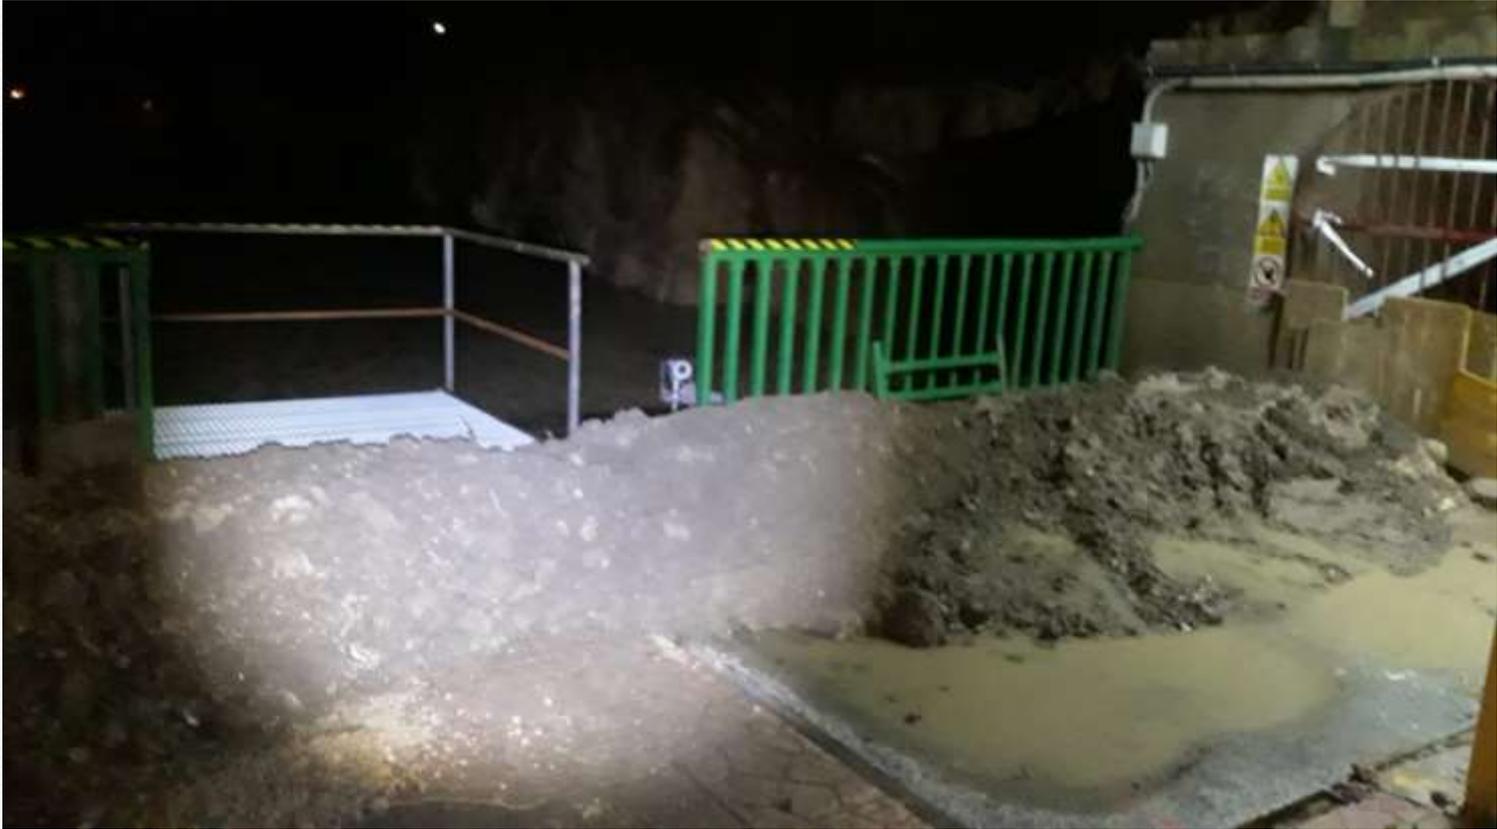
# Protección de estribos

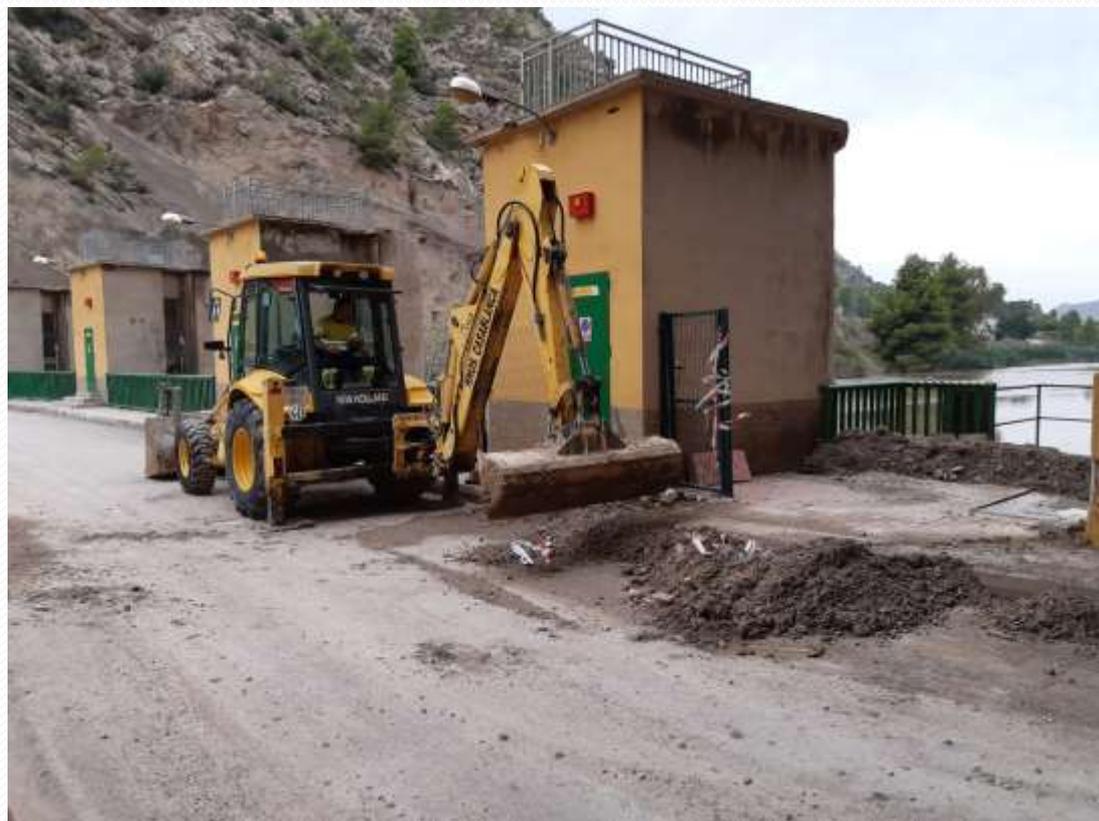
- Aterramiento de las compuertas de aliviadero
- Rotura de reja de los desagües de fondo
- Atasco de los desagües de fondo
- Rotura de barrera de flotantes

- Reparación de compuertas de aliviadero
- Reparación reja y desatranco de los desagües de fondo
- Reparación del canal de la margen izquierda

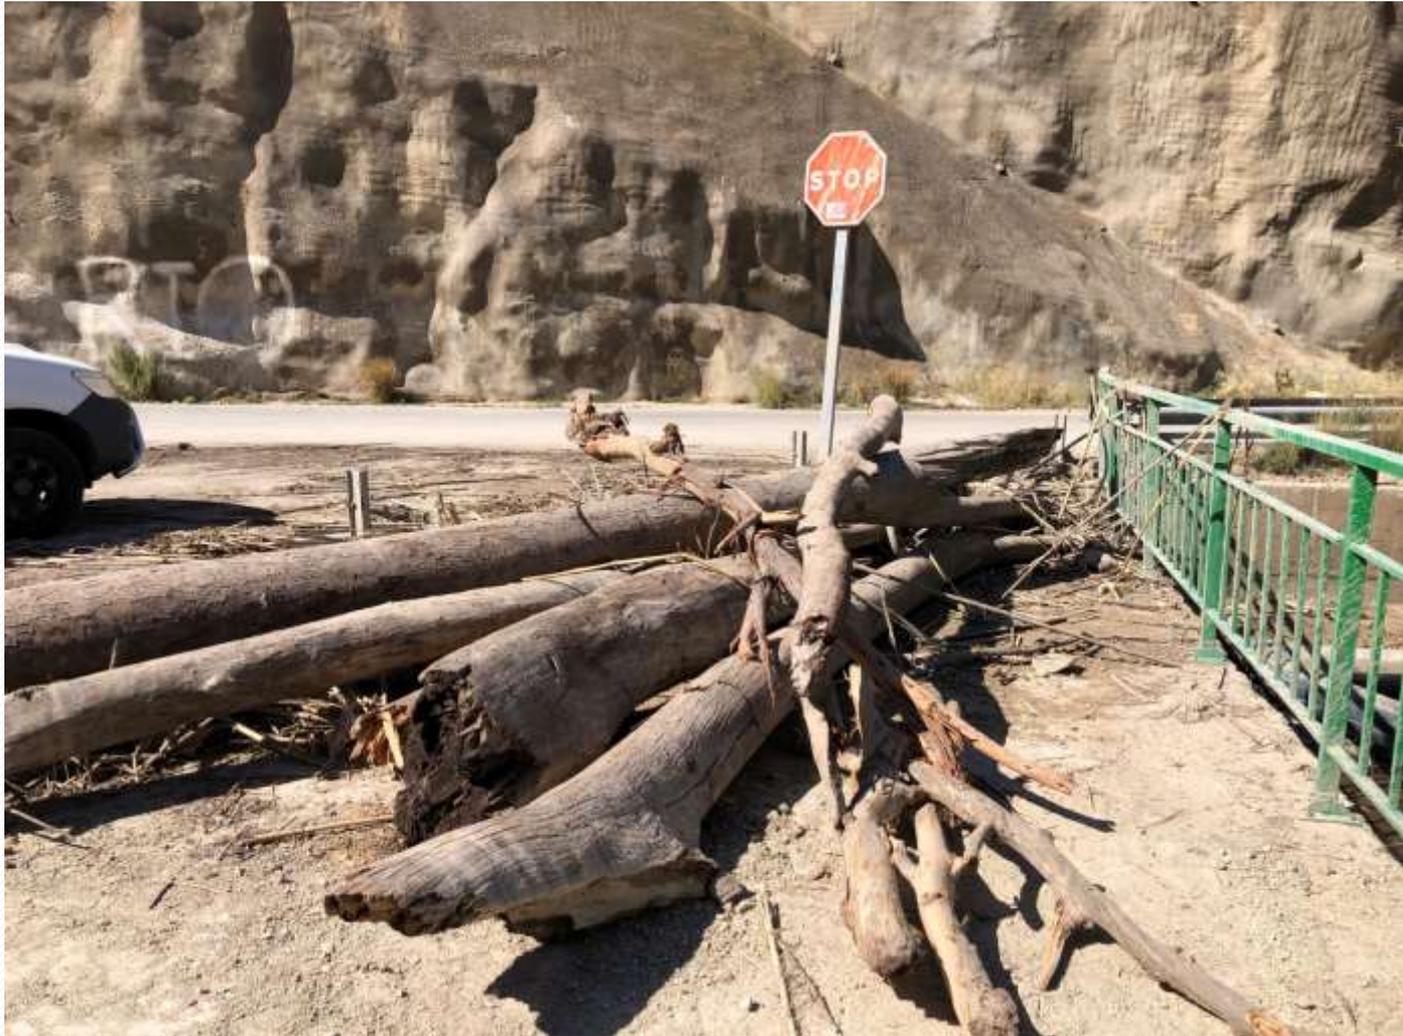
# Daños ocasionados: Material retirado de los desagües de fondo

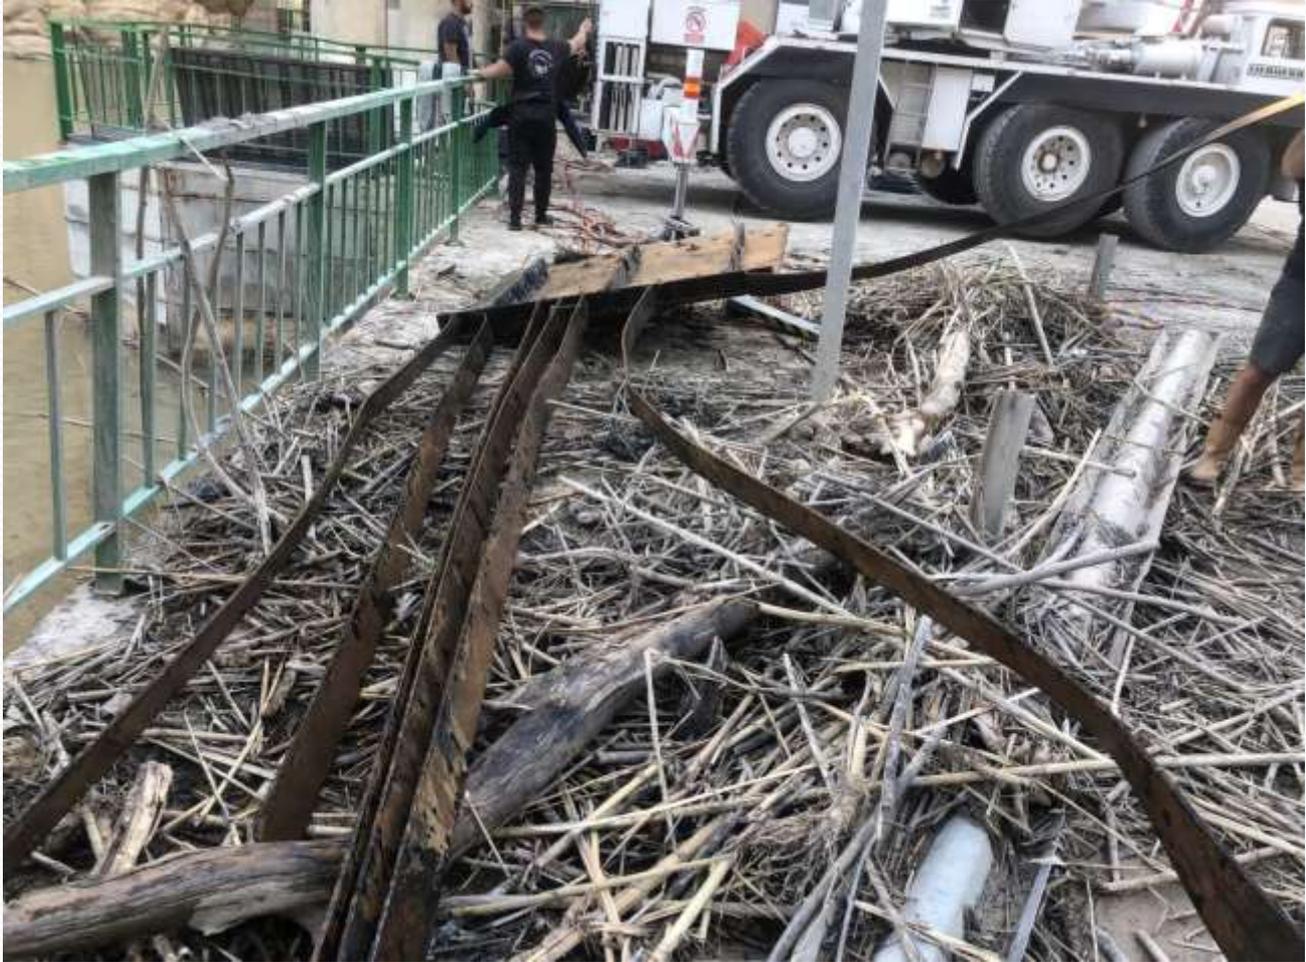
# Daños ocasionados: Rejas de los desagües de fondo

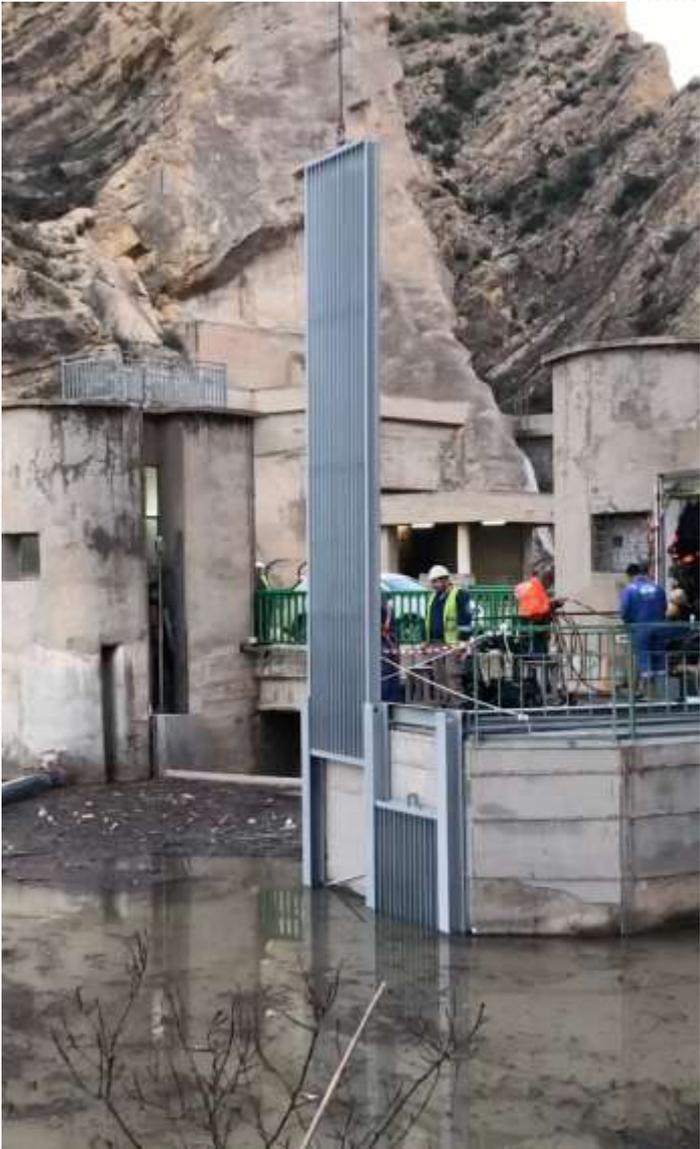
# Daños ocasionados: Rejas de los desagües de fondo
