# INVENTARIO DE ESPECIES VEGETALES RIPARIAS Y CALIDAD DE LAS RIBERAS EN EL ÁMBITO DEL PROYECTO LIFE+ RIPISILVANATURA

LIFE13 BIO/ES/1407

Diciembre 2014

Departamento de Ecología e Hidrología

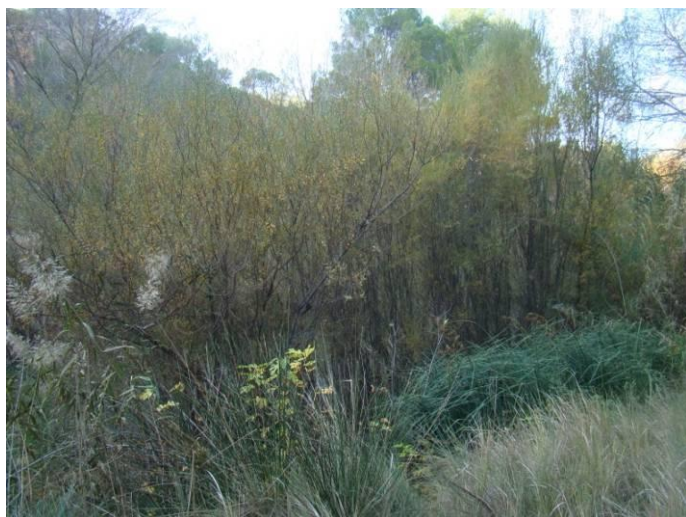
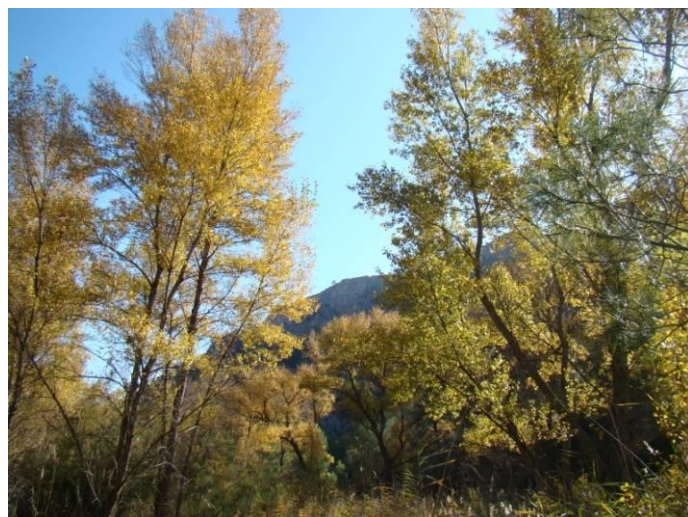
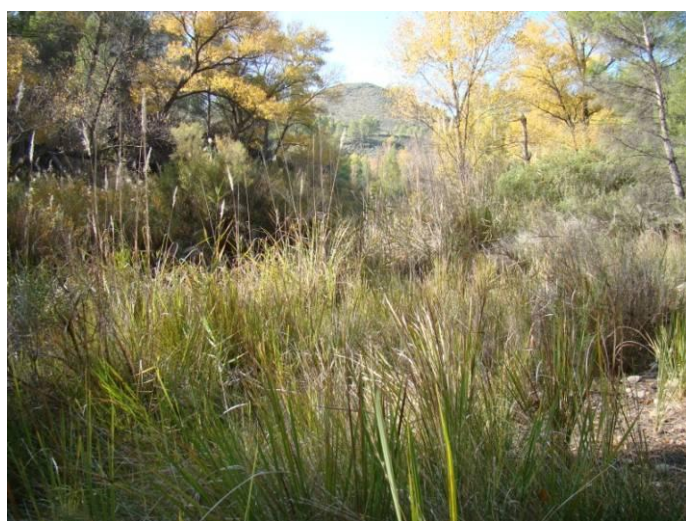
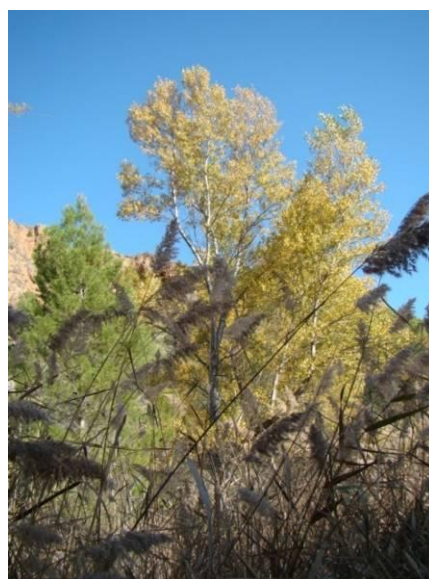
**Id estación:** 5

De todos los tramos lineales sin caña, esta zona es la que tiene mayor riqueza de especies. La primera banda ribereña está dominada por *Phragmites australis* lo que simplifica la diversidad florística, pero en cuanto a representación, si que se encuentra un elevado número de especies. La cobertura de *A. donax* no sobrepasaba el 5%.

La primera banda parece inundarse casi anualmente, variando el periodo de recurrencia para la otra banda entre 10 y 25 años.

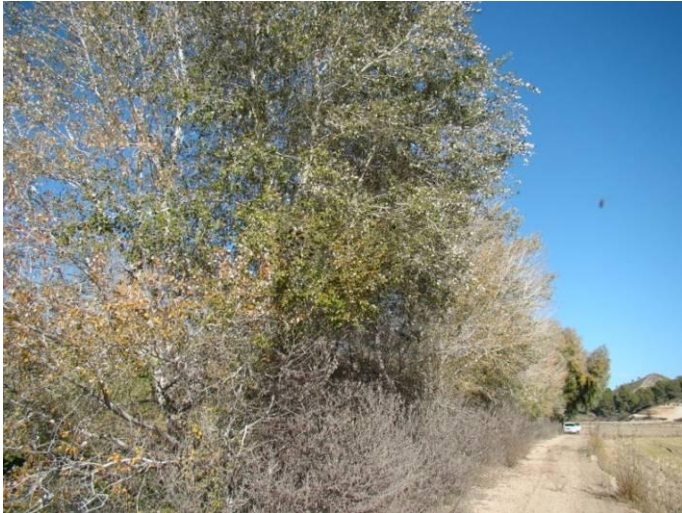
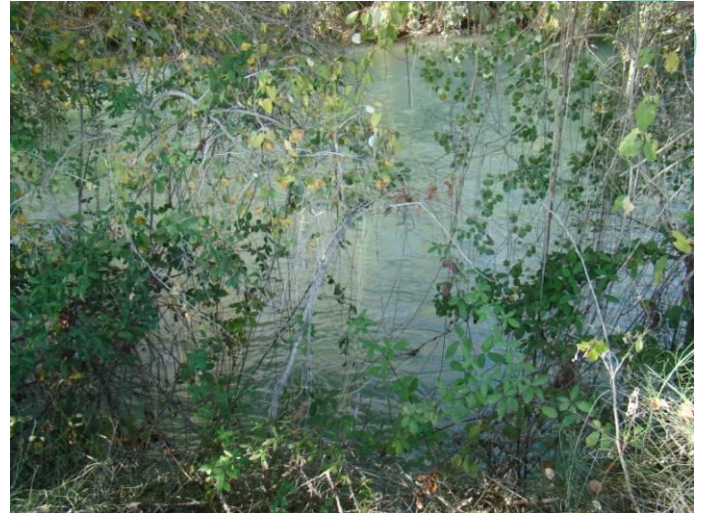
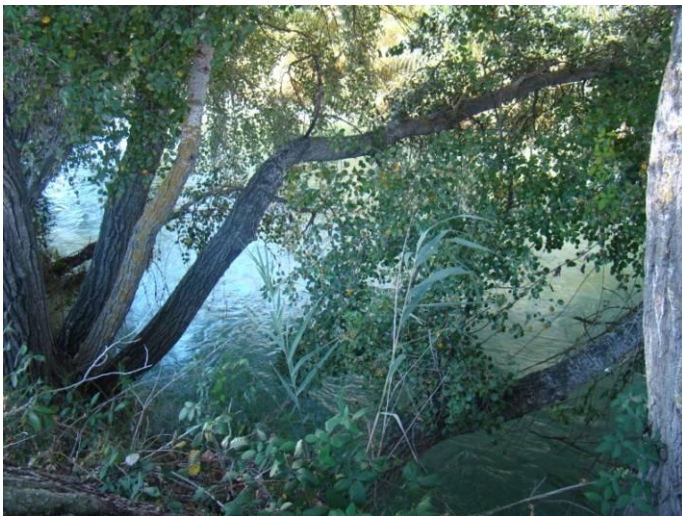
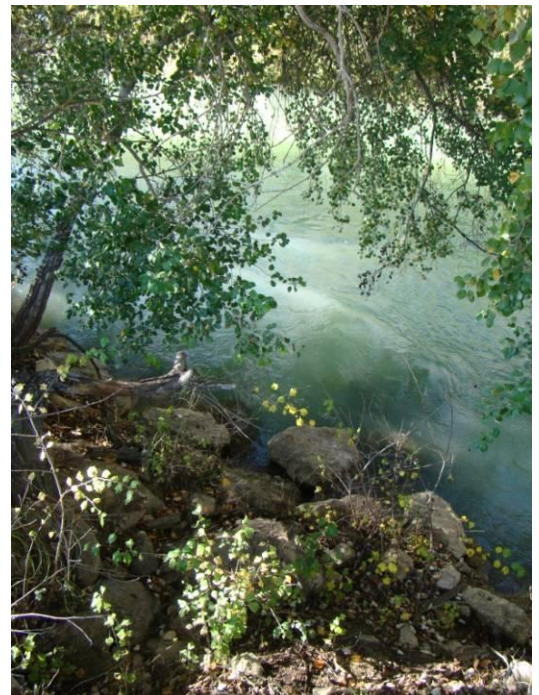
**Id estación:** 4

Presenta una riqueza media con numerosas especies riparias y algunas oportunistas. Existe un estrato arbóreo continuo dominado por *P. alba* que cubre casi el 90% del tramo. En el sotobosque, sólo un 20% está cubierto de arbustos o herbáceas. Entre estas especies, *R. ulmifolius* es la especie dominante y *C. acutum* en cuanto a las lianoides. La regeneración arbórea es bastante pobre, solamente algunos chupones de *P. alba*. Parece que se aplica algún tipo de herbicida (directa o residualmente) sobre la ribera.

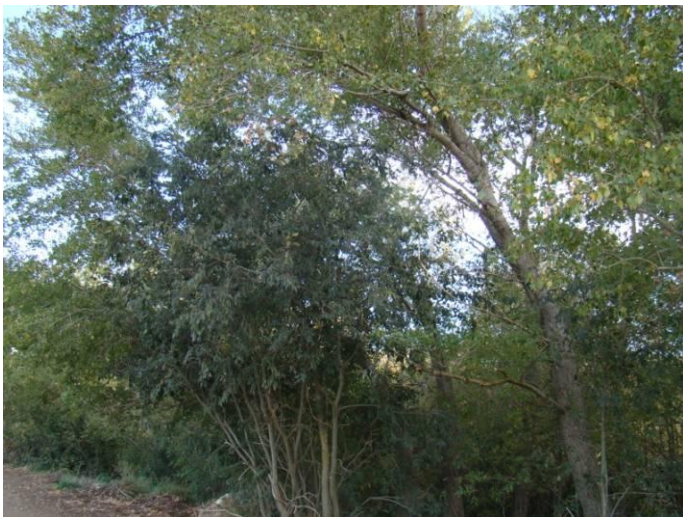
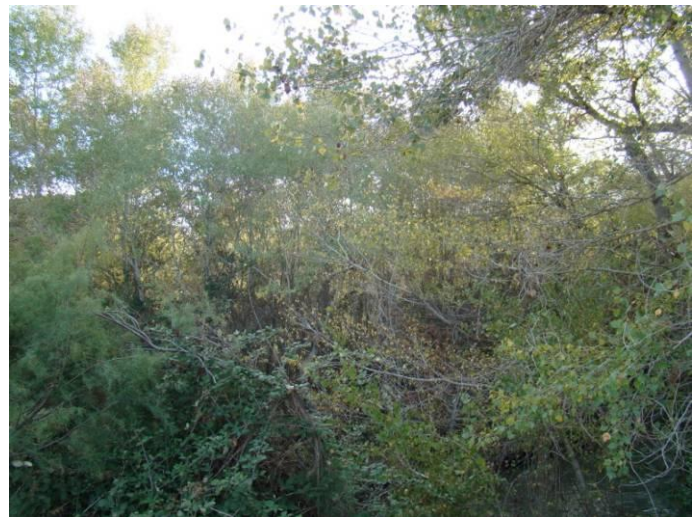
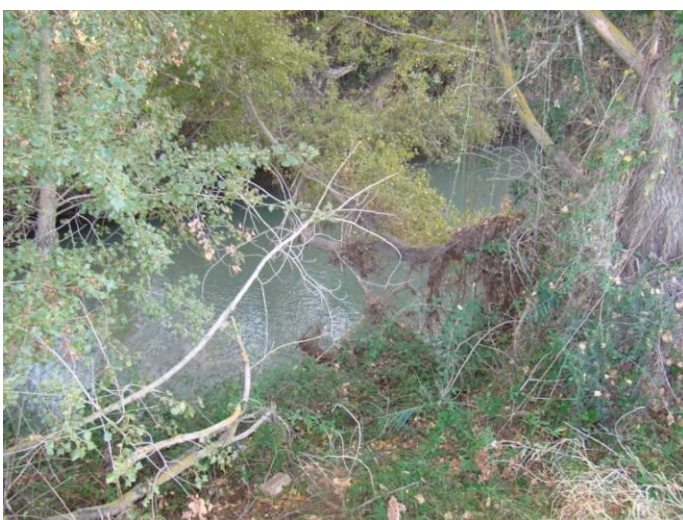
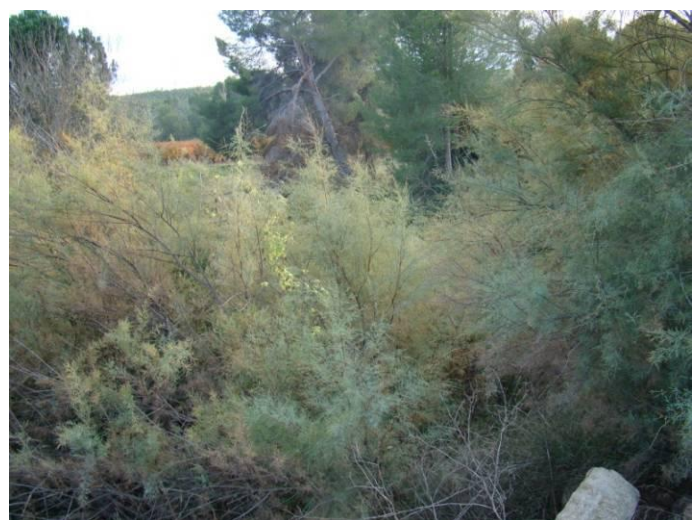
**Id estación:** 1

En cuanto al sustrato, la hojarasca cubre casi todo el suelo durante el tramo (más de un 70% del mismo), y las comunidades de herbáceas están compuestas en su mayoría por especies naturales de la zona.

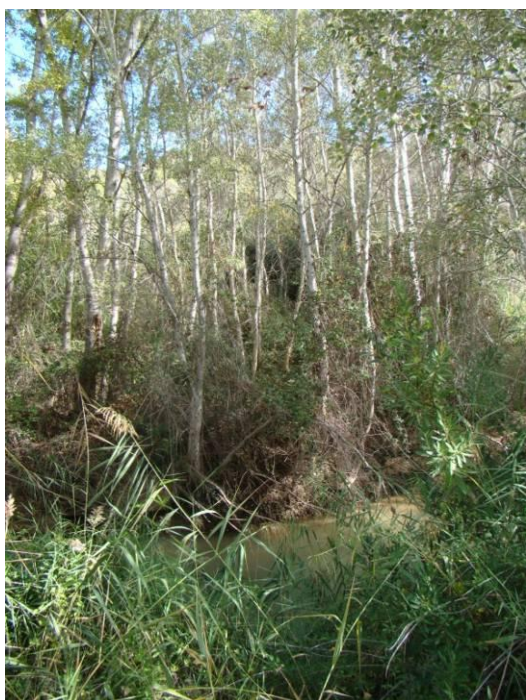
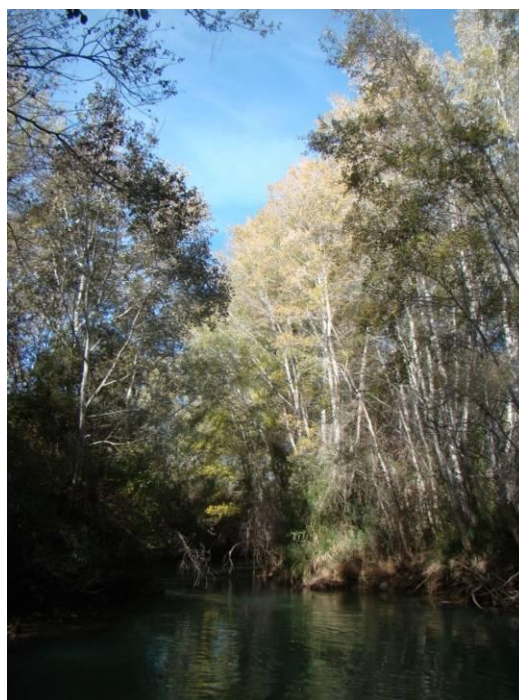
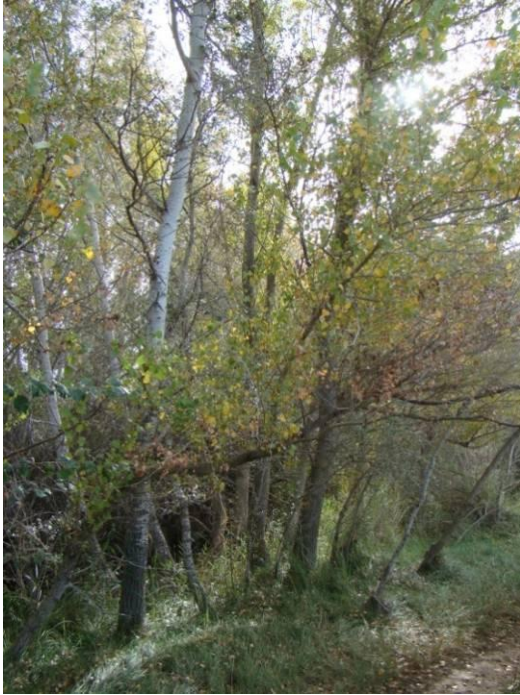
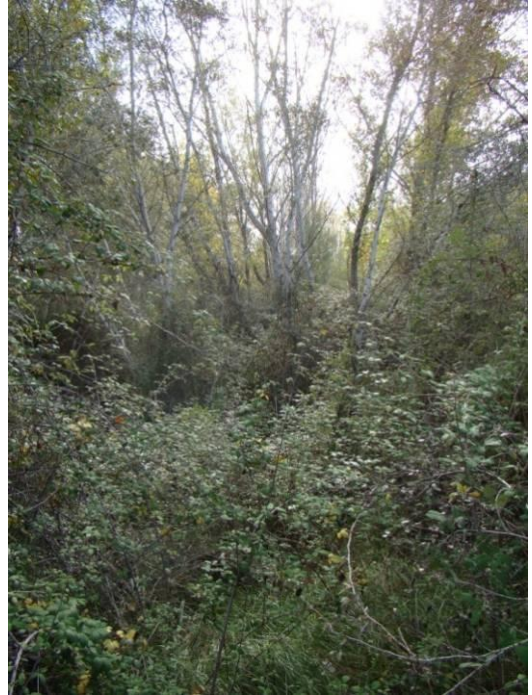
**Id estación:** 2

La riqueza de especies es media-alta. La continuidad longitudinal viene dada por un estrato arbóreo más o menos continuo y dominado por *P. alba*, que conjuntamente a un sotobosque bastante bien desarrollado, le confiere un buen estado ecológico a la zona. Cabe destacar una abundancia media-alta (40%) de *R. ulmifolius* que llega a dominar en ciertos parches, simplificando la diversidad florística. *S. aspera* es la especie lianoide más abundante. La presencia de *A. donax* es muy baja (estimándose en < 5%) y se restringe a la primera banda. Cabe destacar que la vegetación herbácea está compuesta por especies nativas con escasa presencia de especies oportunistas.

Existe regeneración arbórea con chupones de varias estaturas en todo el tramo.

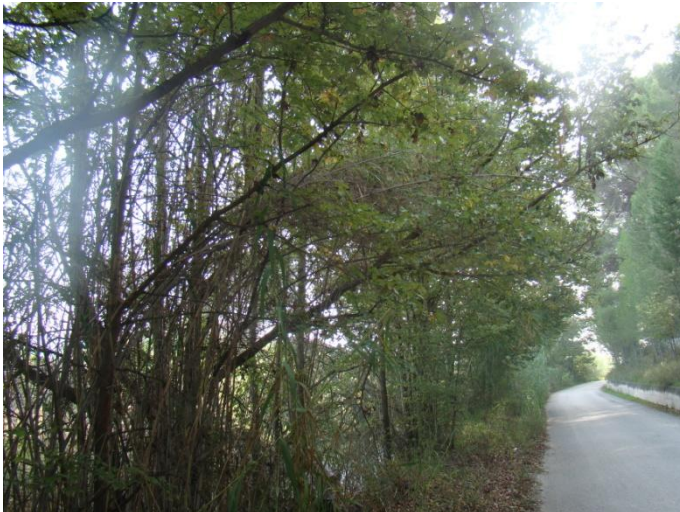
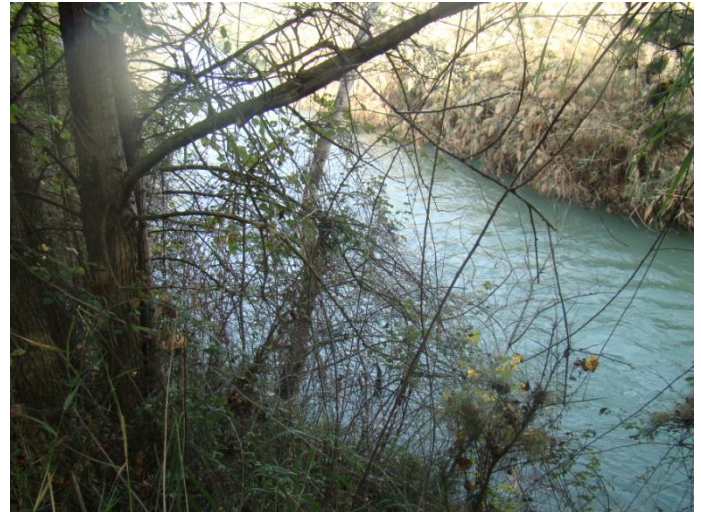
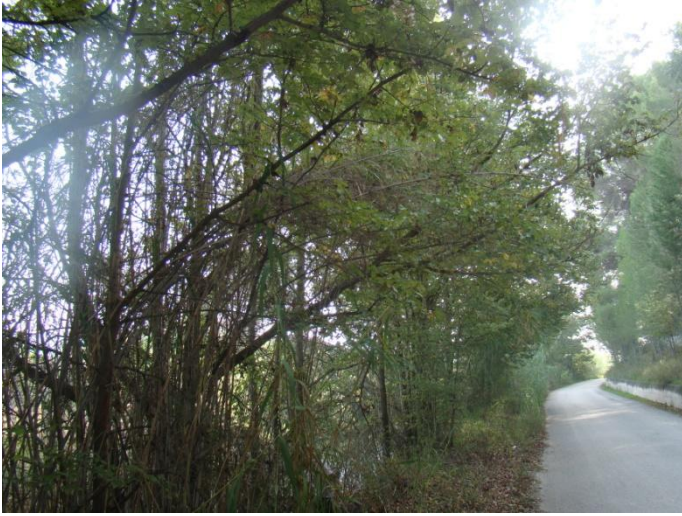
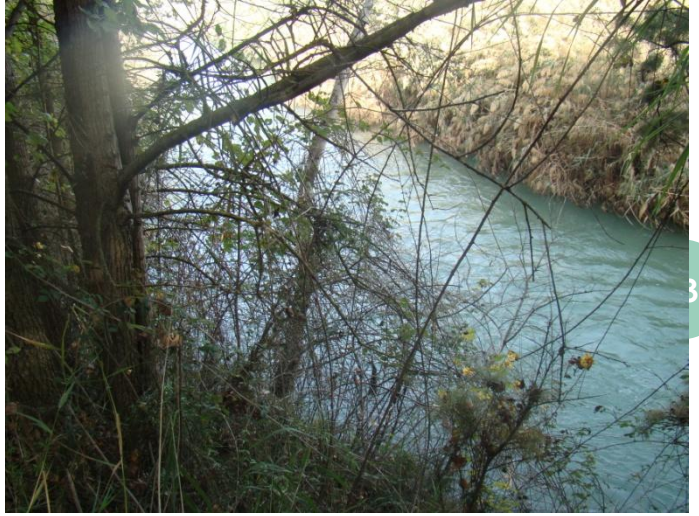
Id estación: 3

Aunque el valor de RQI de este tramo resulta pobre, al mismo tiempo la composición de especies encontrada presenta un alto número de especies riparias del hábitat 92A0. Existe un continuo forestal que cubre casi el 80% de la ribera, aunque la cobertura de arbustivas es sólo del 20% de la ribera, al igual que la de herbáceas. La riqueza de especies es moderada. Además del dominio de *P. alba* y *U. minor*, *R. peregrina* aparece como la especie más común en el sotobosque, mientras que el estrato más bajo está dominado por *E. ramosissimum*. La presencia de *A. donax* ocupa aproximadamente un 15% del tramo. Las comunidades herbáceas están dominadas por especies oportunistas.

La regeneración de las especies arbóreas se hace extensiva a más de una especie, habiéndose encontrado ejemplares juveniles de varias altura de *P. alba*, *U. minor* y *T. canariensis*.

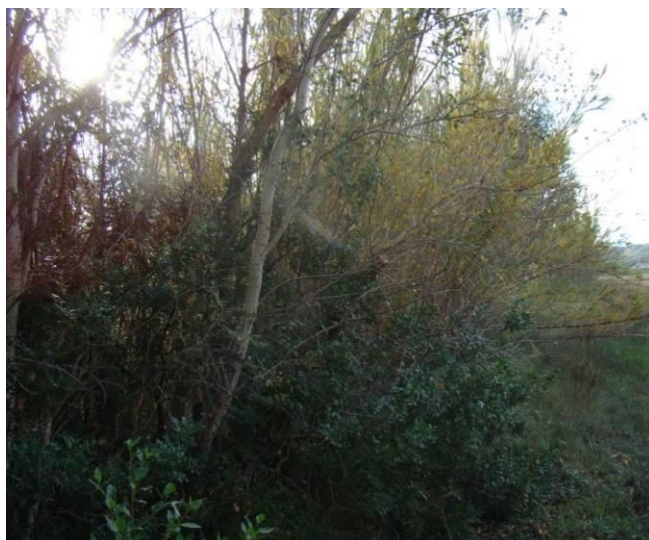
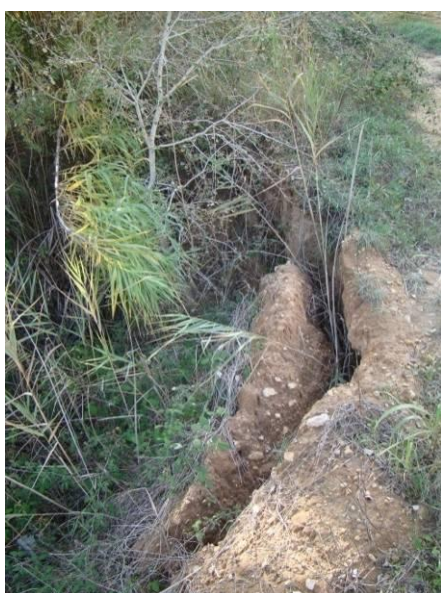
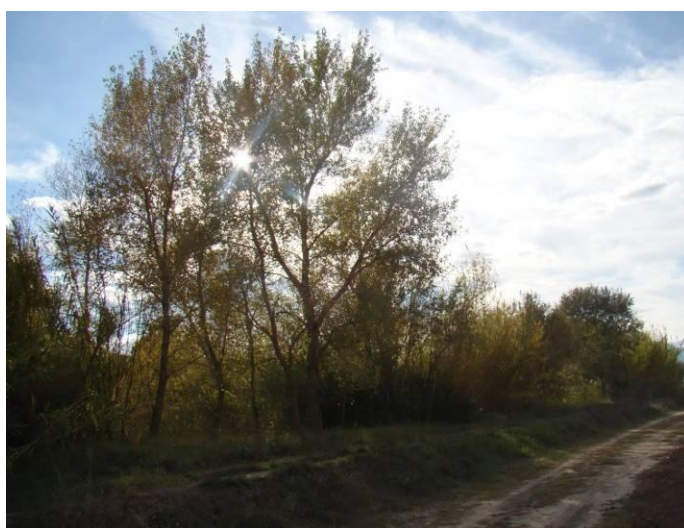
**Localidad:** Presa de Cañaverosa

De manera genérica, el estado de las riberas en la zona es bueno, pero existen ciertos tramos (como éste) donde se ha producido la invasión por *A. donax* (50%). La riqueza florística es moderada. La vegetación autóctona aparece parcheada, cubriendo el estrato arbóreo (alameda) un 30% del tramo, y quedando una cobertura del 20% de arbustivas y 10% de herbáceas. Aunque en términos cuantitativos, el número de especies es parecido a otras zonas lineales sin caña, en este caso aparecen numerosas especies herbáceas oportunistas como es el caso de *L. taraxicoides*, *C. bourgeanus* ó *D. obscura*.

La especie que domina el estrato arbóreo es *P. alba*, mientras que el arbusto que aparece con mayor abundancia es *P. lentiscus*. *B. retusum* es la herbácea con mayor cobertura. Cabe destacar una importante invasión de *R. ulmifolius* (50%) en el sotobosque. En cuanto a la regeneración de la alameda, no se encontraron ejemplares jóvenes de entre 0,25 y 1 metros de altura, estando representadas el resto de clases. Es sin duda *A. donax* la principal causante de que no haya mayor regeneración.

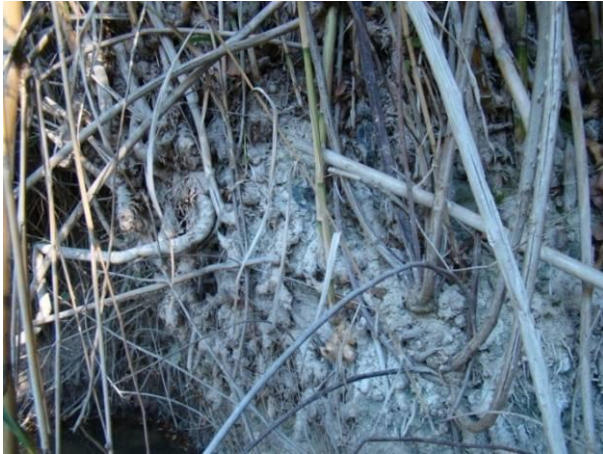
**Id estación:** 8

El banco es inestable, conformado con sedimento fino, afectado por incisión en un 70% del tramo, y el resto con afecciones de otros tipos.

La primera banda parece inundarse a menudo, pero el resto de la ribera rara vez. El sustrato está ocupado por hojarasca en un 80% del tramo. Entre la escasa vegetación herbácea, dominan las especies oportunistas, y además, se encuentran residuos y basuras en el tramo que llegan a ocupar un 10% del mismo.

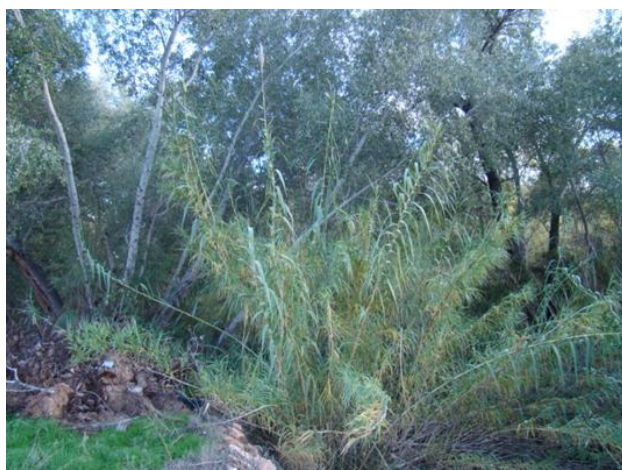
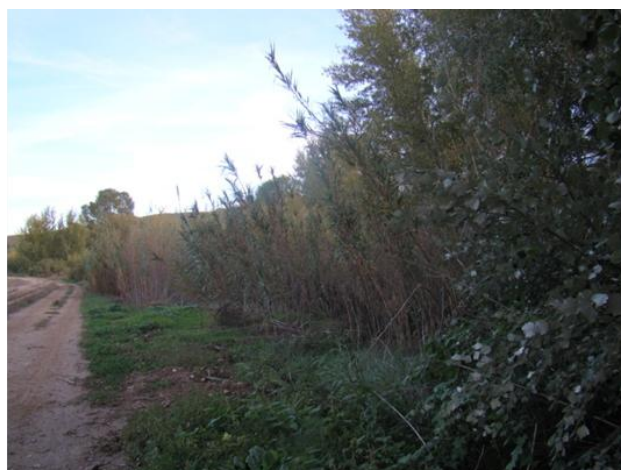
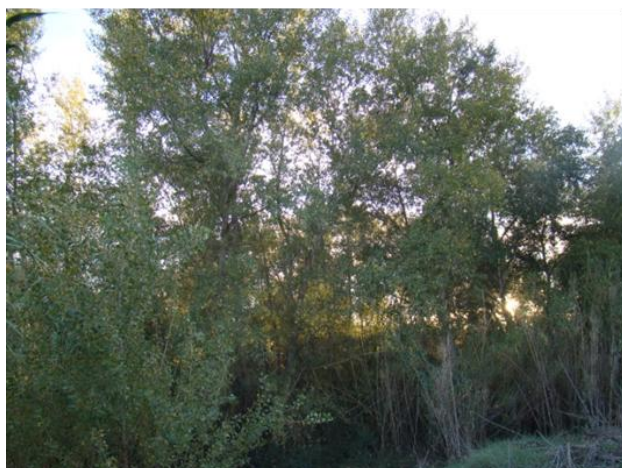
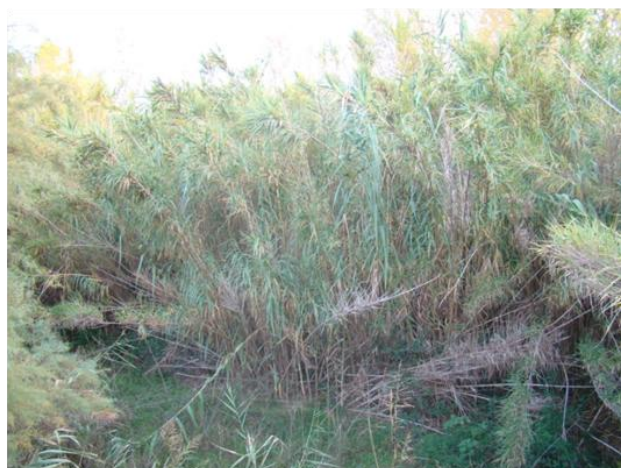
**Id localidad: 14**

Aunque la vegetación arbórea está dispuesta en parches, la continuidad longitudinal está asegurada ya que la cobertura de este estrato de vegetación es del 70%. La vegetación arbustiva cubre un 30% del tramo, y el estrato herbáceo un 20%. La distancia entre parches es de más de 20 m, y es en estos claros donde se concentra la presencia de *A. donax* con un 70% de cobertura. *P. alba* y *P. nigra* son las principales especies arbóreas, *R. ulmifolius* la especie más abundante entre las arbustivas con una cobertura del 70%, y *E. hispidus* entre las herbáceas.

Hay problemas para la regeneración arbórea ya que no se encontraron ejemplares de las tallas menores a 1 m de altura. La eliminación de caña en esta zona se antoja deseable para no comprometer el estado ecológico de los HRAs presentes y aumentar la conectividad entre las manchas de alameda bien conservadas.

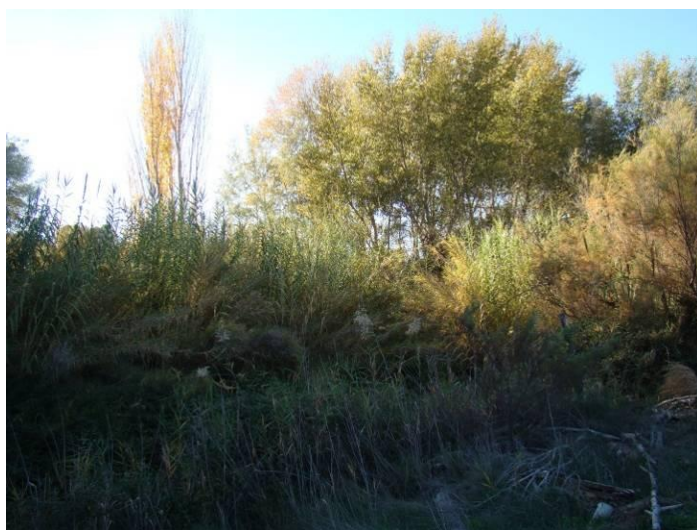
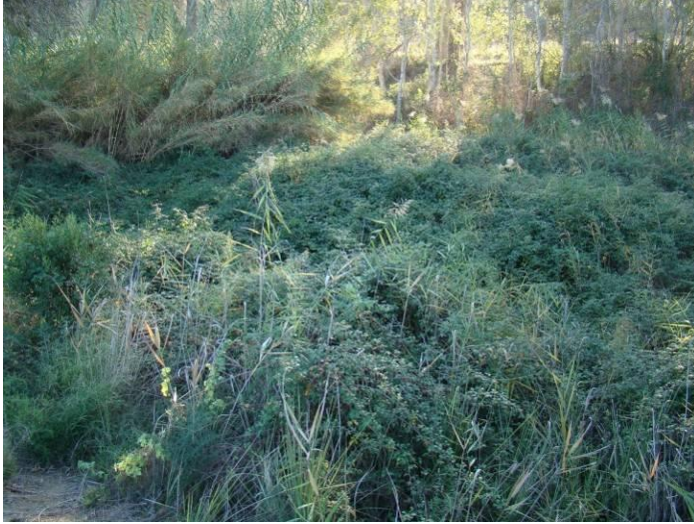
Id localidad: 13

La vegetación se dispone en parches separados entre sí 20 m. La cobertura del estrato arbóreo apenas llega al 10%, mientras que domina el estrato arbustivo (80%) y apenas un 30% de vegetación herbácea. La riqueza de especies es alta ya que además de aparecer las principales especies riparias de la alameda, presenta un buen número de especies oportunistas. La especie arbórea predominante es *P. nigra*, *R. ulmifolius* aparece como la especie arbustiva más abundante (60%), y *P. albicans* como especie herbácea más común.

Aunque la regeneración es buena, encontrándose individuos juveniles de varias tallas de *P. nigra*, *T. canariensis* y *S. nigra*, la invasión de *A. donax* que cubre un 40% del tramo amenaza la integridad de los HRAs presentes. Esta zona requiere de una corta manual de cañas especialmente en la primera y segunda banda acompañada de una plantación de especies arbustivas y arbóreas en la zona más lejana al cauce, para mejorar su estado ecológico.

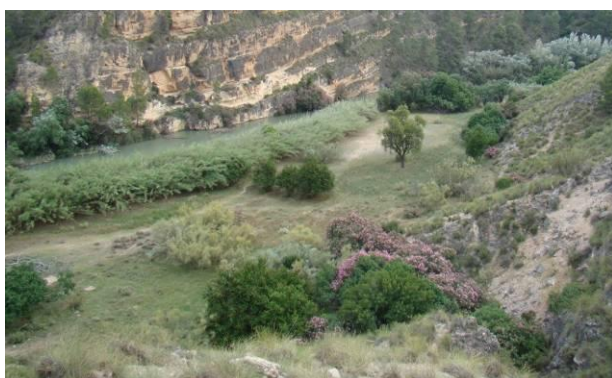
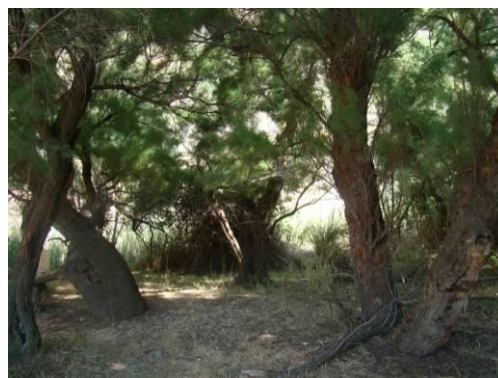
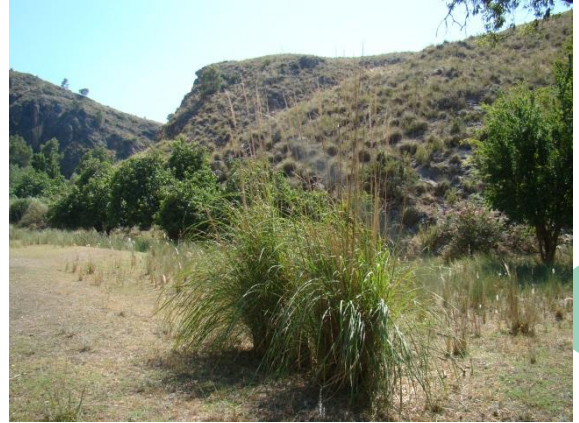
**Id localidad:** 22

La degradación existente condiciona que las bandas riparias más alejadas del cauce se encuentren dominadas por especies climatófilas de los espacios forestales adyacentes, apareciendo algunas especies riparias de manera puntual (*T. canariensis* y *N. oleander*). Dada la baja resistencia que presentan las numerosas especies climatófilas y forestales presentes a las fluctuaciones de caudal y las inundaciones periódicas, parece que la mayor parte del espacio ripario no se ve inundado de manera frecuente.

La valoración ecológica indica que el espacio presenta una degradación intermedia ya que hay un impacto considerable sobre algunos atributos riparios (especialmente sobre conectividad longitudinal, composición y regeneración). El hecho de que *A. donax* aparezca solamente en la primera banda, el gran espacio disponible y el buen estado de conservación que presentan las formaciones riparias adyacentes lo convierten en una zona con gran potencial e interés de restauración aplicando un esfuerzo relativamente bajo. De esta forma se aumentaría la conectividad longitudinal con las alamedas bien conservadas, mejorando la calidad ecológica del espacio natural protegido y su uso público.

Las especies a utilizar en la restauración serían además de *Populus alba* otras especies arbóreas y arbustivas no presentes (con el objetivo de aumentar la cobertura leñosa) pero que aparecen habitualmente en la alameda como pueden ser *Coriaria myrtifolia*, *Fraxinus angustifolia*, *Ulmus minor*, *Rosa canina* o *Celtis australis*. En primera banda, además de la eliminación activa de *A. donax*, sería interesante la plantación de helófitos nativos como *Saccharum ravennae* que compitan con la caña y faciliten su erradicación.

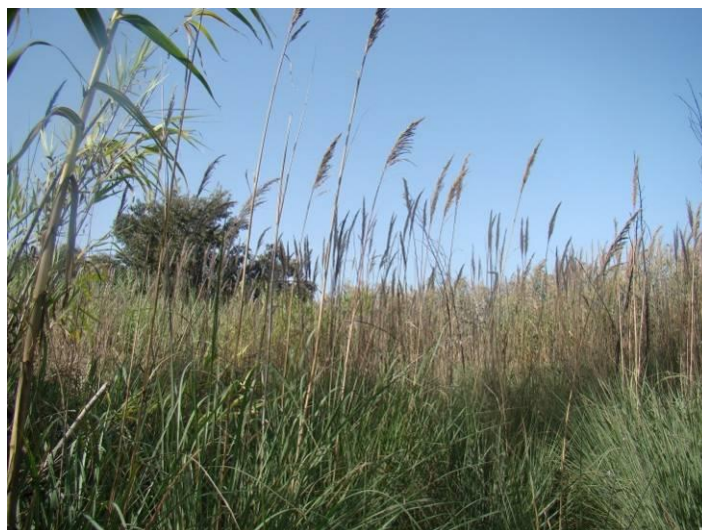
Id localidad: 20

La valoración ecológica es negativa (pobre) ya que hay un impacto considerable sobre todos los atributos riparios, siendo la composición, estructura y regeneración los más afectados. La clara competencia que está ejerciendo *S. ravennae* sobre *A. donax* hace pensar en las posibilidades que ofrece esta planta para paliar la invasión de caña. La eliminación de caña resultaría adecuada para poder aumentar la cobertura de especies nativas (que ya se encuentran en su mayoría presentes pero en abundancias bajas) y aumentar así la calidad y heterogeneidad riparia. Actualmente dichas actuaciones se están realizando dentro de un taller de naturaleza organizado por el Ayuntamiento de Cieza.
