CONTROL Y SEGUIMIENTO DE LARVAS DE CORBICULA FLUMINEA Y DREISSENA POLYMORPHA EN EL ÁMBITO DE LA DEMARCACIÓN HIDROGRÁFICA DEL SEGURA.

INFORME ANUAL 2019

ÁREA DE CALIDAD DE AGUAS CONFEDERACIÓN HIDROGRÁFICA DEL SEGURA

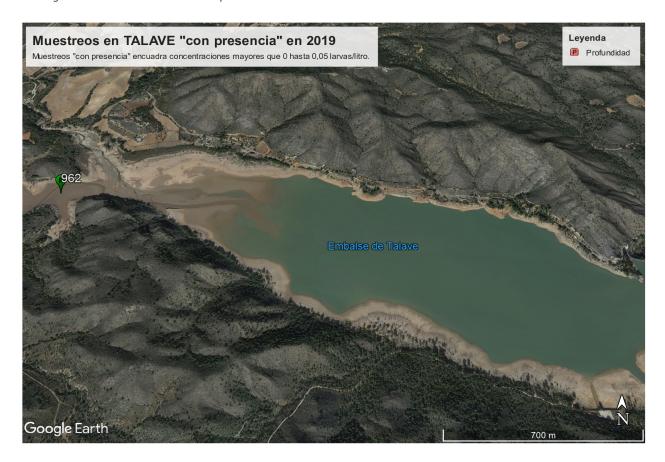
Imagen 9: Muestreos en TALAVE "con presencia" en 2019

Como se especificó en el capítulo de la Metodología, para la concentración larvaria vienen a definirse dos categorías; una llamada "positiva" para las concentraciones iguales o superiores a 0,05 larvas/litro, y otra llamada "con presencia" para aquellas concentraciones mayores que 0 hasta 0,05 larvas/litro. Nuestros tres resultados se engloban dentro de esta última categoría de "con presencia".
