INFORME DE RESULTADOS PARA EL ESTUDIO DE BLOOMS DE CIANOBACTERIAS: NOVIEMBRE

Seguimiento del estado de los embalses de la Demarcación Hidrográfica del Segura para la detección de episodios de bloom de cianobacteria

Informe resultados noviembre 2022

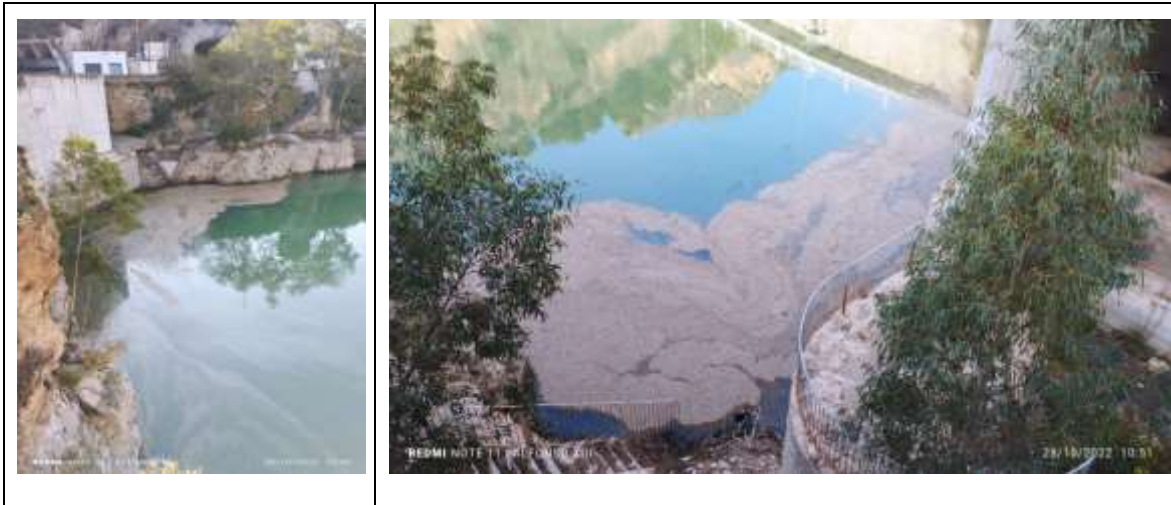
Aunque no se está muestreando este embalse de forma rutinaria durante los meses de octubre-diciembre, hubo un aviso a principios del mes de noviembre por parte del guarda de este embalse. Se recibieron unas fotos (Fotos 1 y 2) de la zona de presa donde podía observarse unas masas o tapetes de color pardo-grisáceo en la superficie y acumuladas en la zona de la presa.

Foto 1. Izda. Imagen de la presa del embalse de Alfonso XII en el momento del muestreo; Foto 2. Drcha. Imagen sobre la presa donde se observa la masa superficial

La muestra presenta una abundancia total de células por mililitro inferior a 2.000, por lo que descartamos cualquier tipo de bloom. De hecho, los taxones más abundantes no son las cianobacterias si no que son algas verdes como del género *Botryococcus* o crisófitas del género *Chromulina*, frecuentes en el plancton de agua dulce que no desarrollan ninguna toxina.

Por lo tanto, no fue necesario continuar con más análisis. Posiblemente esas masas puedan haberse desprendido de tapetes provenientes del fondo del embalse o tal vez de otras partes del embalse y acumulado por el viento y la escasa corriente que pudiera existir hasta la presa.
