# **LAS OBRAS HIDRÁULICAS Y LA DEFENSA FRENTE A LAS INUNDACIONES**

**Experiencia de la Riada de San Wenceslao en la Cuenca del Segura**

## **Impacto territorial de la riada de San Wenceslao en la cuenca del Segura**

***José Carlos González Martínez,  
Confederación Hidrográfica del Segura.  
Comisario de Aguas.***

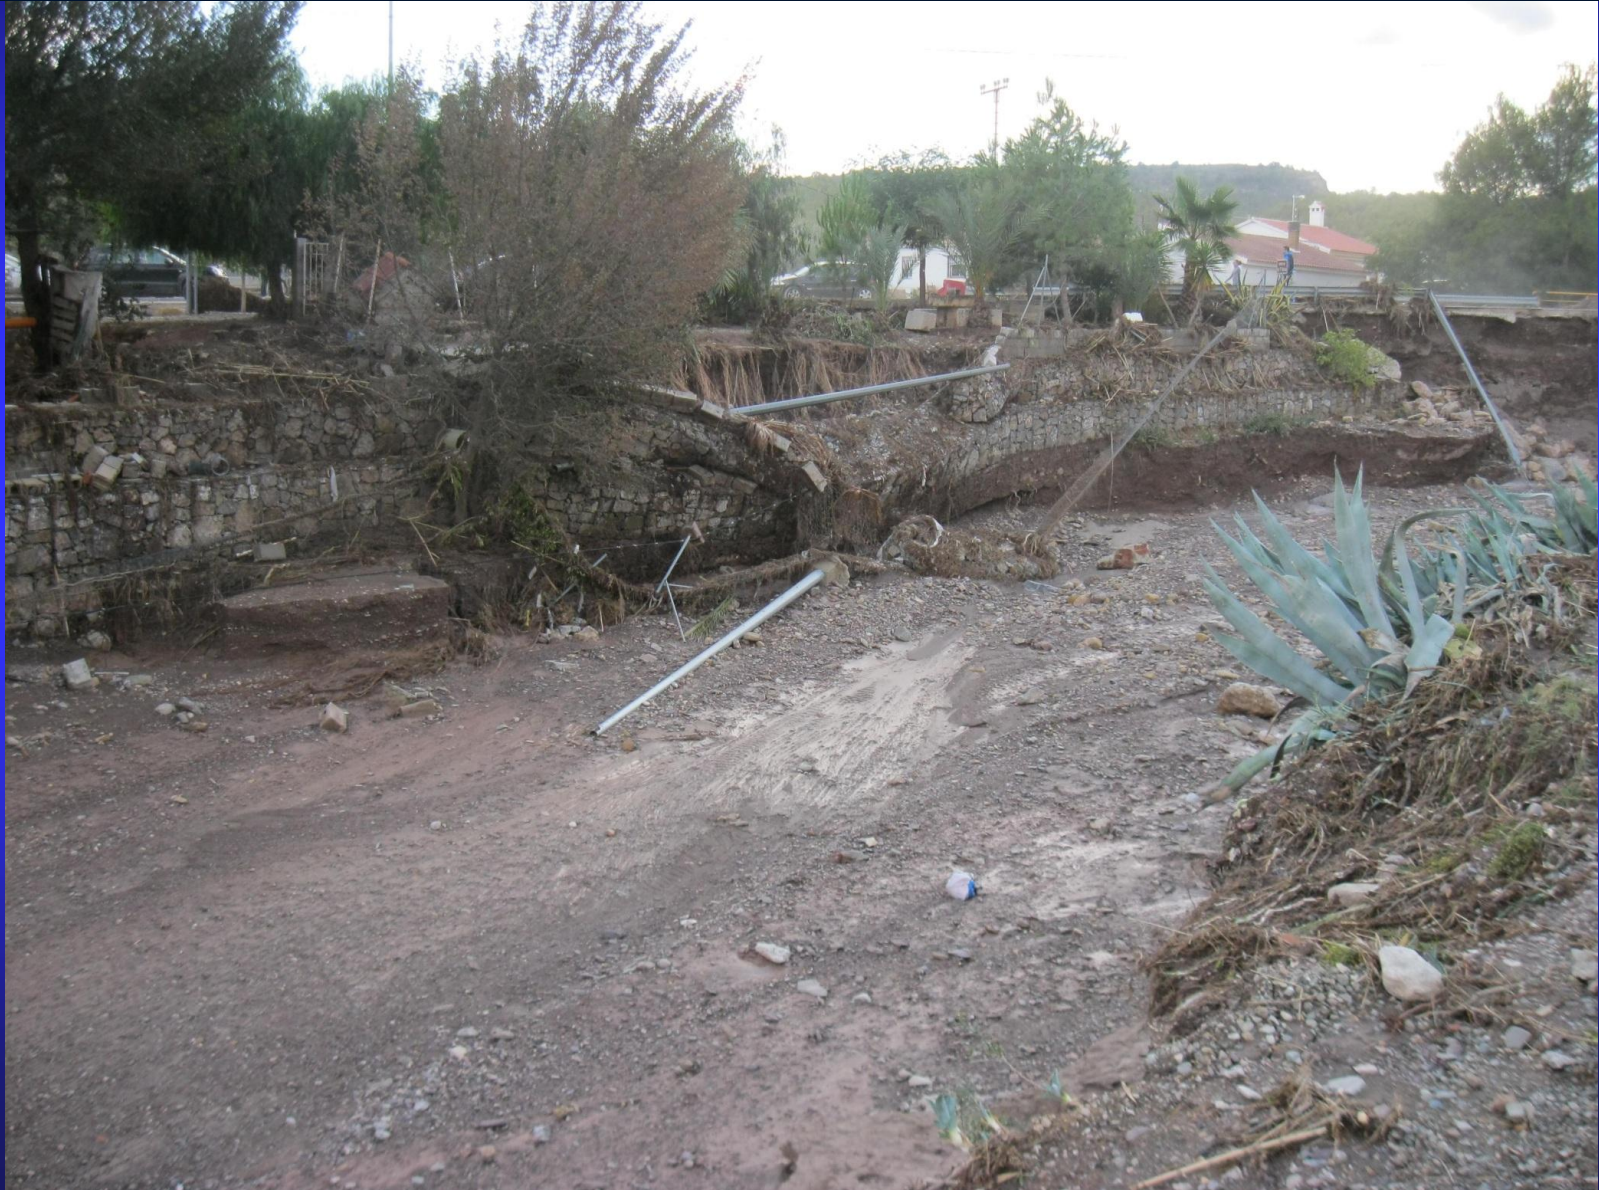
# Rambla de los diecisiete arcos. Encauzamiento con muro de gaviones derribado

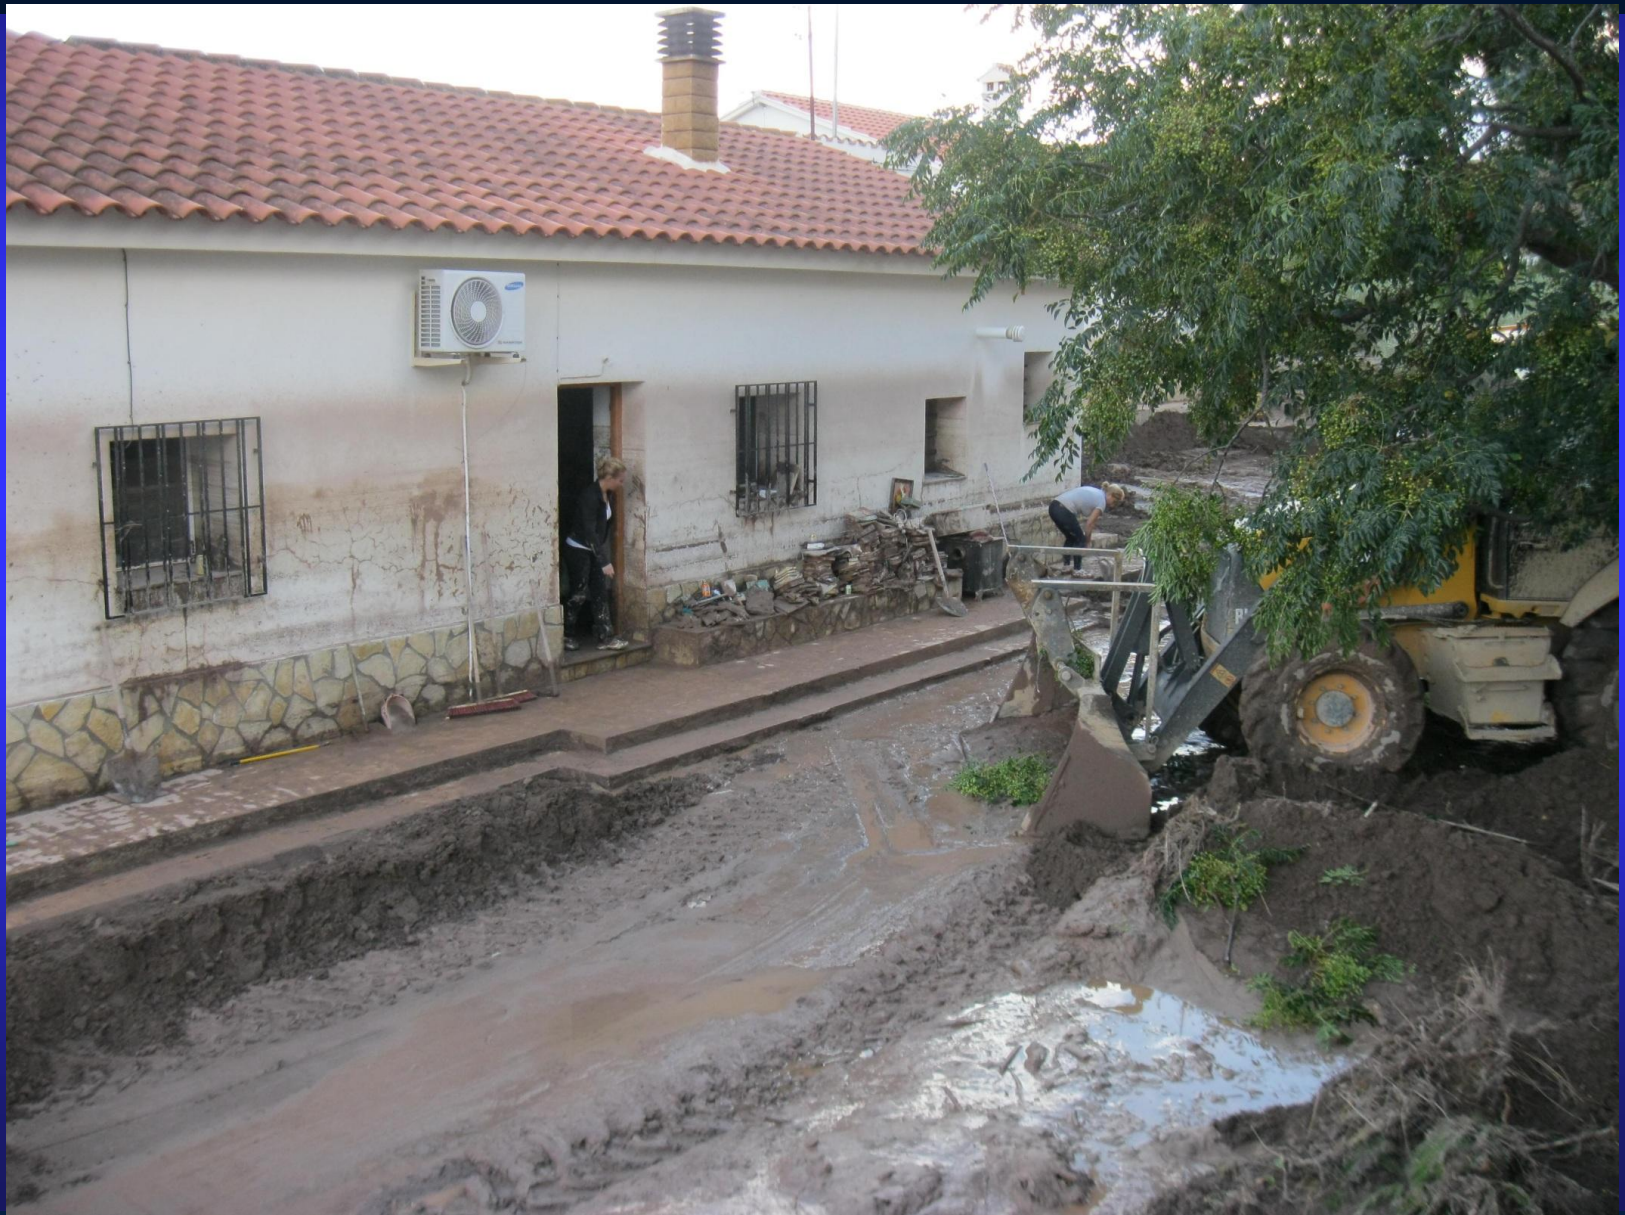
# Rambla de los diecisiete arcos. Viviendas contiguas a la margen derecha.

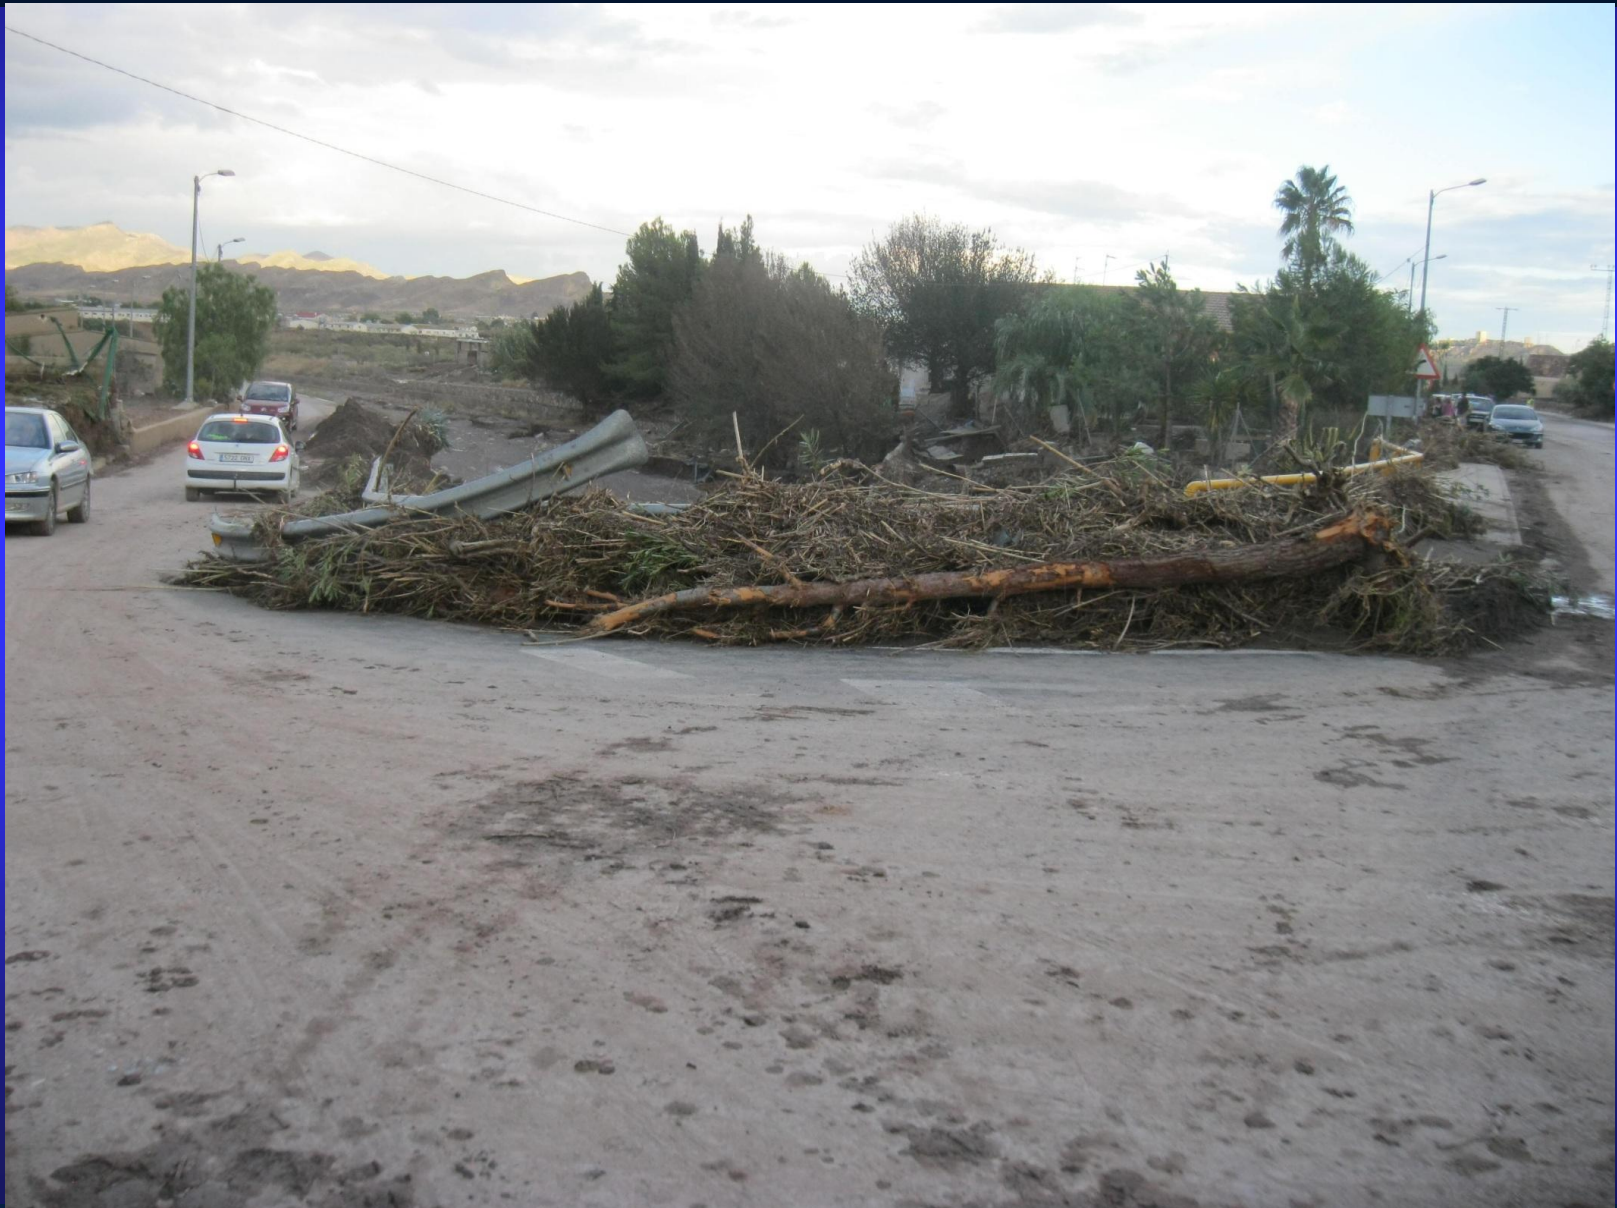
# Rambla de los diecisiete arcos. Restos de arrastres en puente.

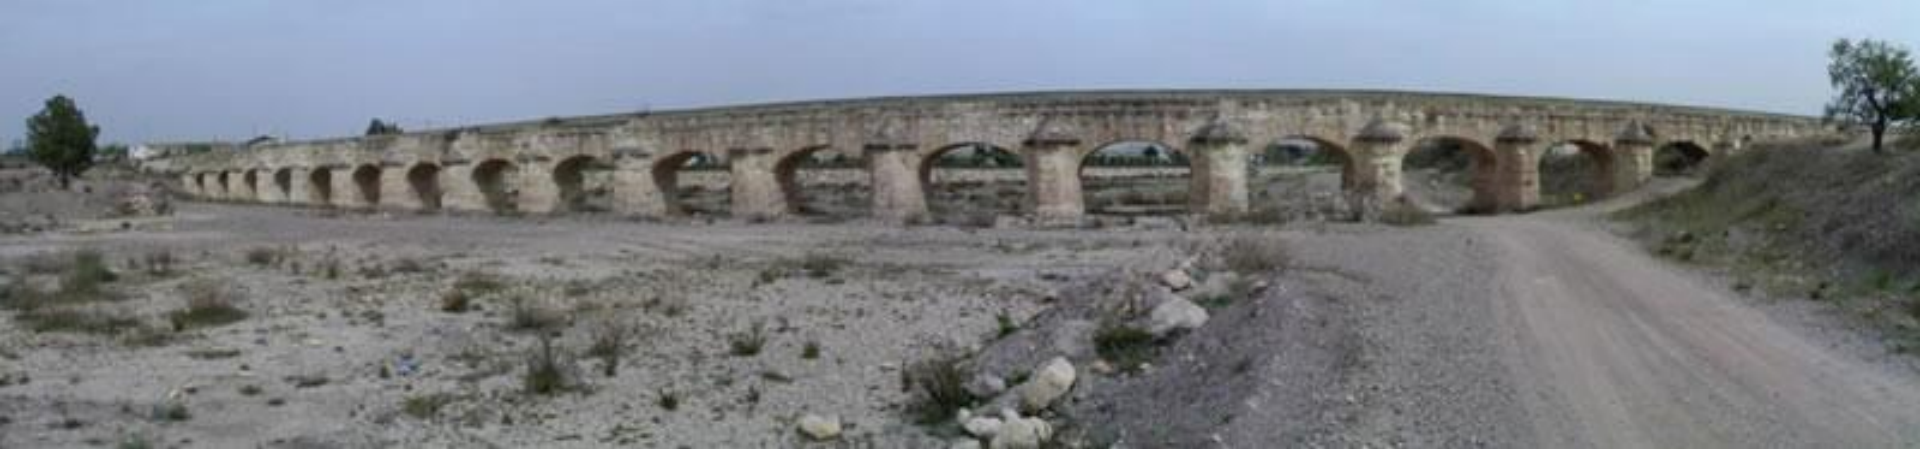
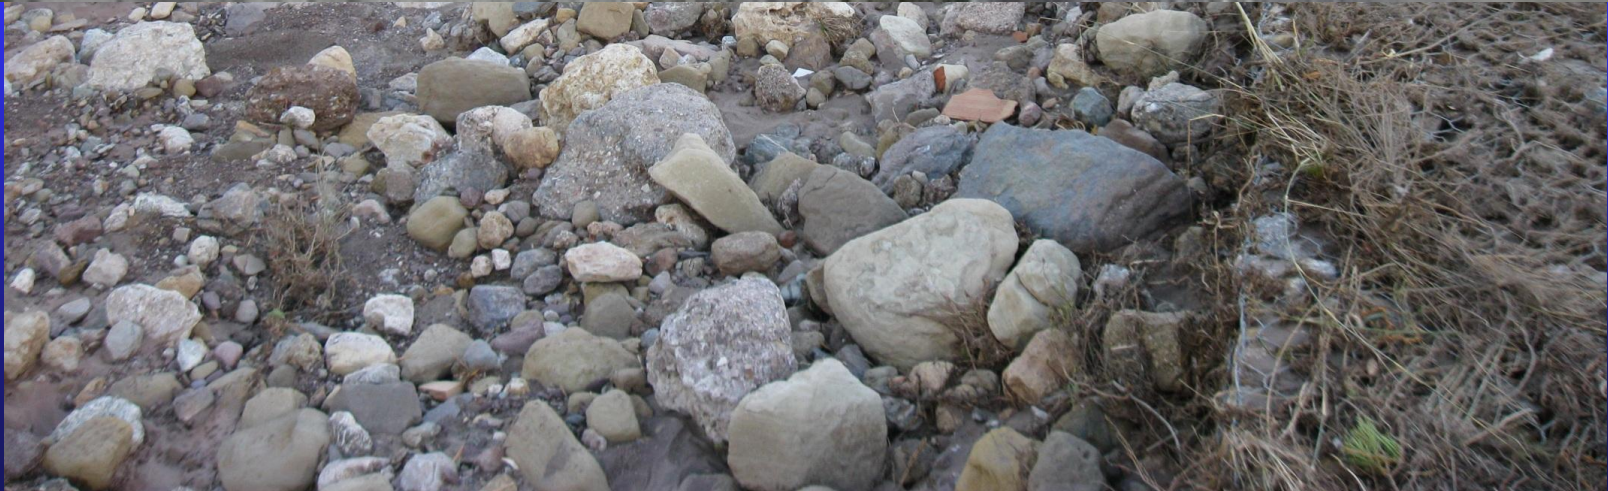
# Rambla de los diecisiete arcos. Obstrucción de puente.

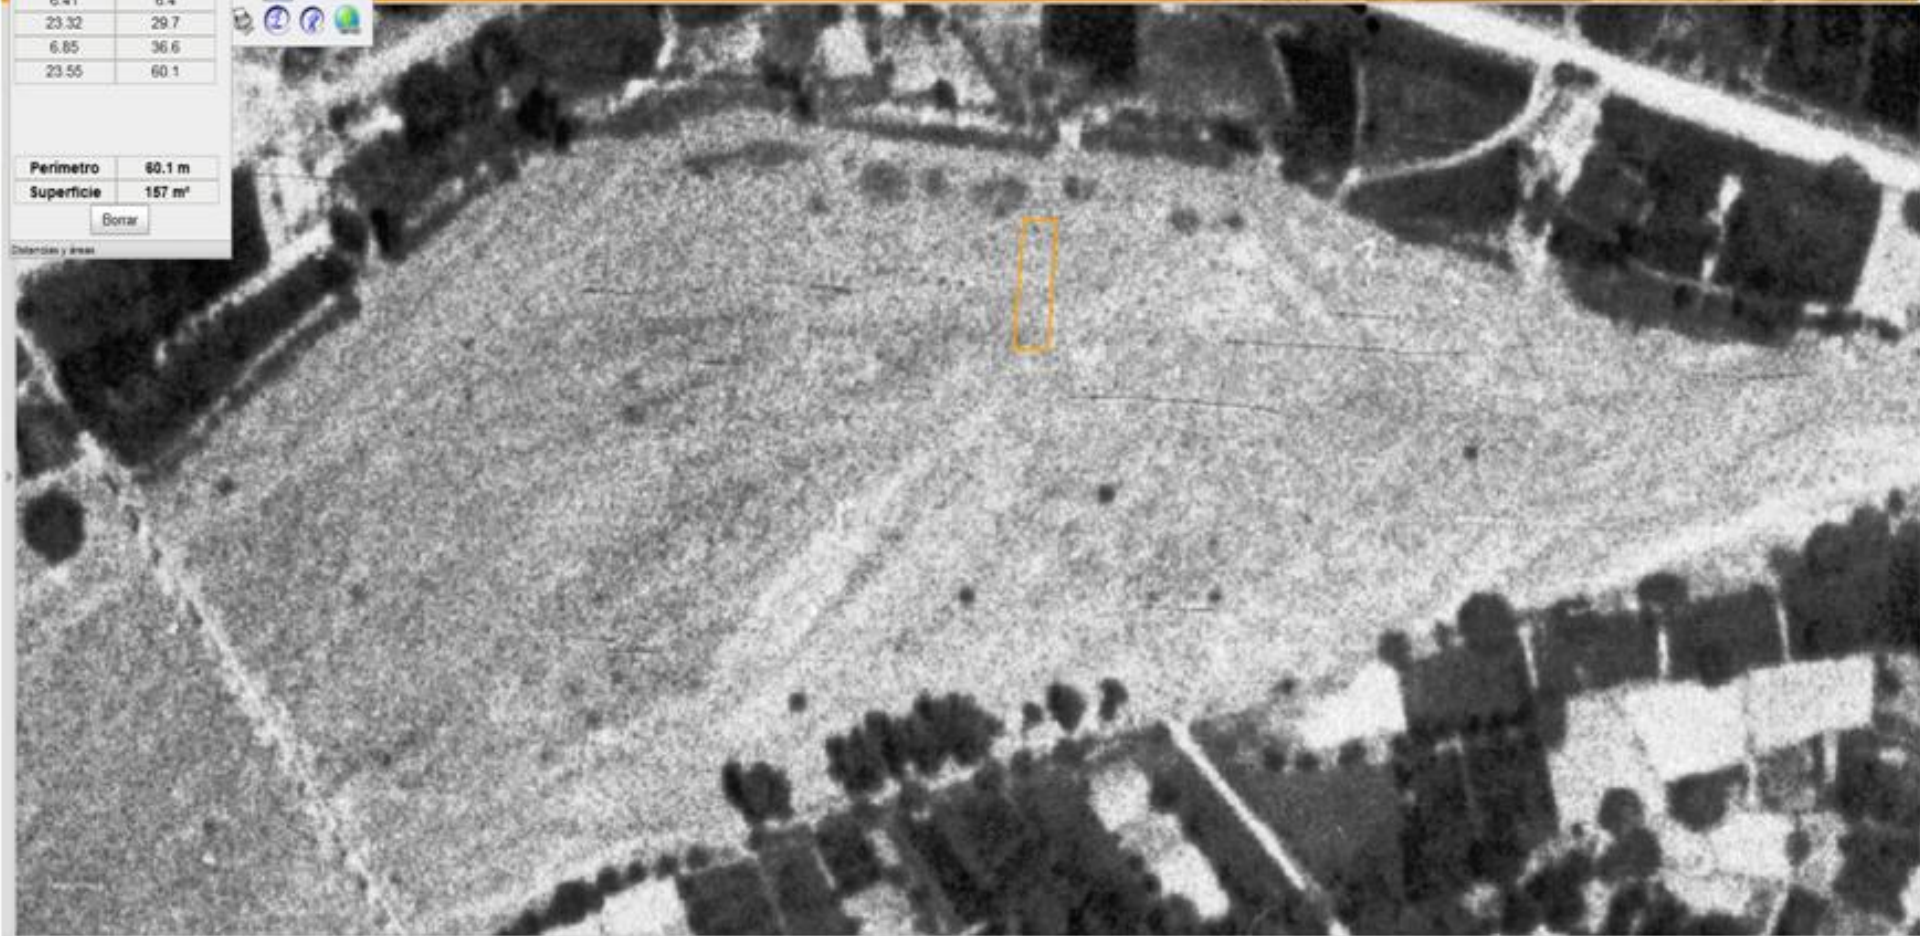
# Rambla de los diecisiete arcos. Ortofoto de 1956.

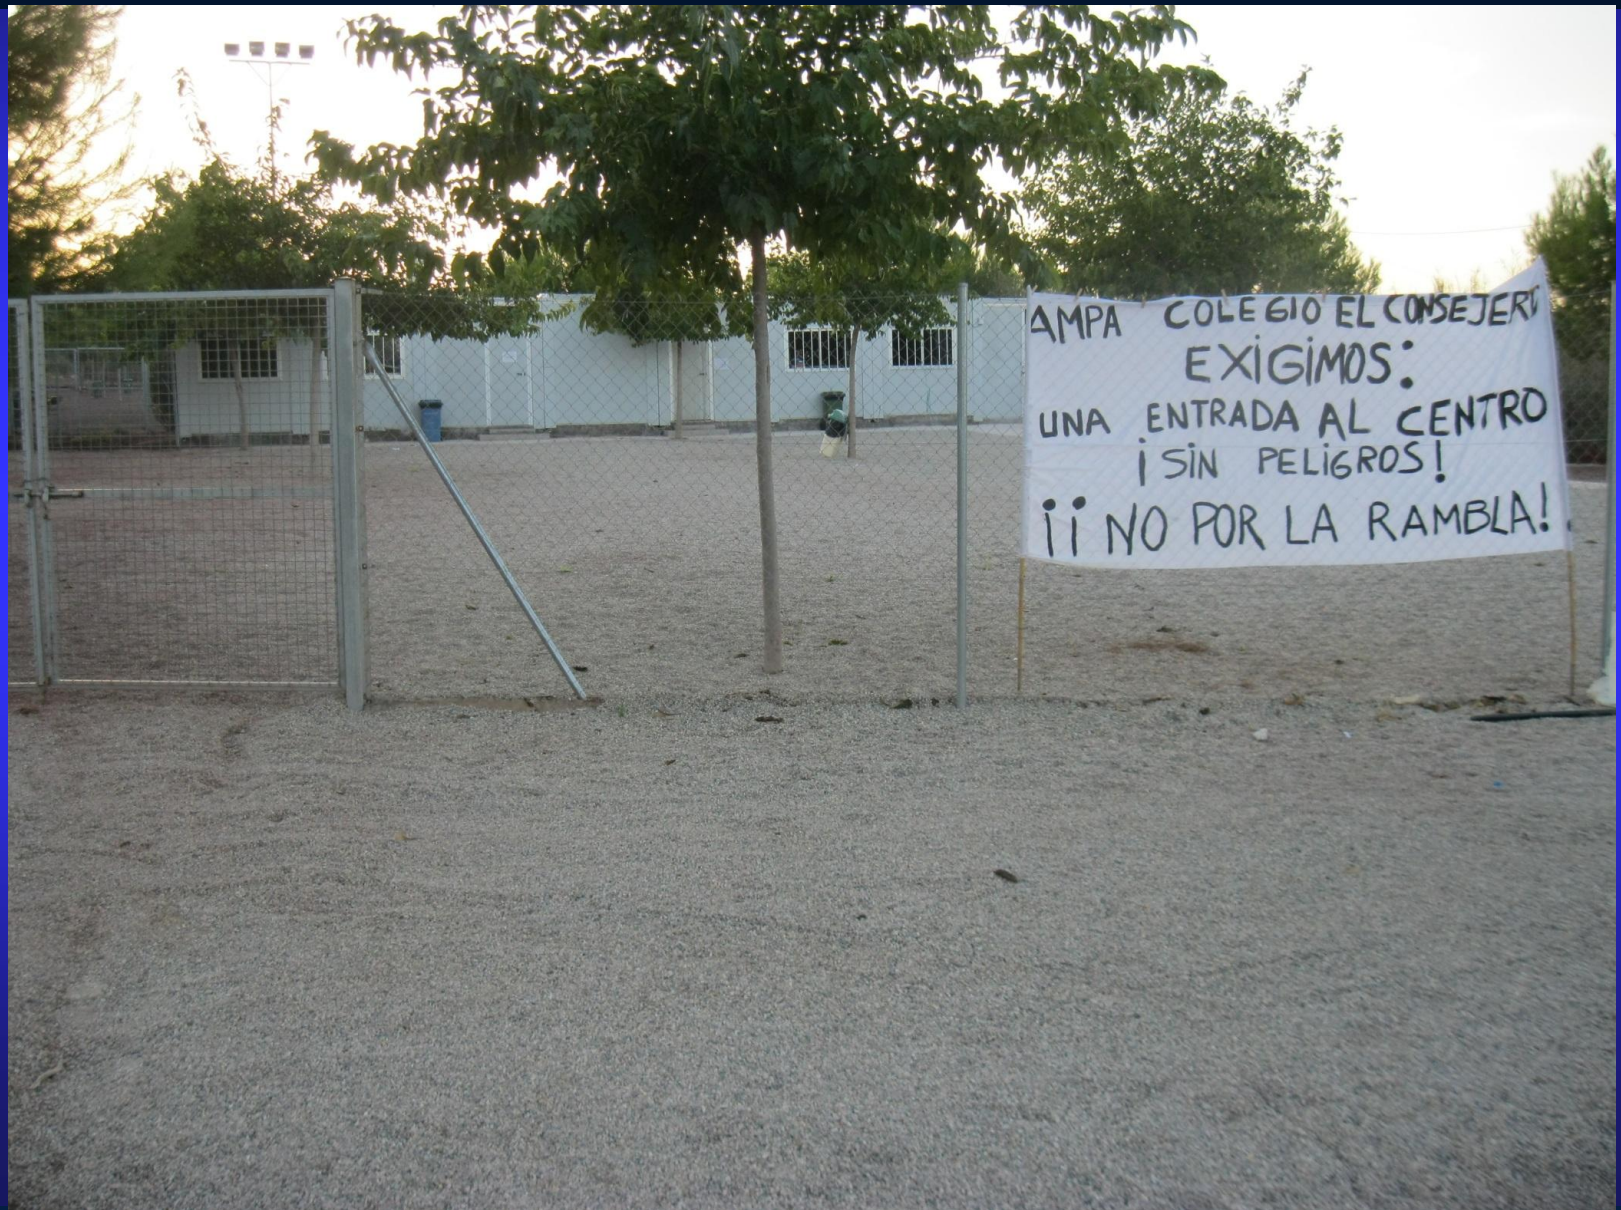
# Rambla de los diecisiete arcos. Ocupaciones del cauce.

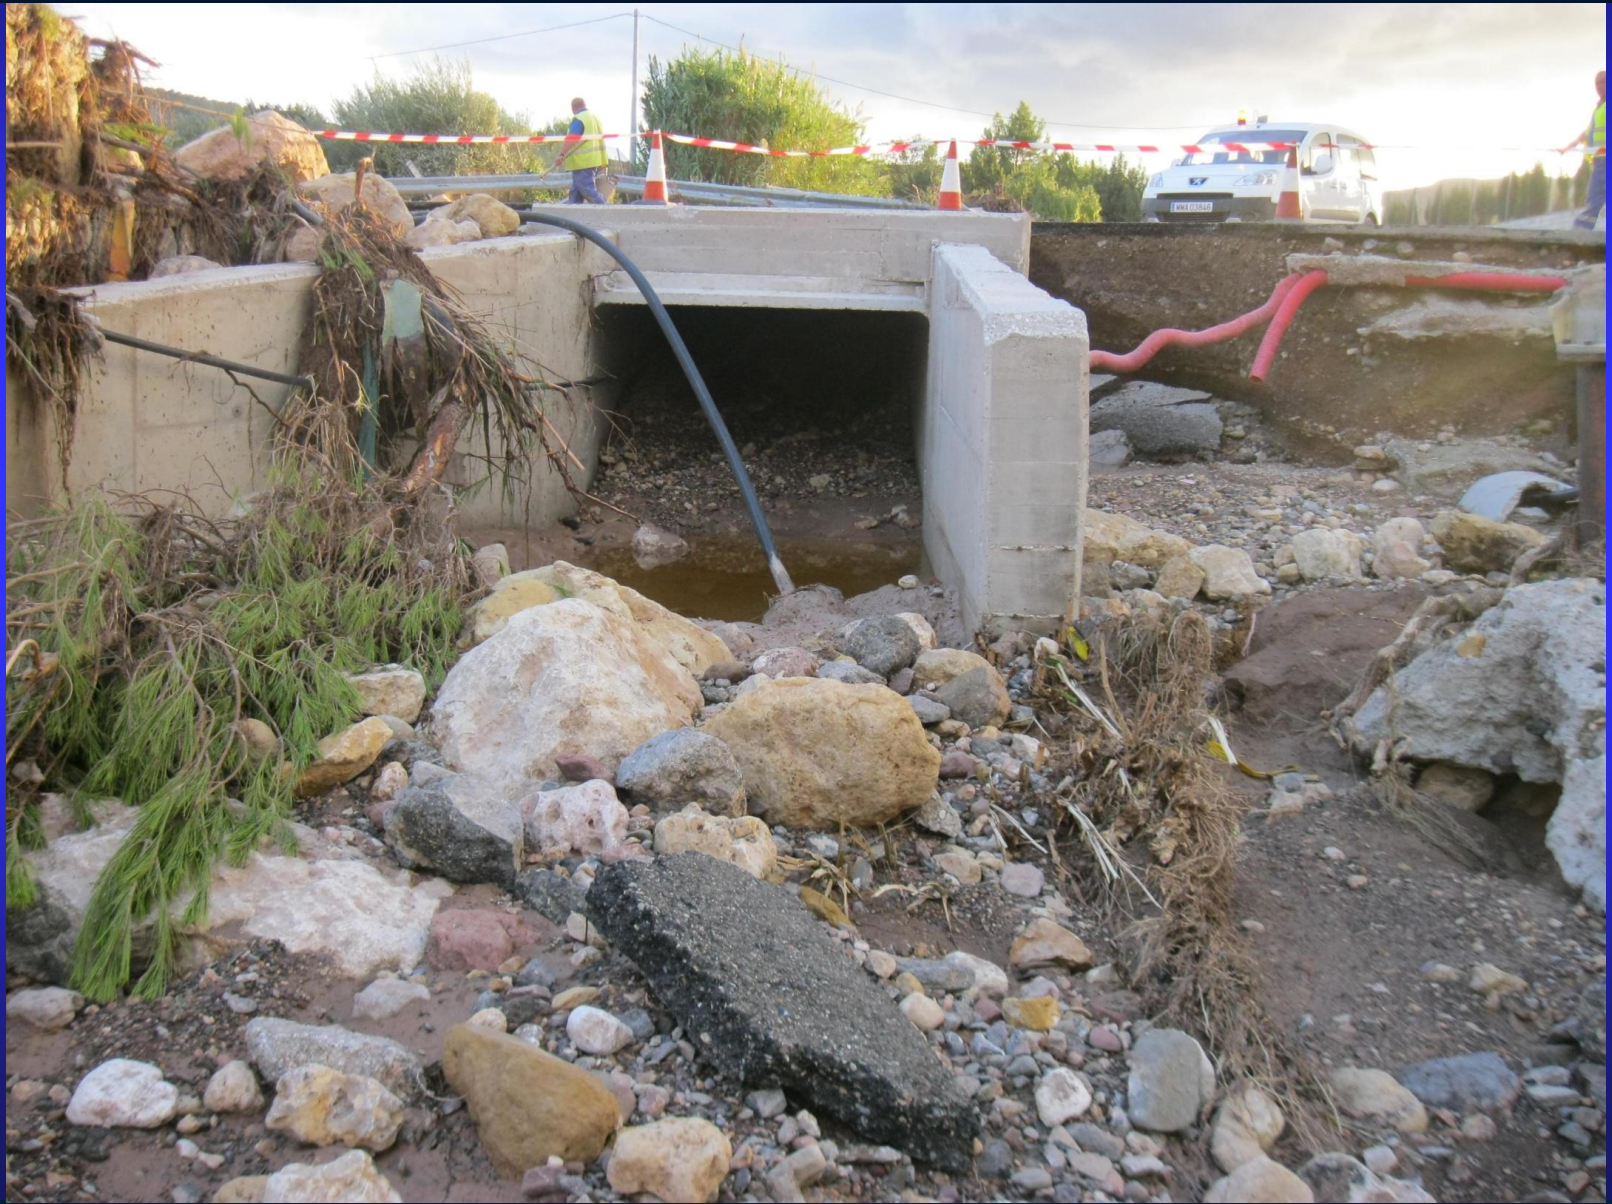
# Rambla del Cambrón. Puentes obturados y firme dañado.

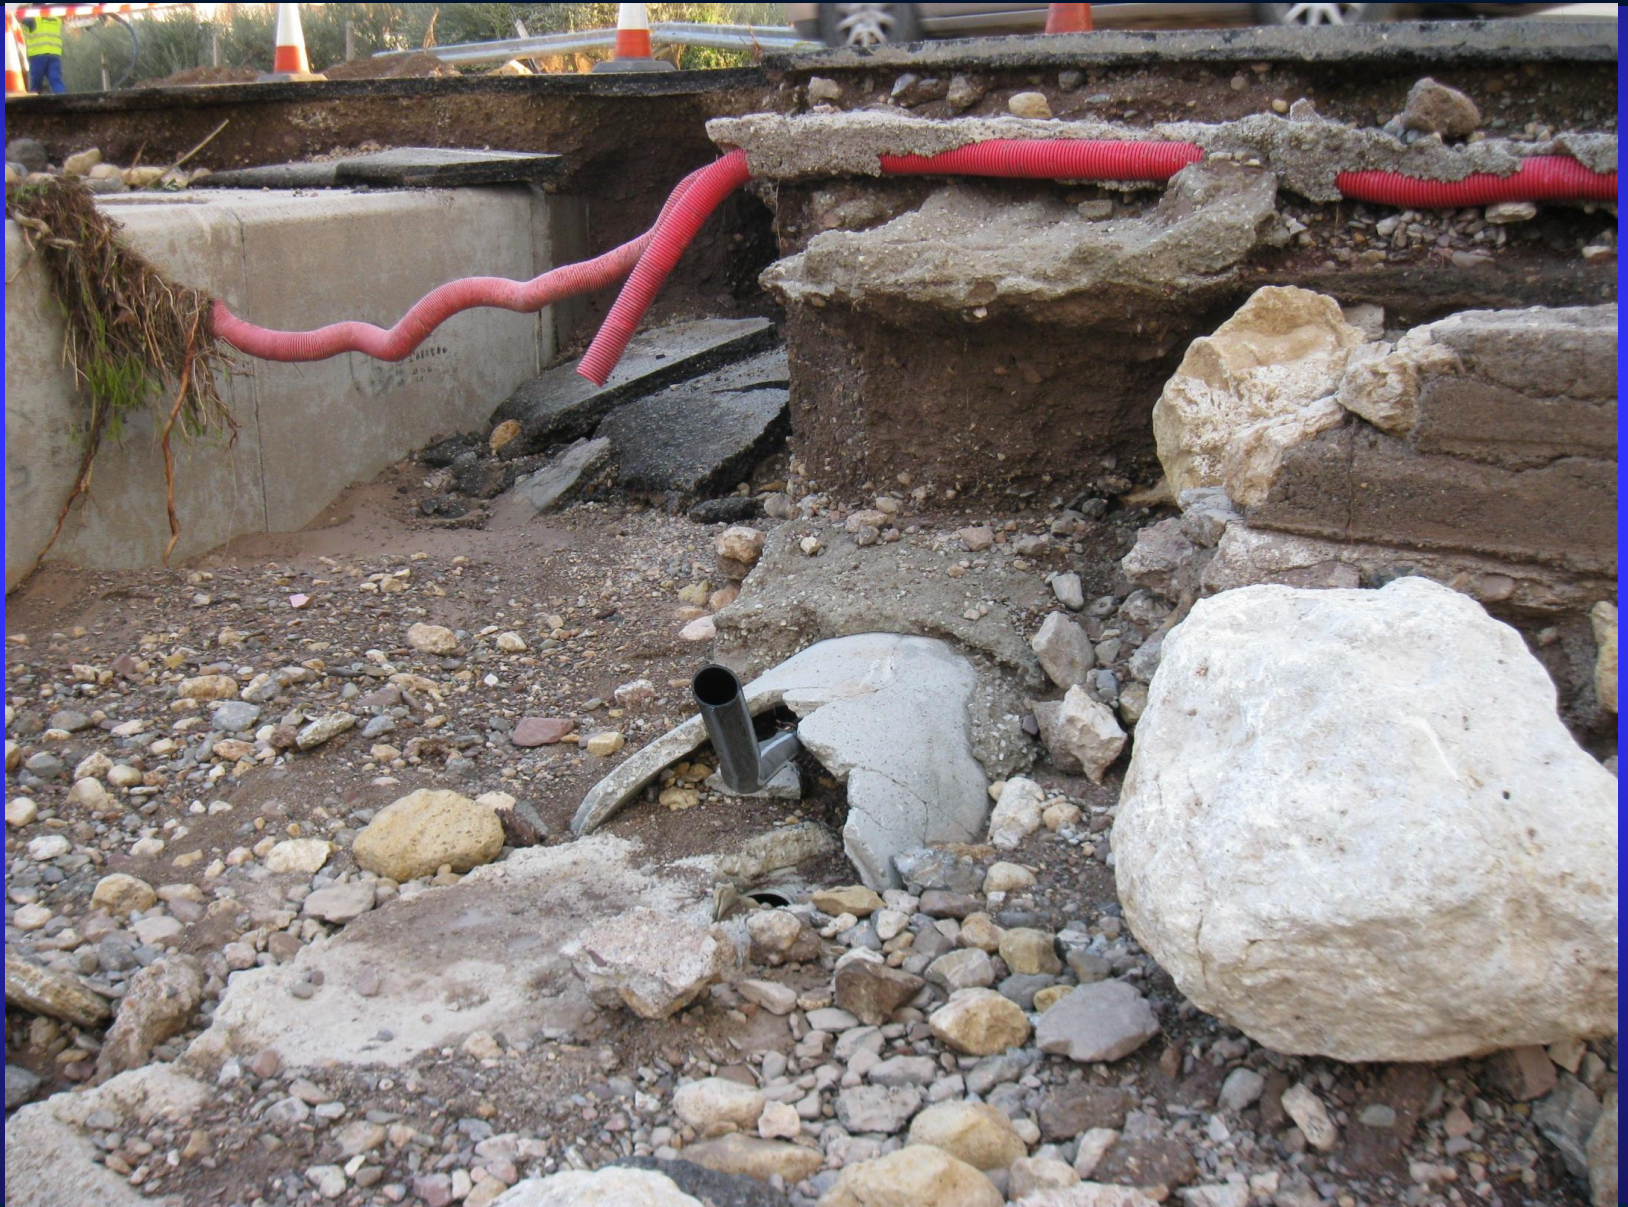
# Rambla del Cambrón.

## Puentes obturados y firme dañado.

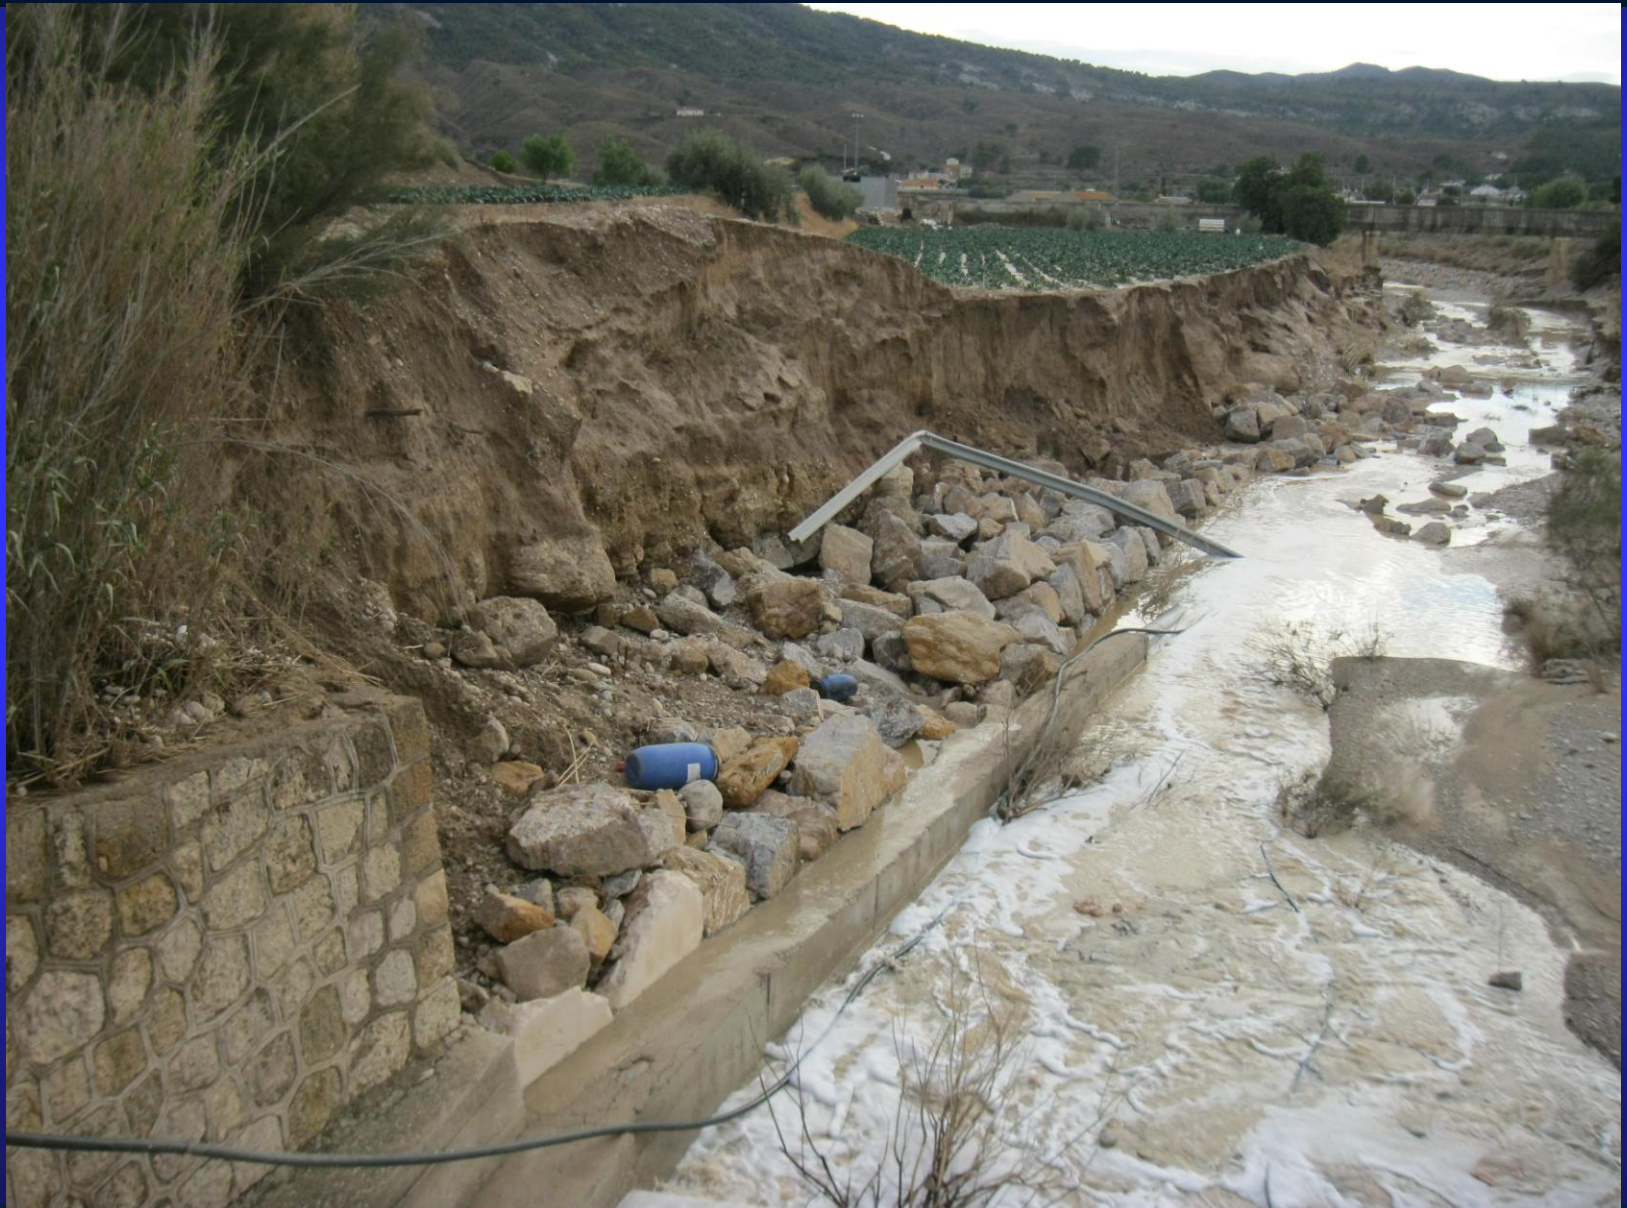
# Rambla del Estrecho o de Caravaca. Encauzamiento dañado.

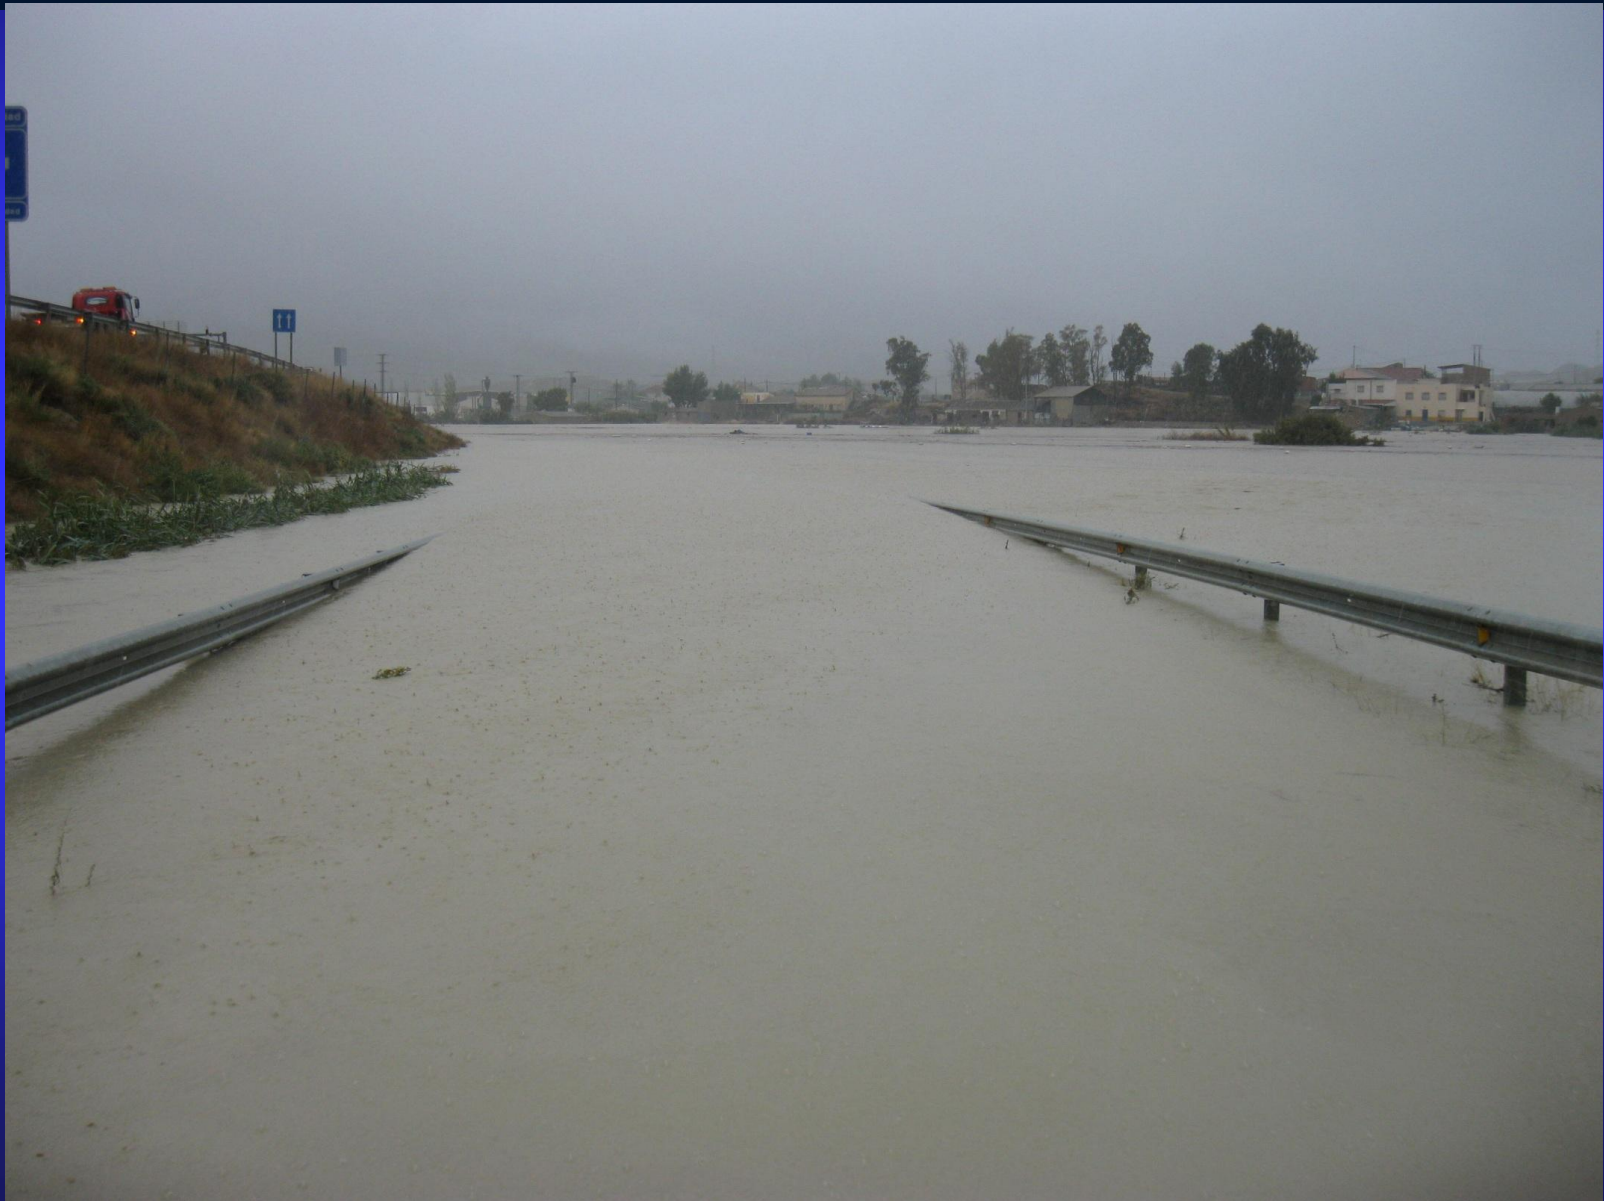
# Rambla Salada: misma vista el día 28/09/2012

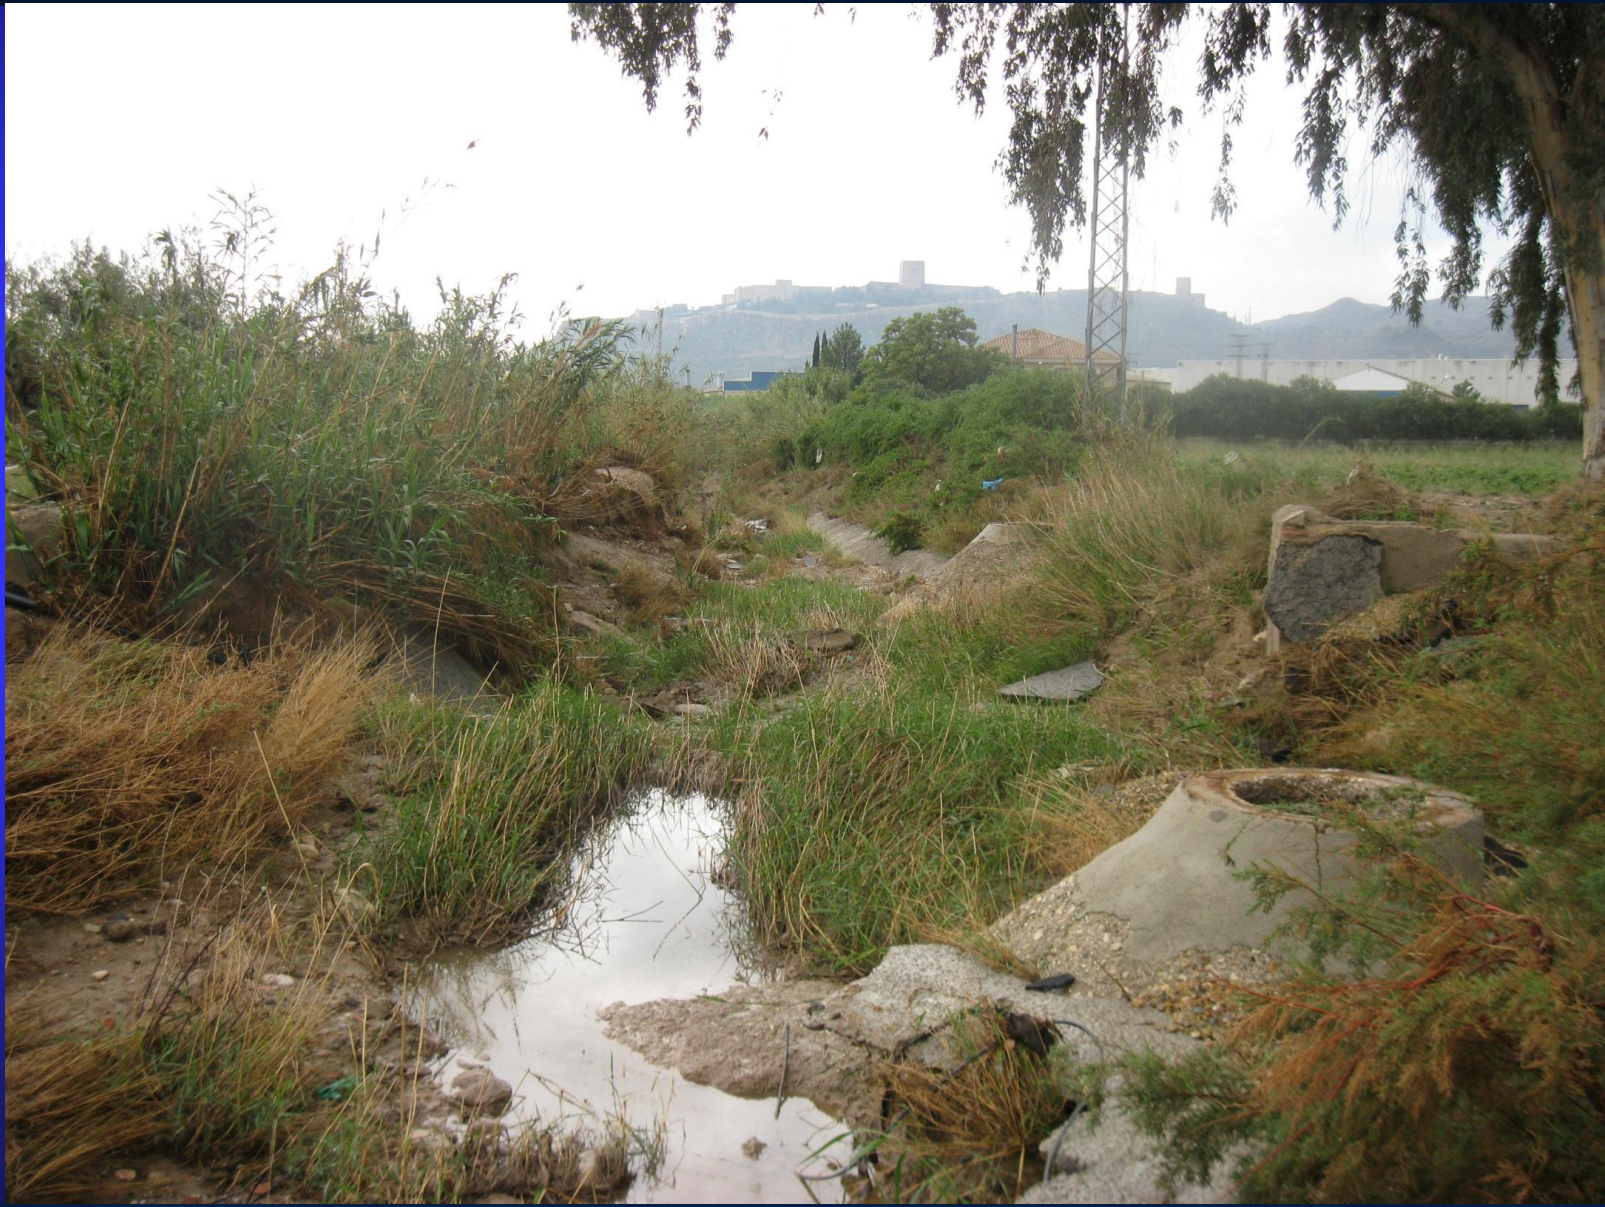
# Rambla Salada: insuficiente sección de cauce

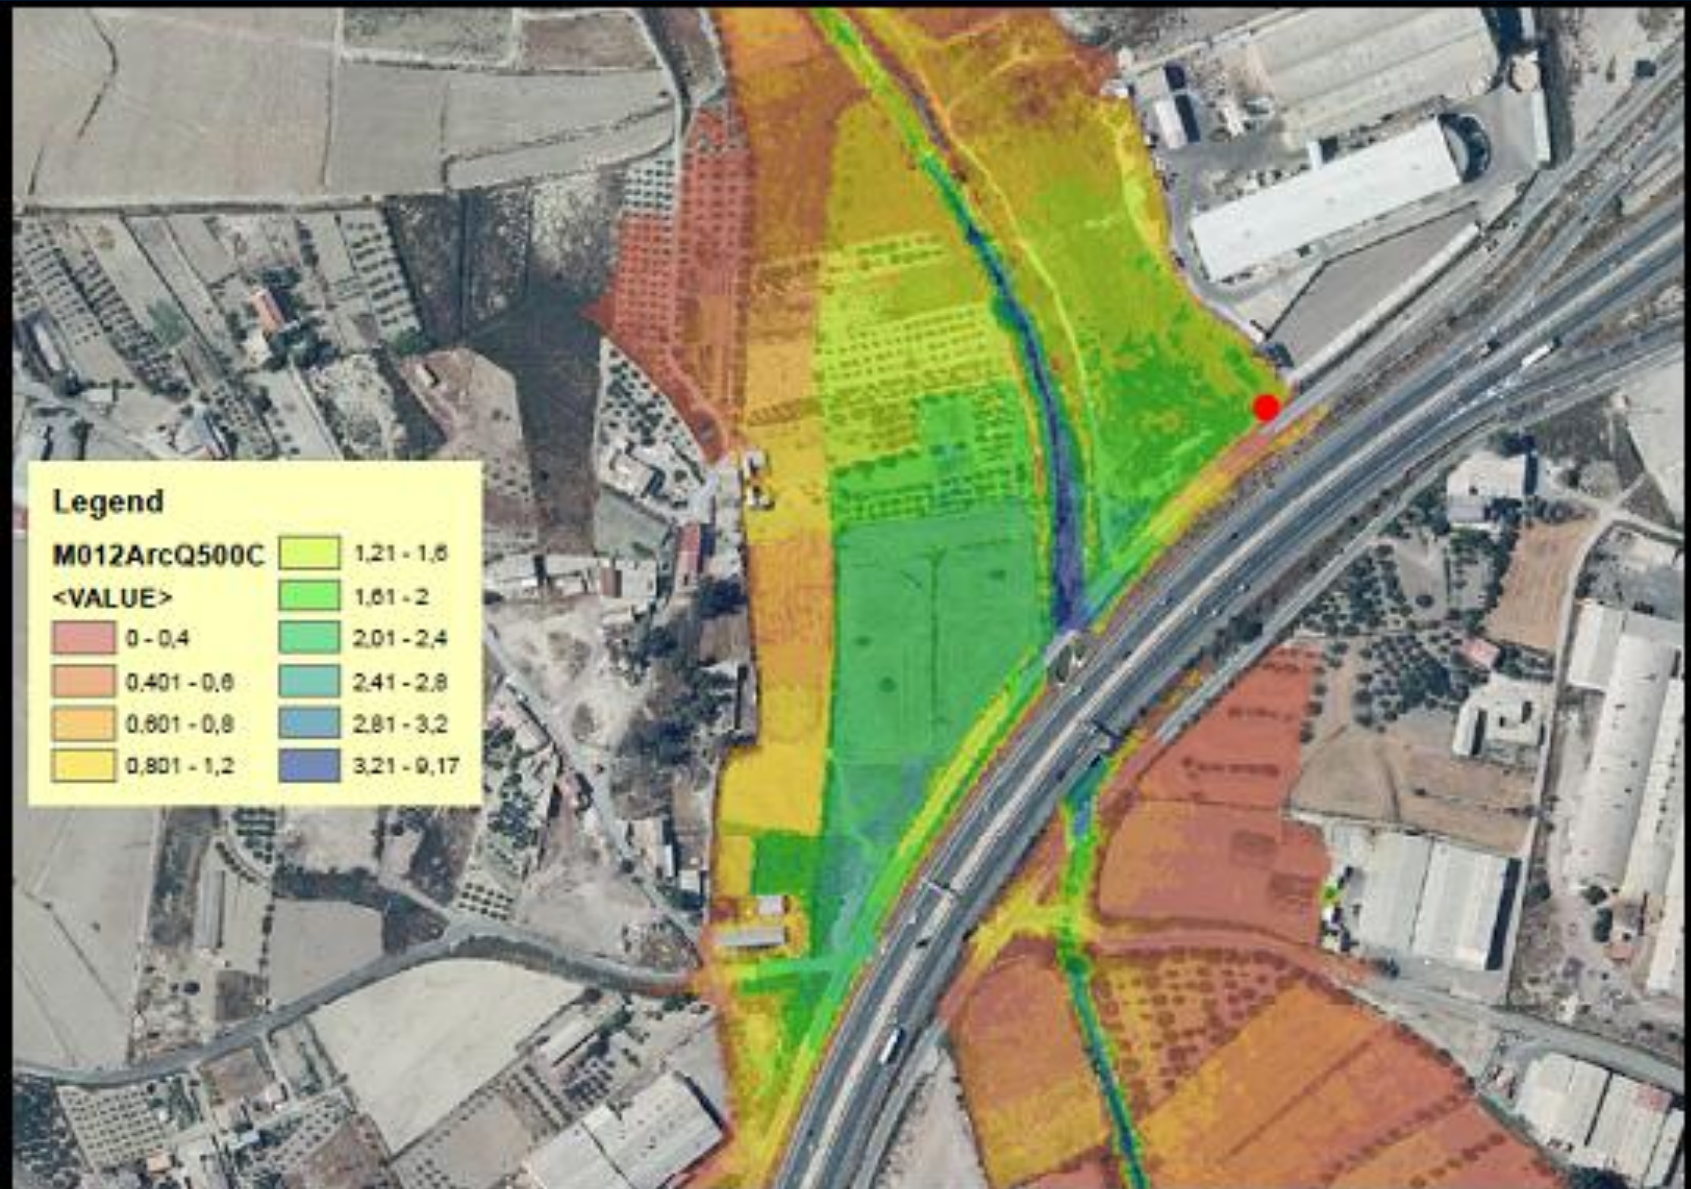
# Rambla Salada: cartografía de zonas inundables
