# **LAS OBRAS HIDRÁULICAS Y LA DEFENSA FRENTE A LAS INUNDACIONES**

**Experiencia de la Riada de San Wenceslao en la Cuenca del Segura**

## **Impacto territorial de la riada de San Wenceslao en la cuenca del Segura**

***José Carlos González Martínez,  
Confederación Hidrográfica del Segura.  
Comisario de Aguas.***

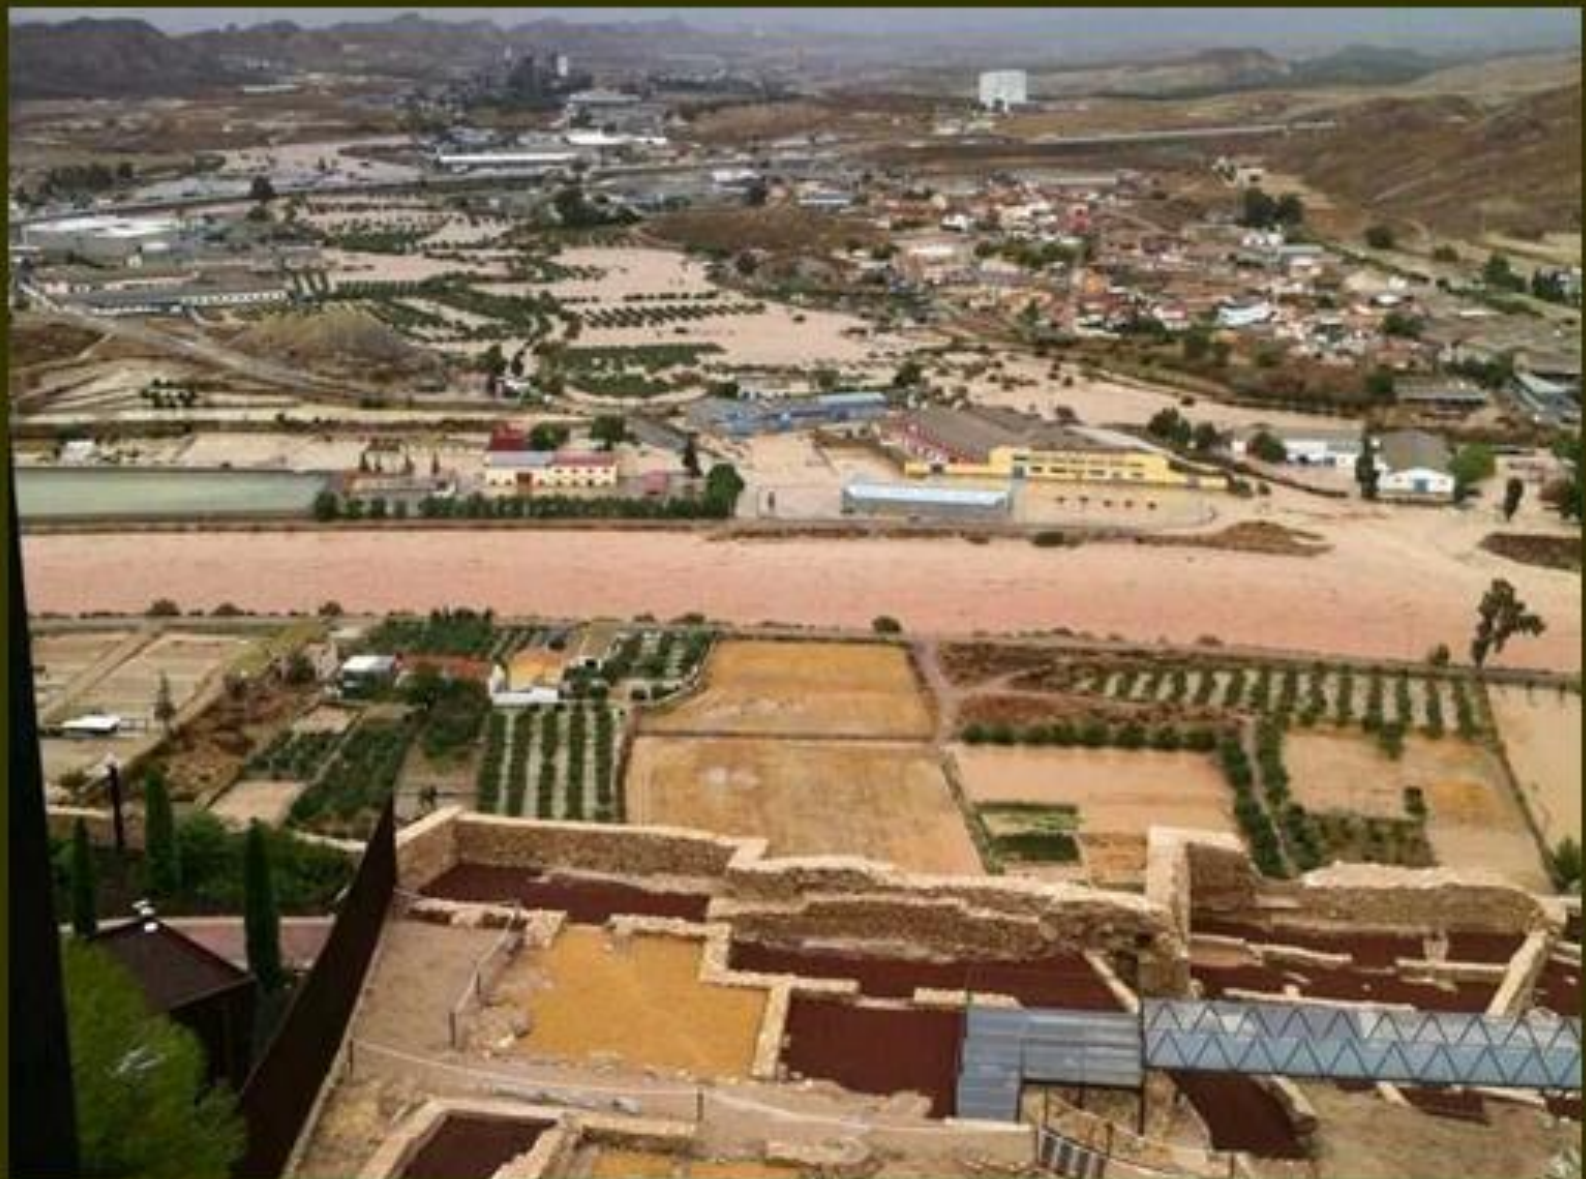
# Rambla Salada: comportamiento previsto

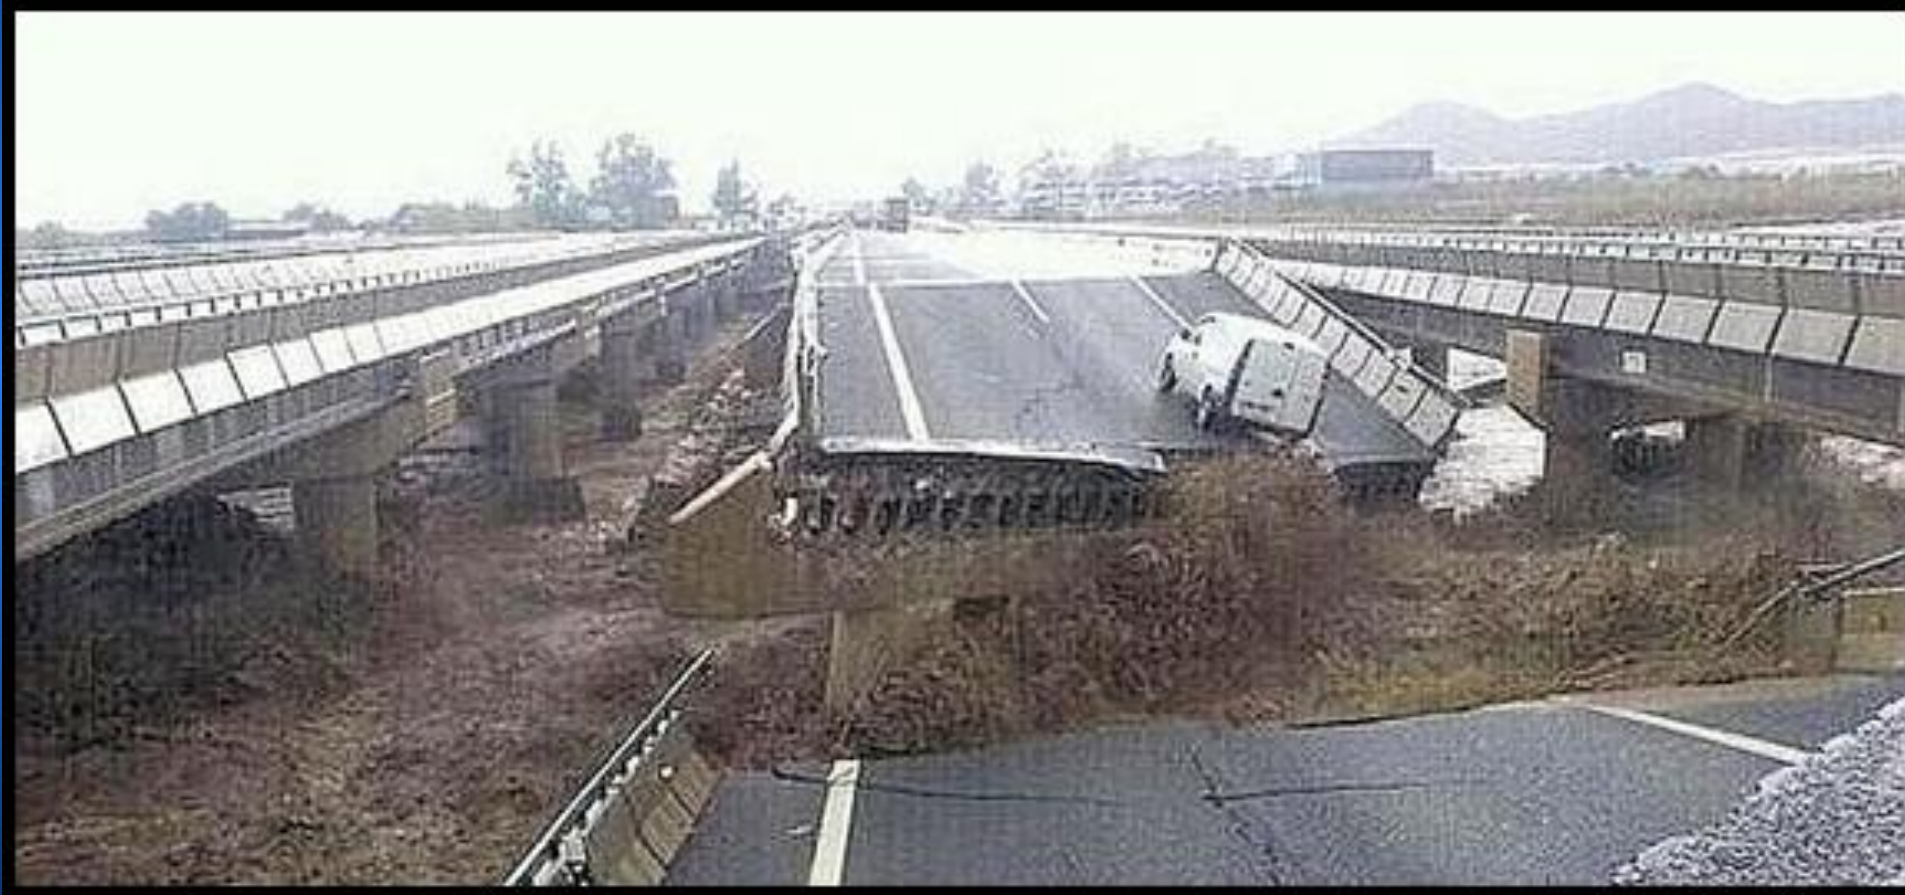
# Rambla de Béjar: hundimiento de puente de la A-7

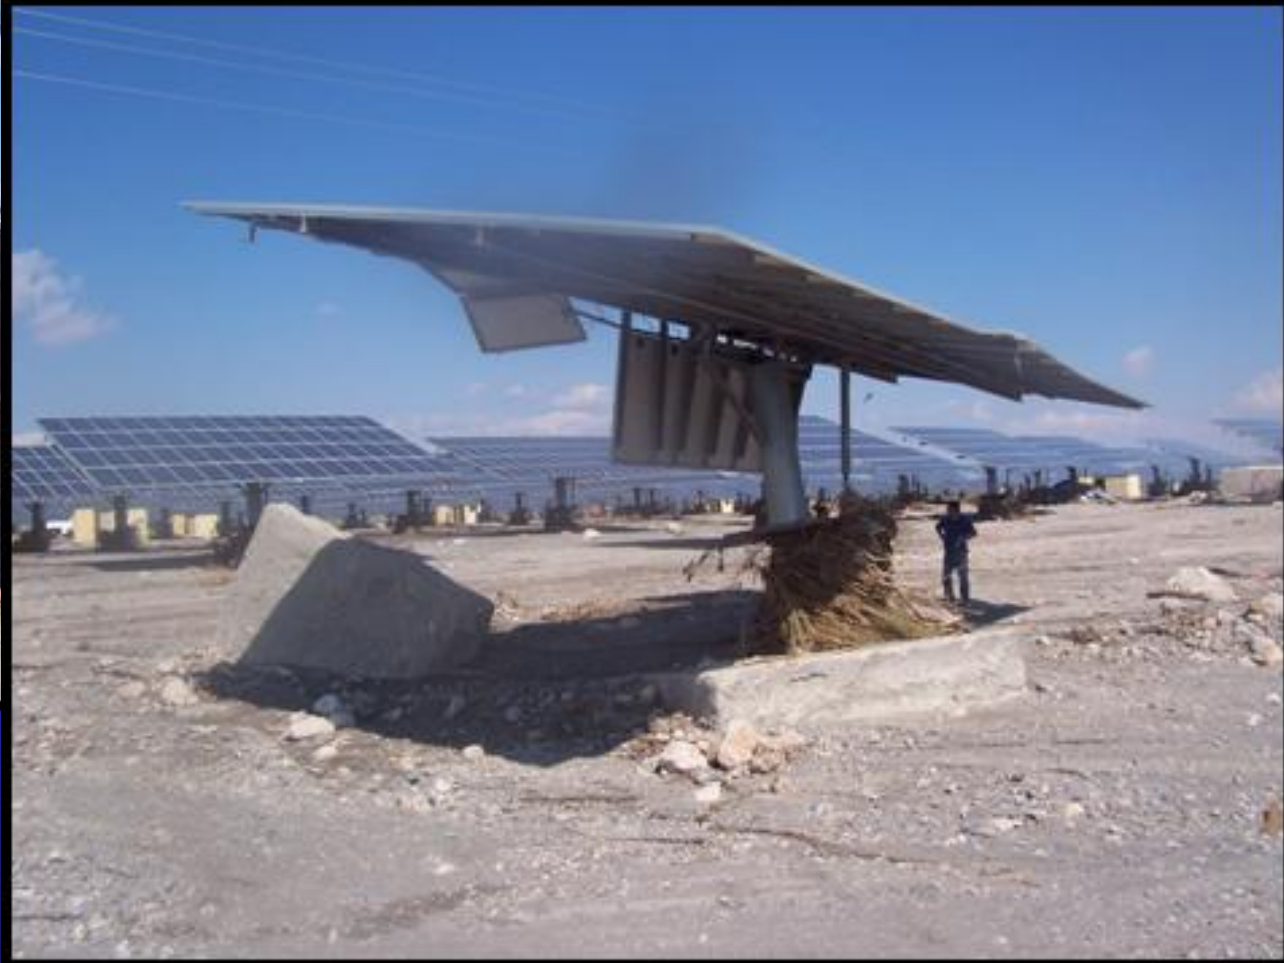
# La predicción de los modelos de la cartografía de zonas inundables han sido muy ajustadas

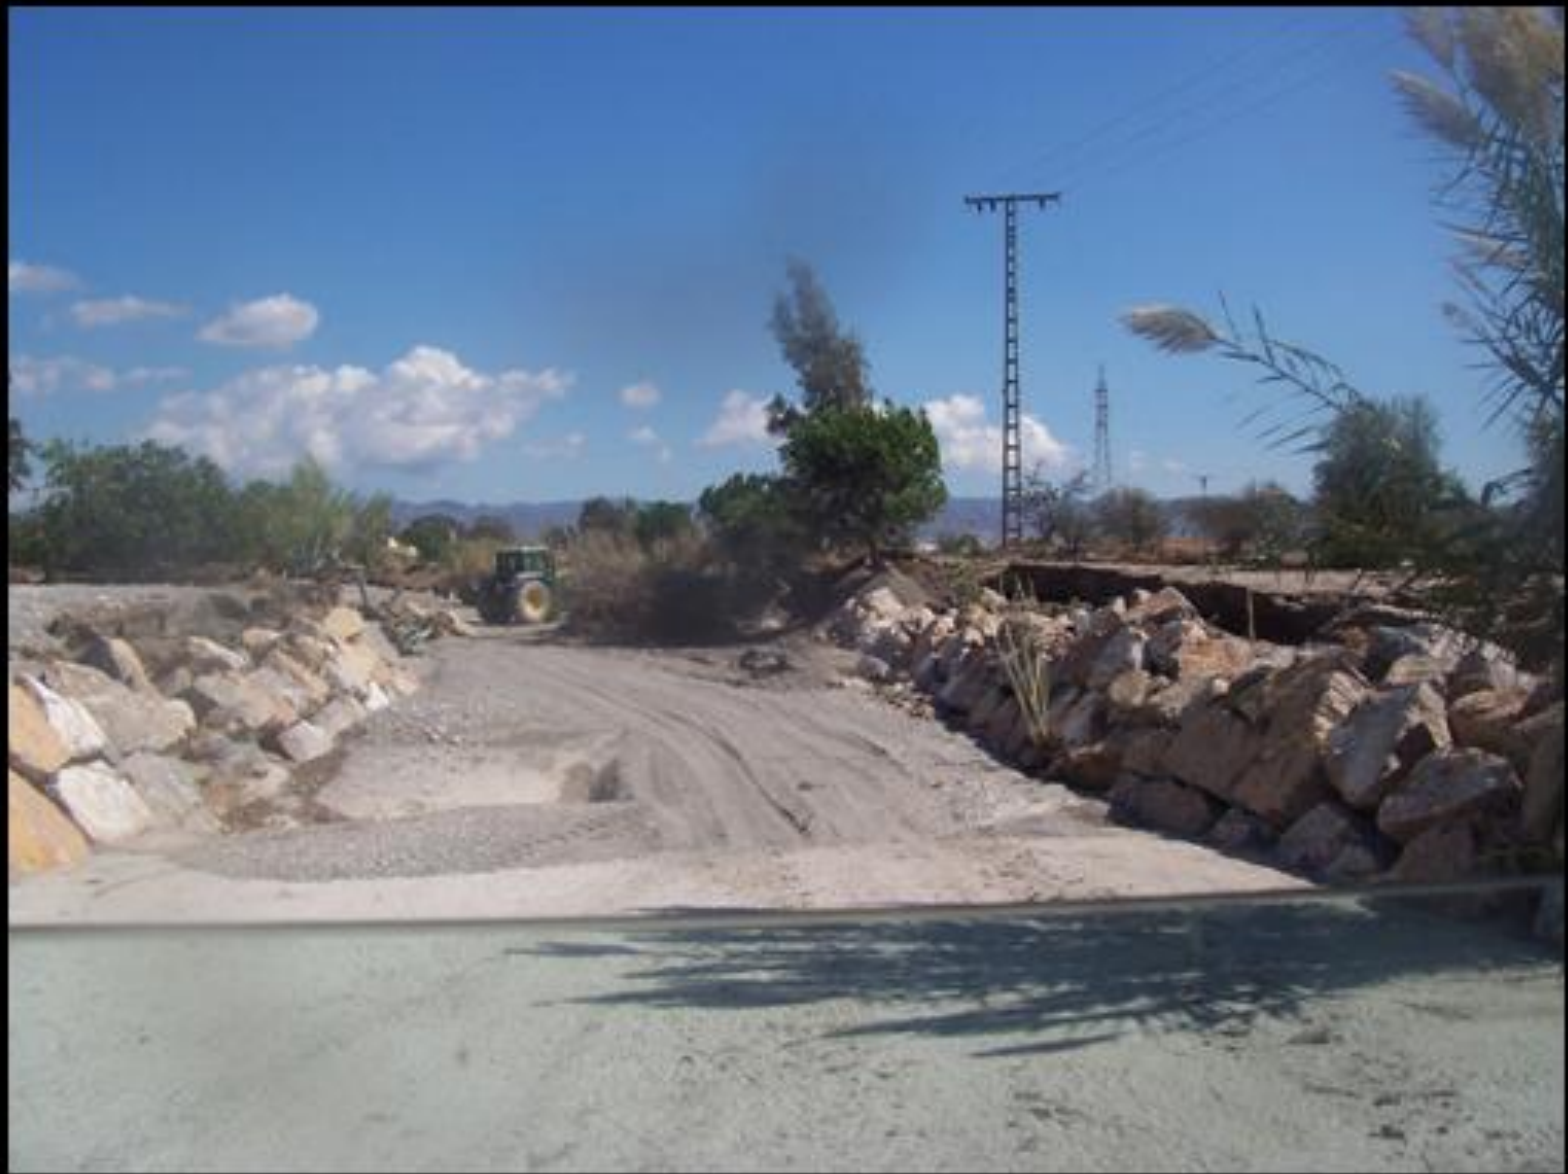
# Rambla del Murciano: poca anchura y fuertes presiones en las márgenes

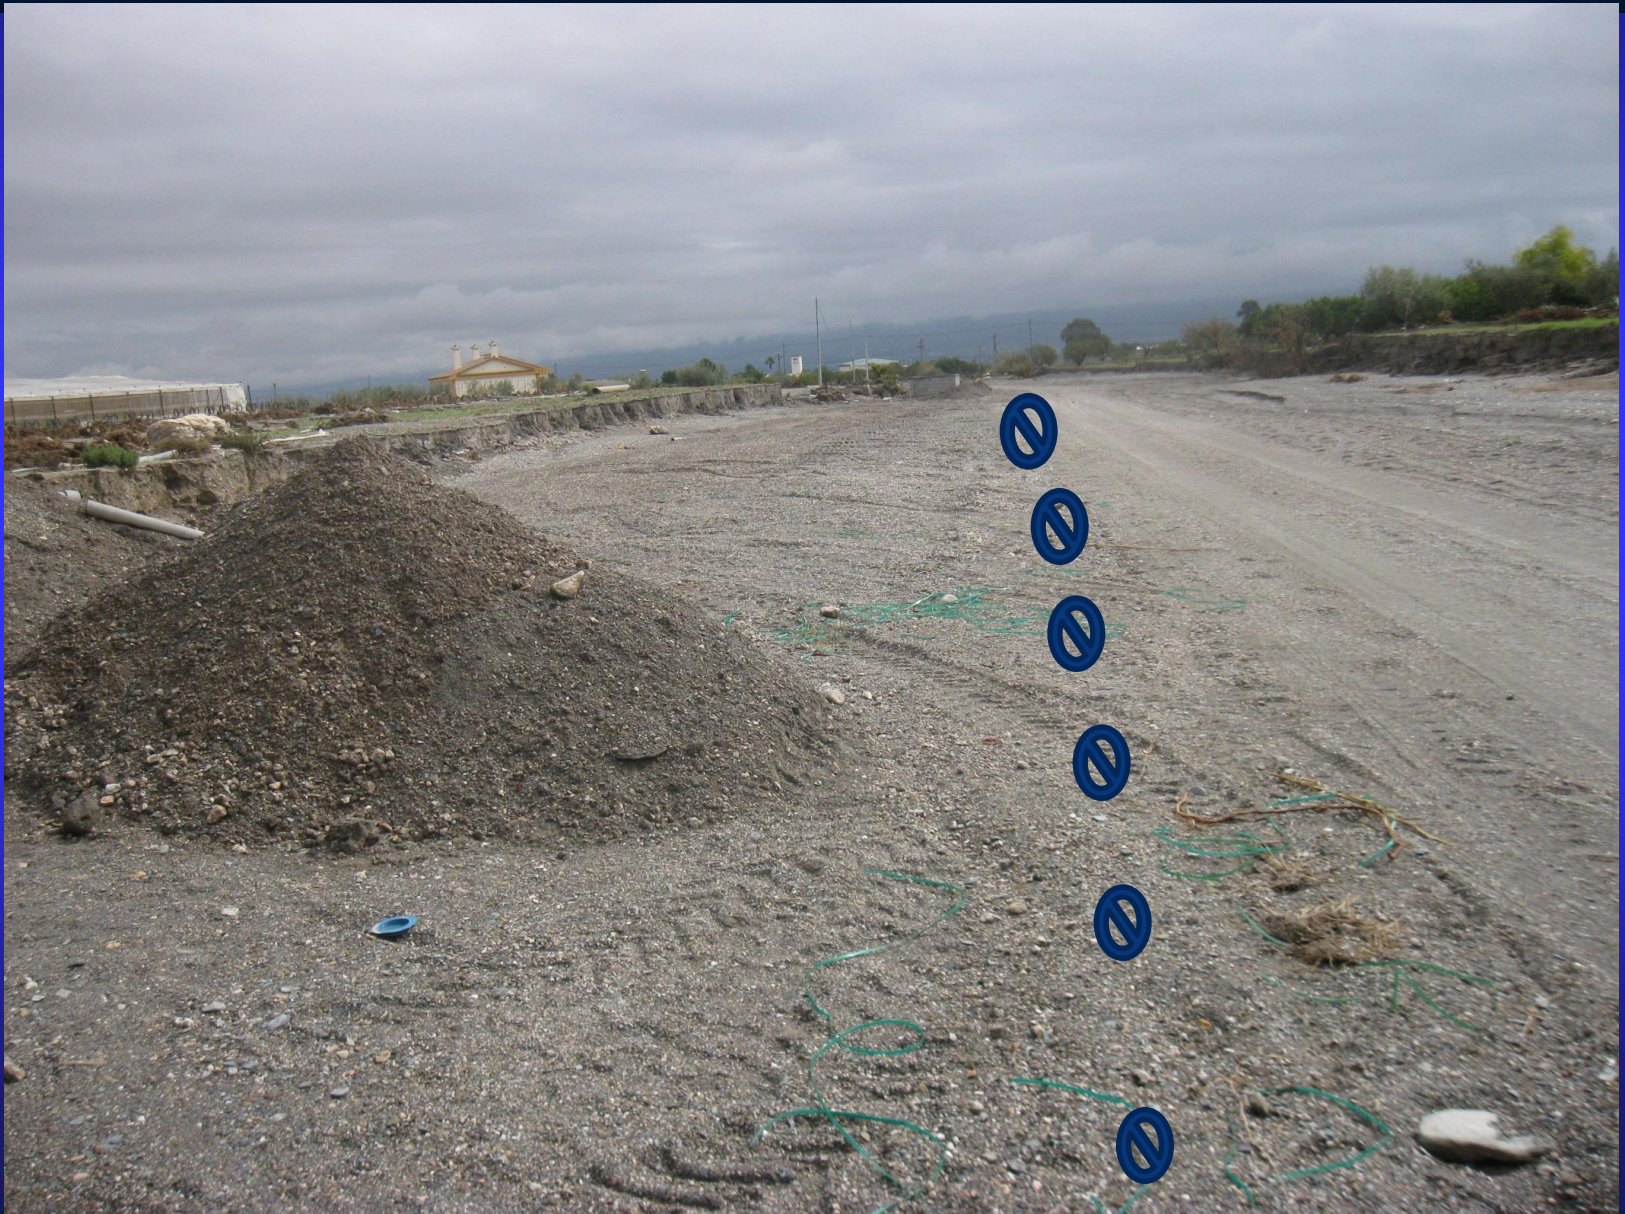
# Rambla del Murciano: plantación de olivos en margen izquierda tras riada

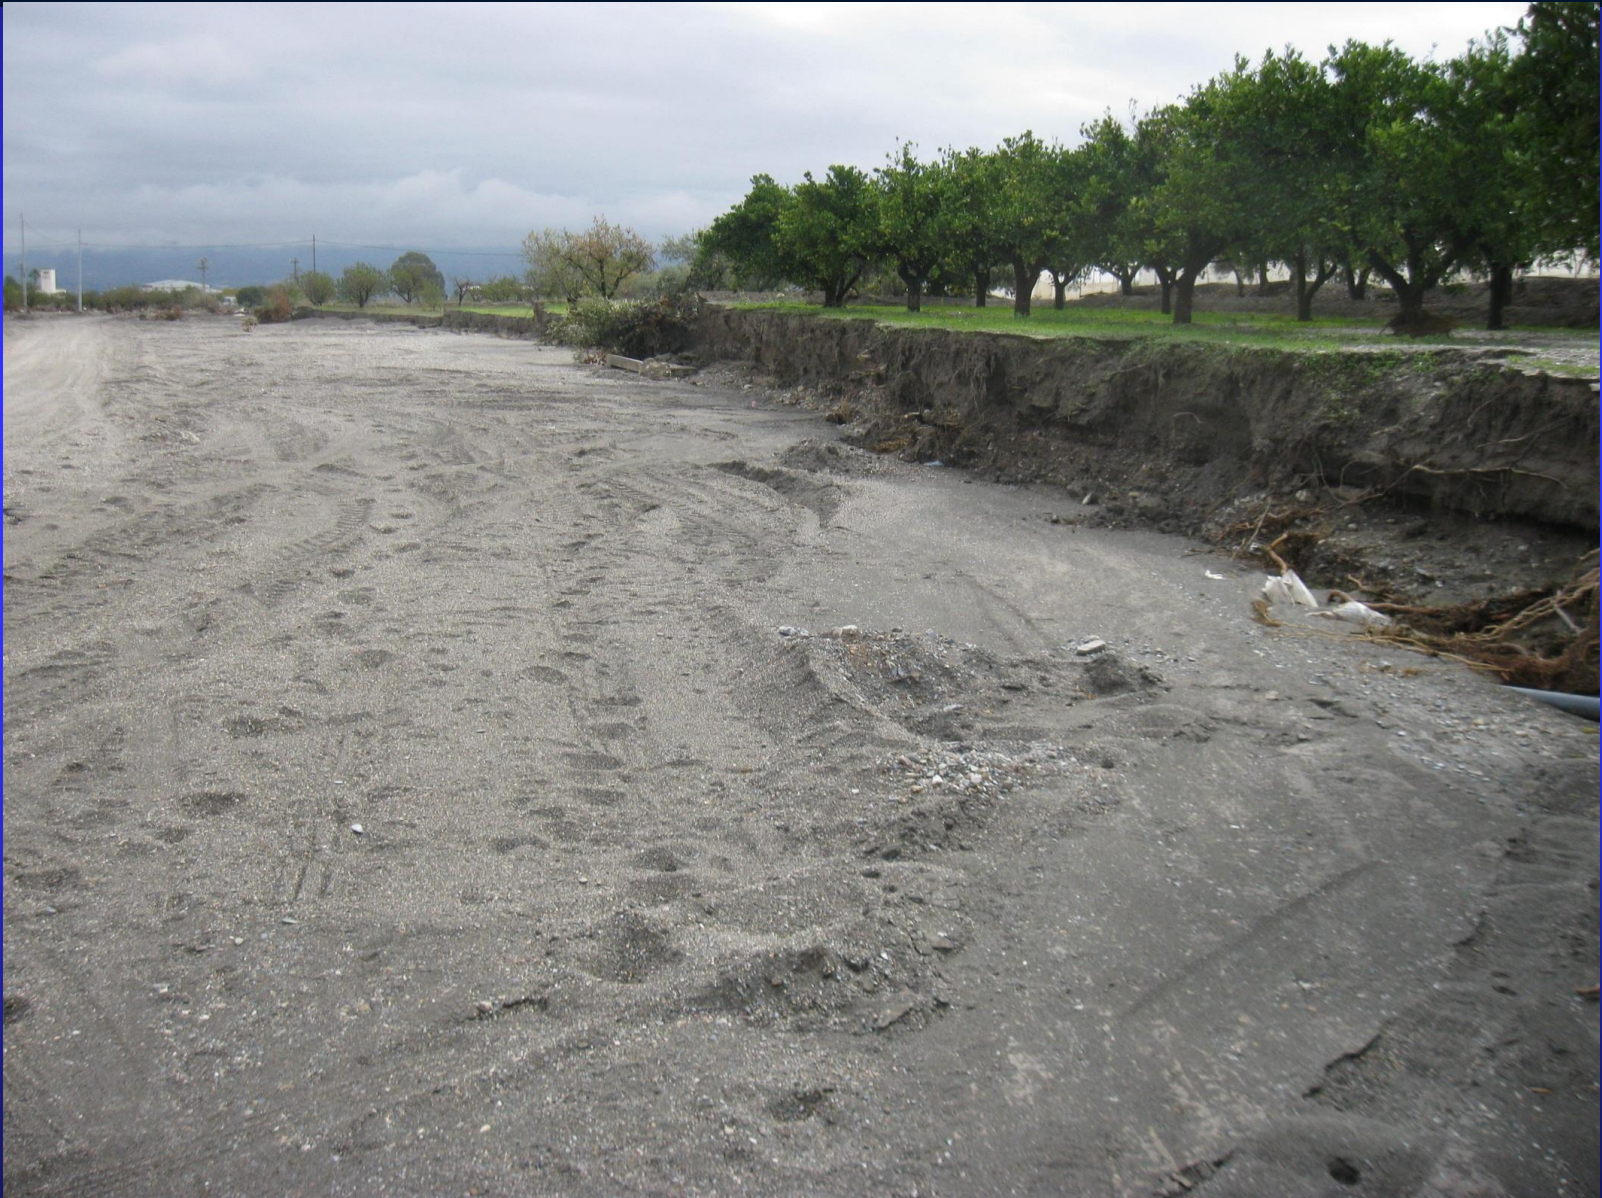
# Rambla del Murciano: plantación de olivos en margen derecha tras riada

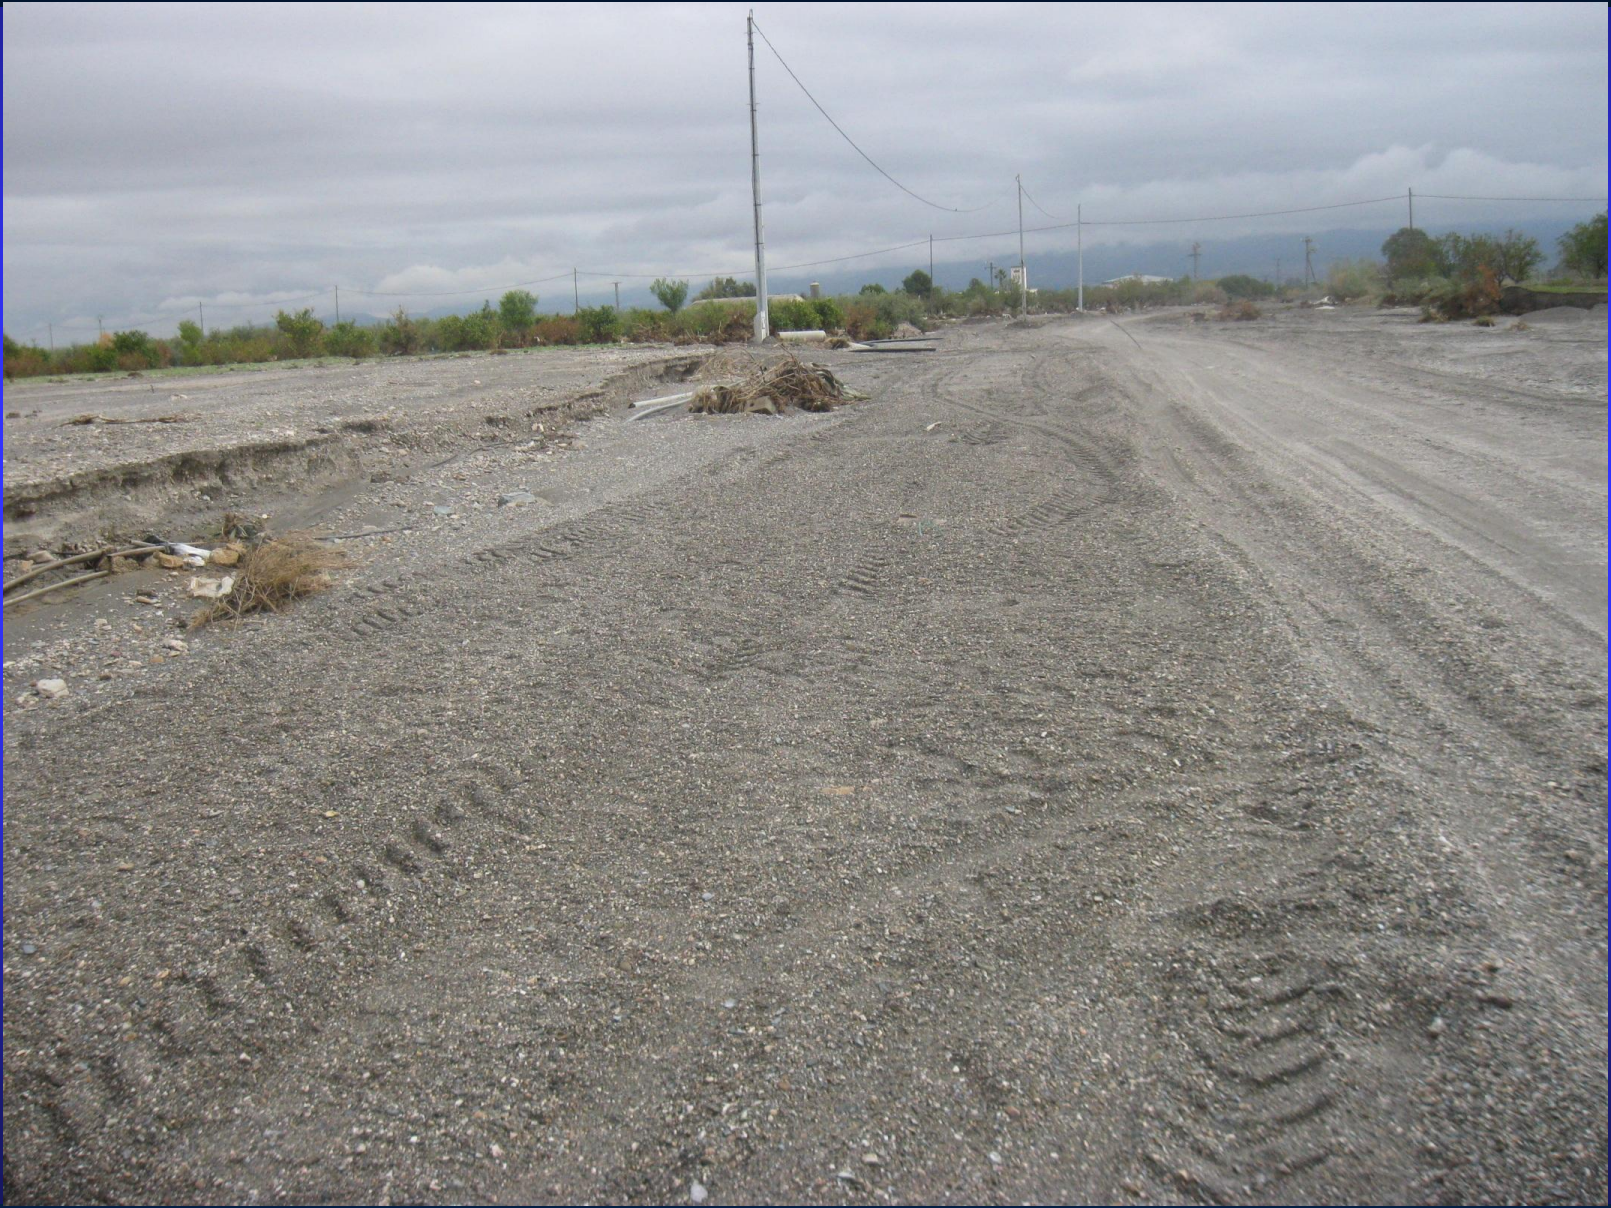
# Rambla del Murciano: aspecto general tras la riada

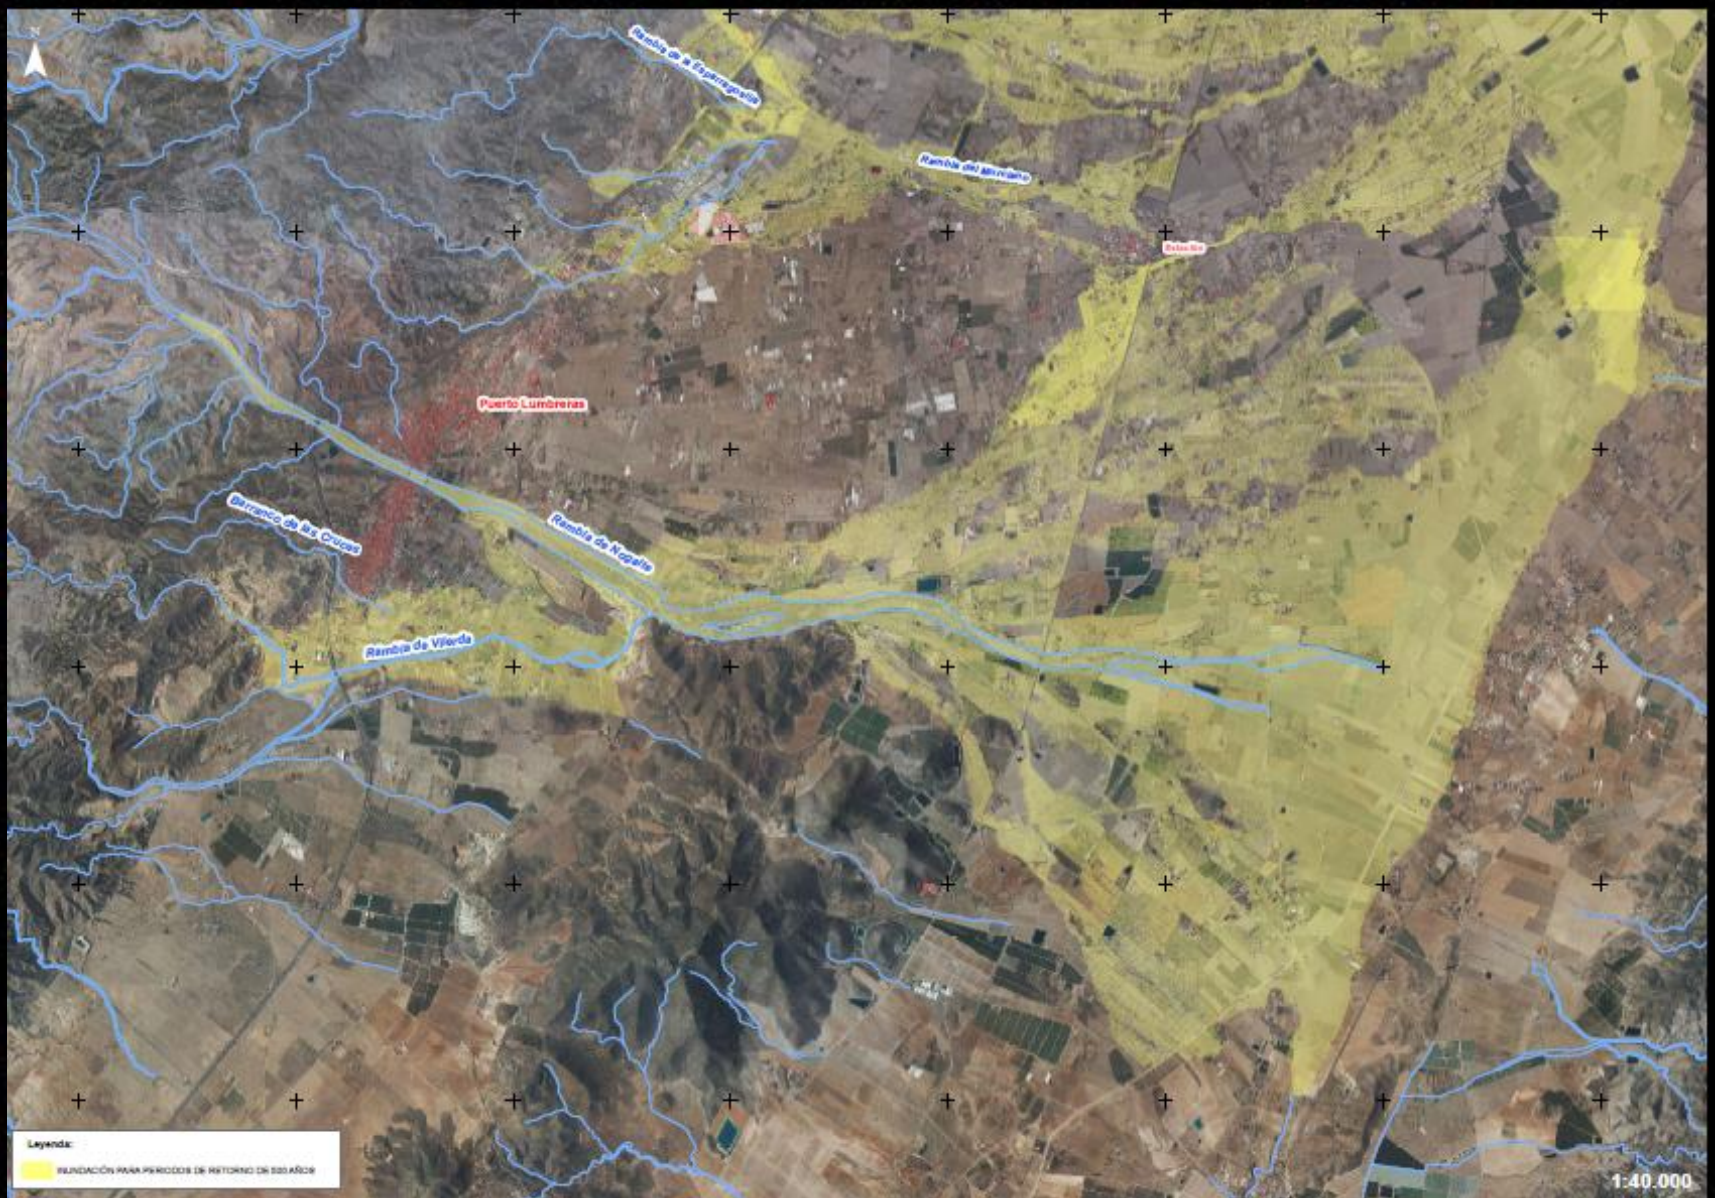
# Rambla de Nogalte: predicción de los modelos

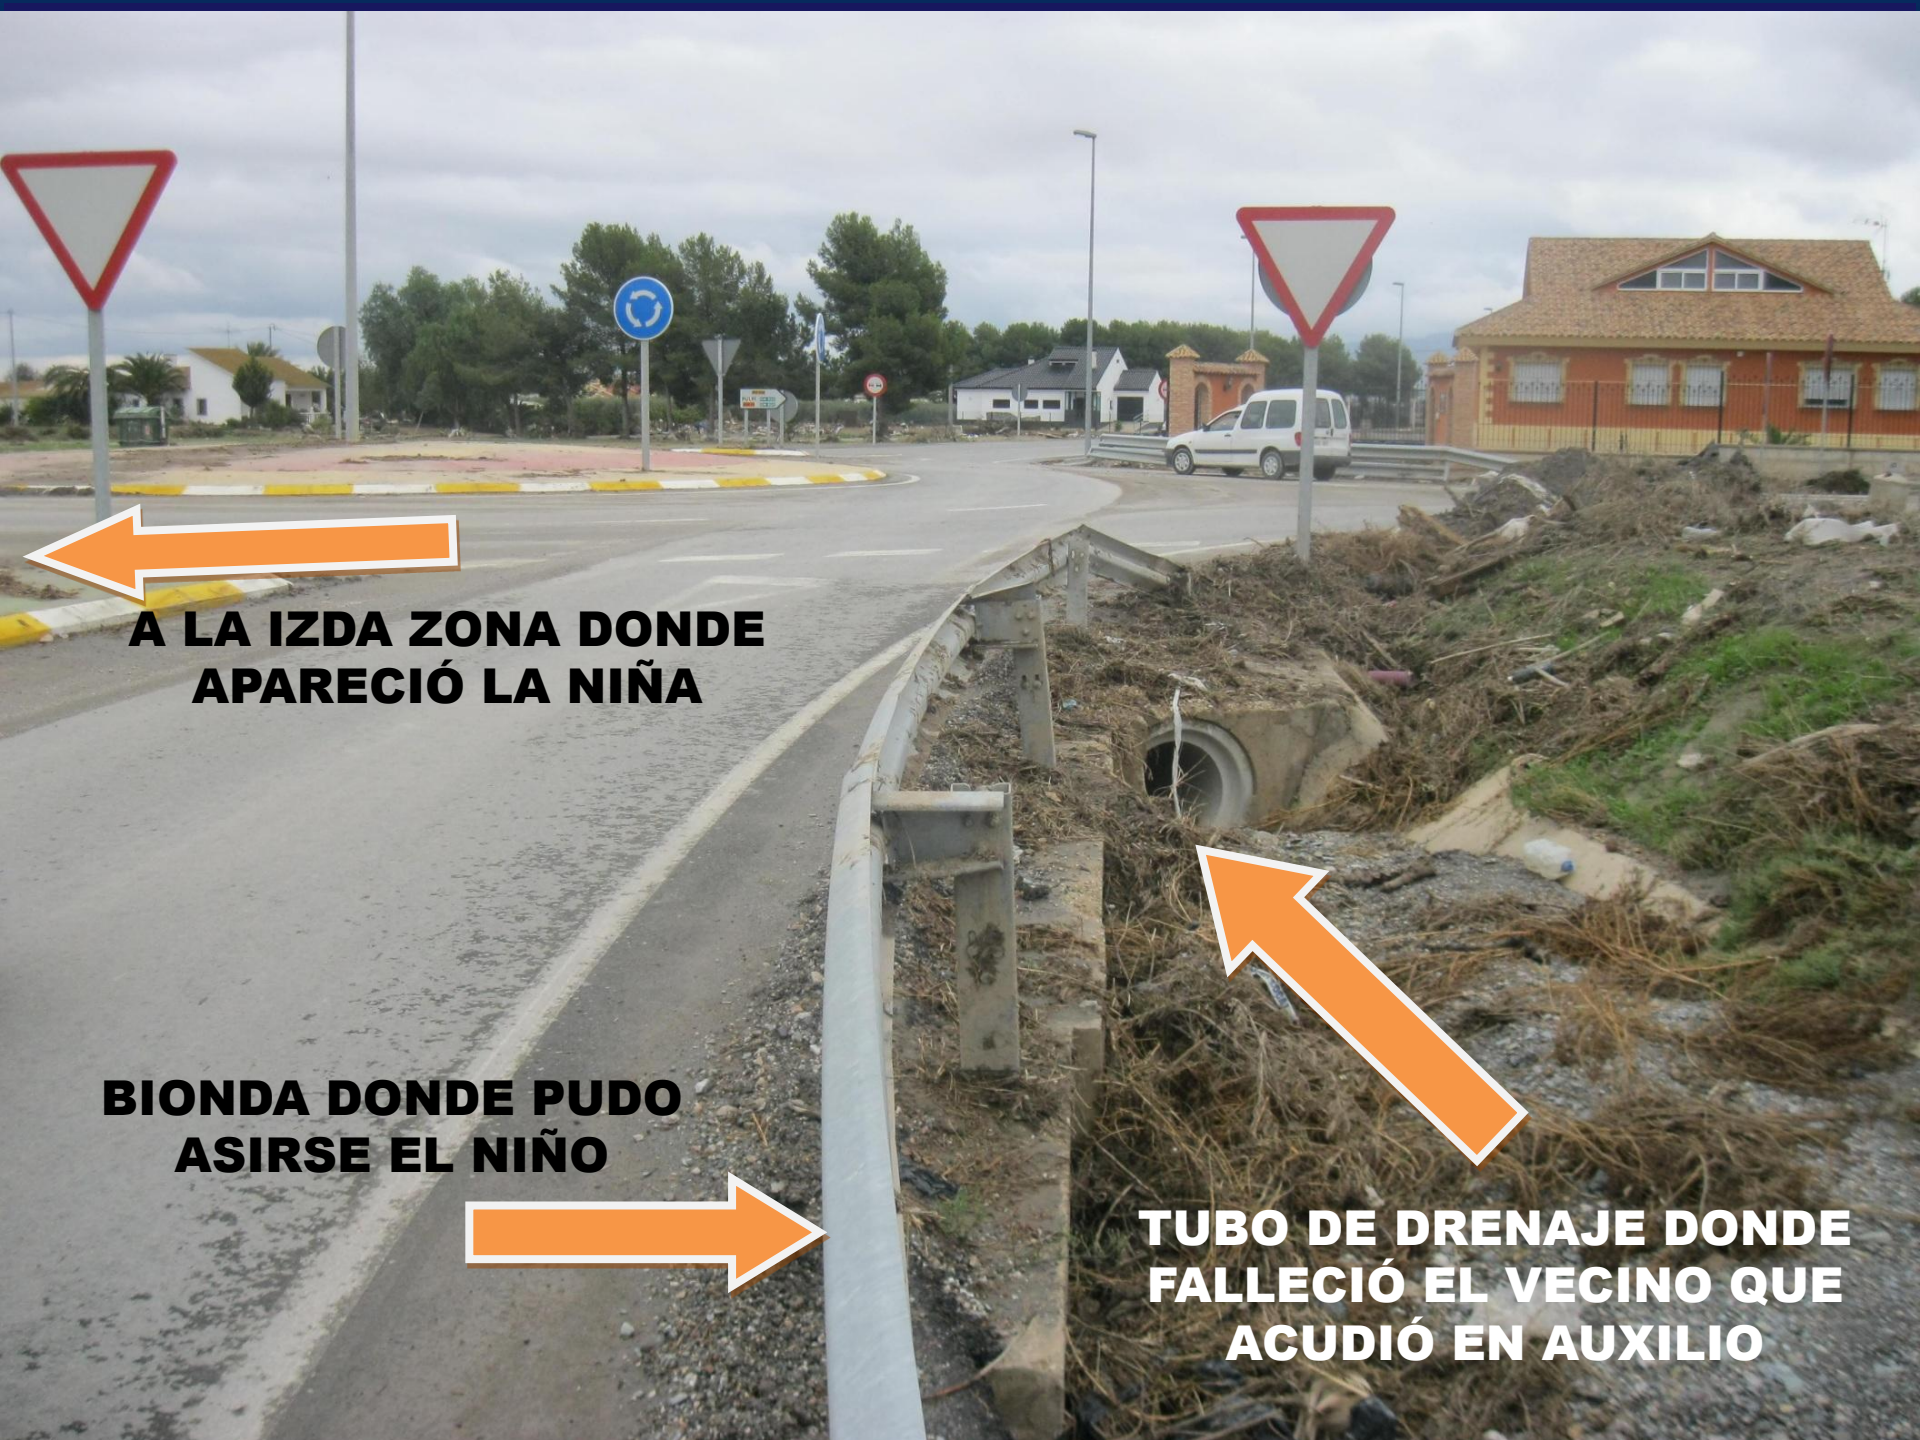
**A LA IZDA ZONA DONDE  
APARECIÓ LA NIÑA**

**BIONDA DONDE PUDO  
ASIRSE EL NIÑO**

**TUBO DE DRENAJE DONDE  
FALLECIÓ EL VECINO QUE  
ACUDIÓ EN AUXILIO**

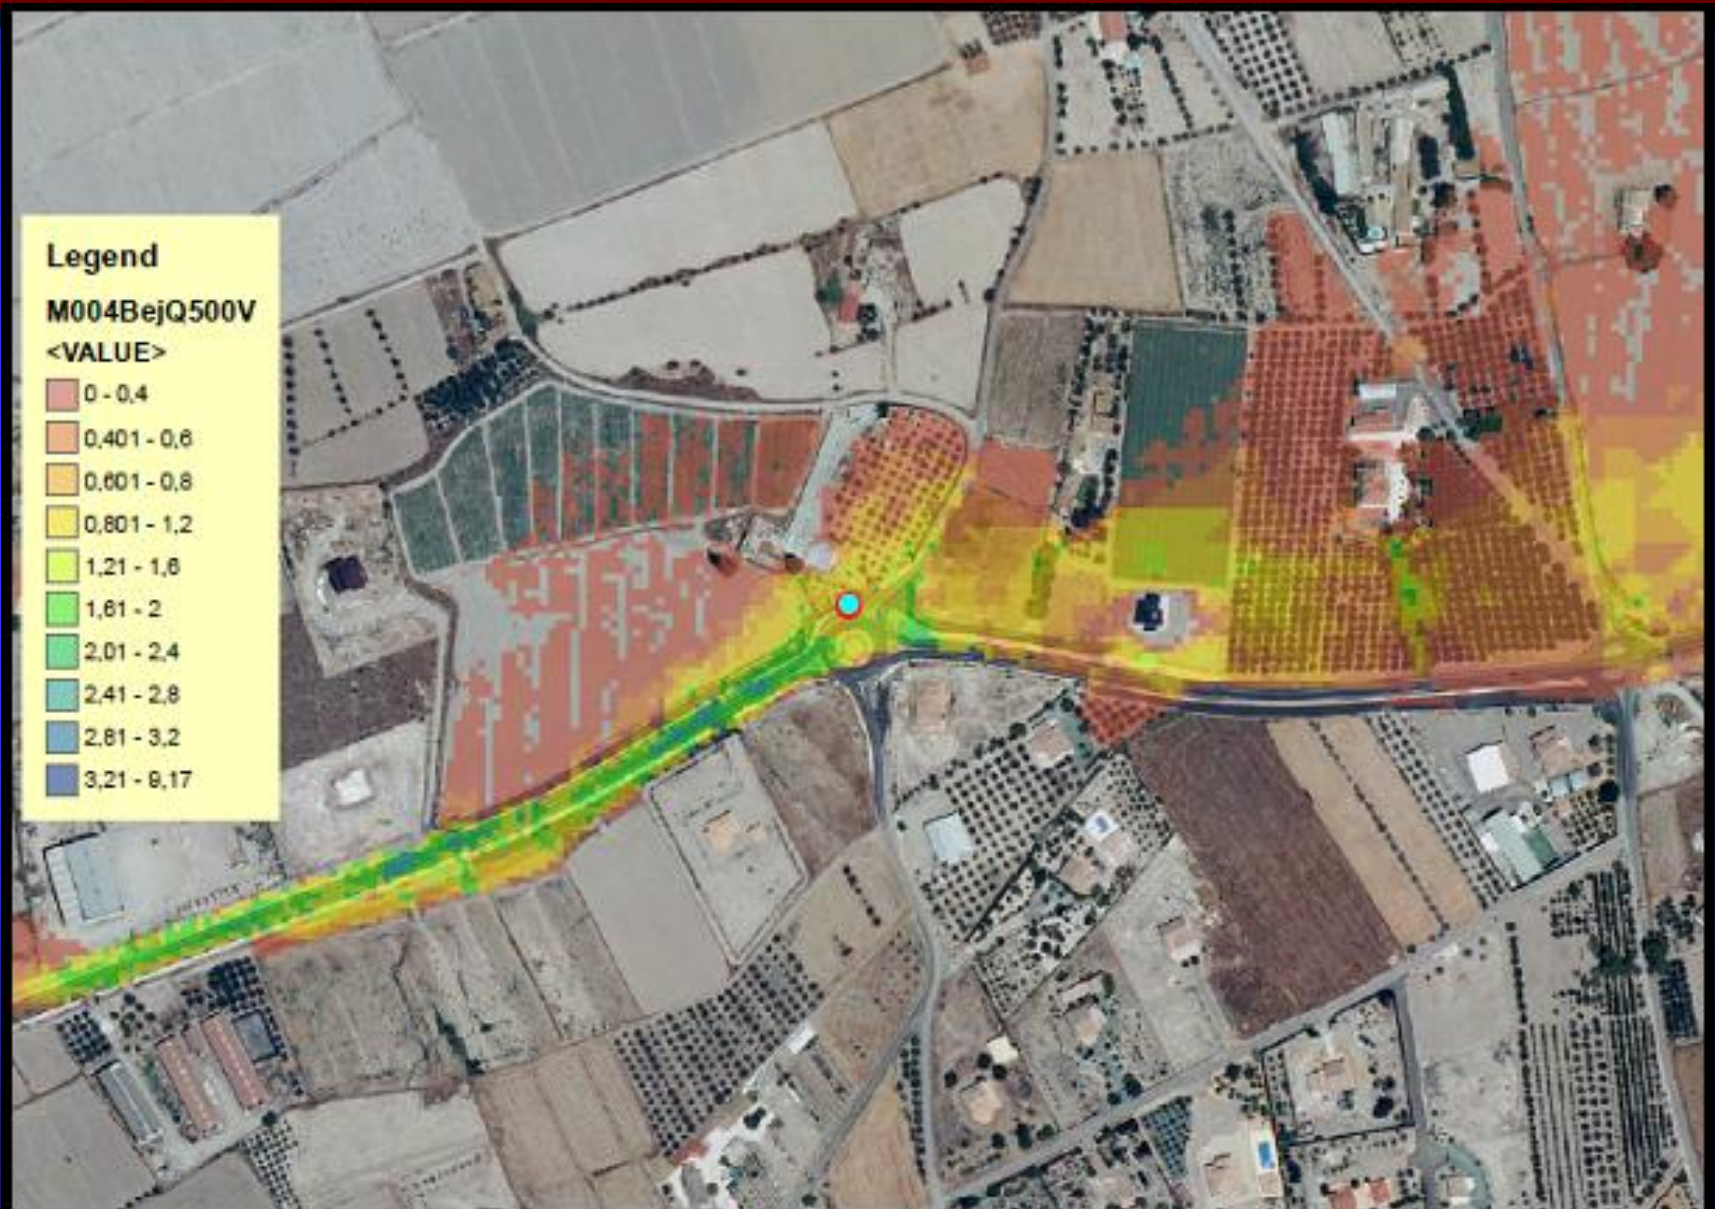
# Esquema de funcionamiento: cauces inesperados

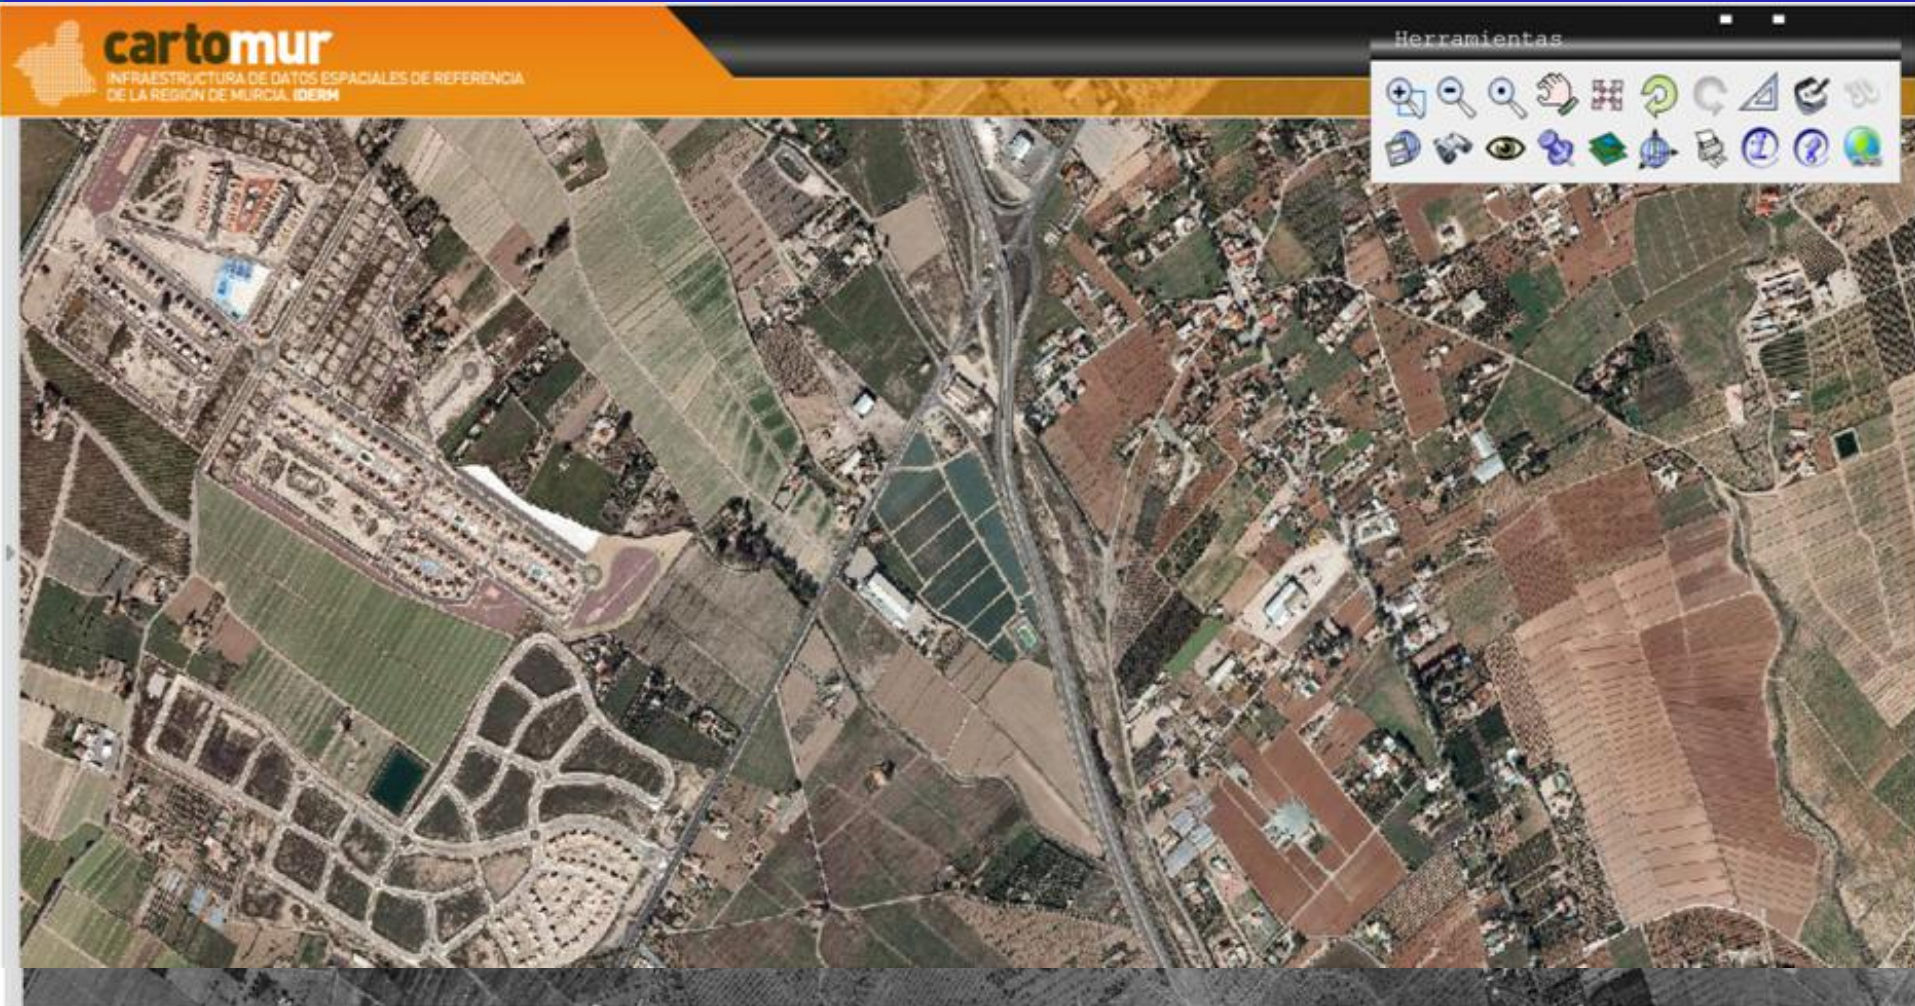
# Modificaciones del territorio. Zona de Campillo-Purias. Años 1981 y 2009.
