# **LAS OBRAS HIDRÁULICAS Y LA DEFENSA FRENTE A LAS INUNDACIONES**

**Experiencia de la Riada de San Wenceslao en la Cuenca del Segura**

## **Impacto territorial de la riada de San Wenceslao en la cuenca del Segura**

***José Carlos González Martínez,  
Confederación Hidrográfica del Segura.  
Comisario de Aguas.***

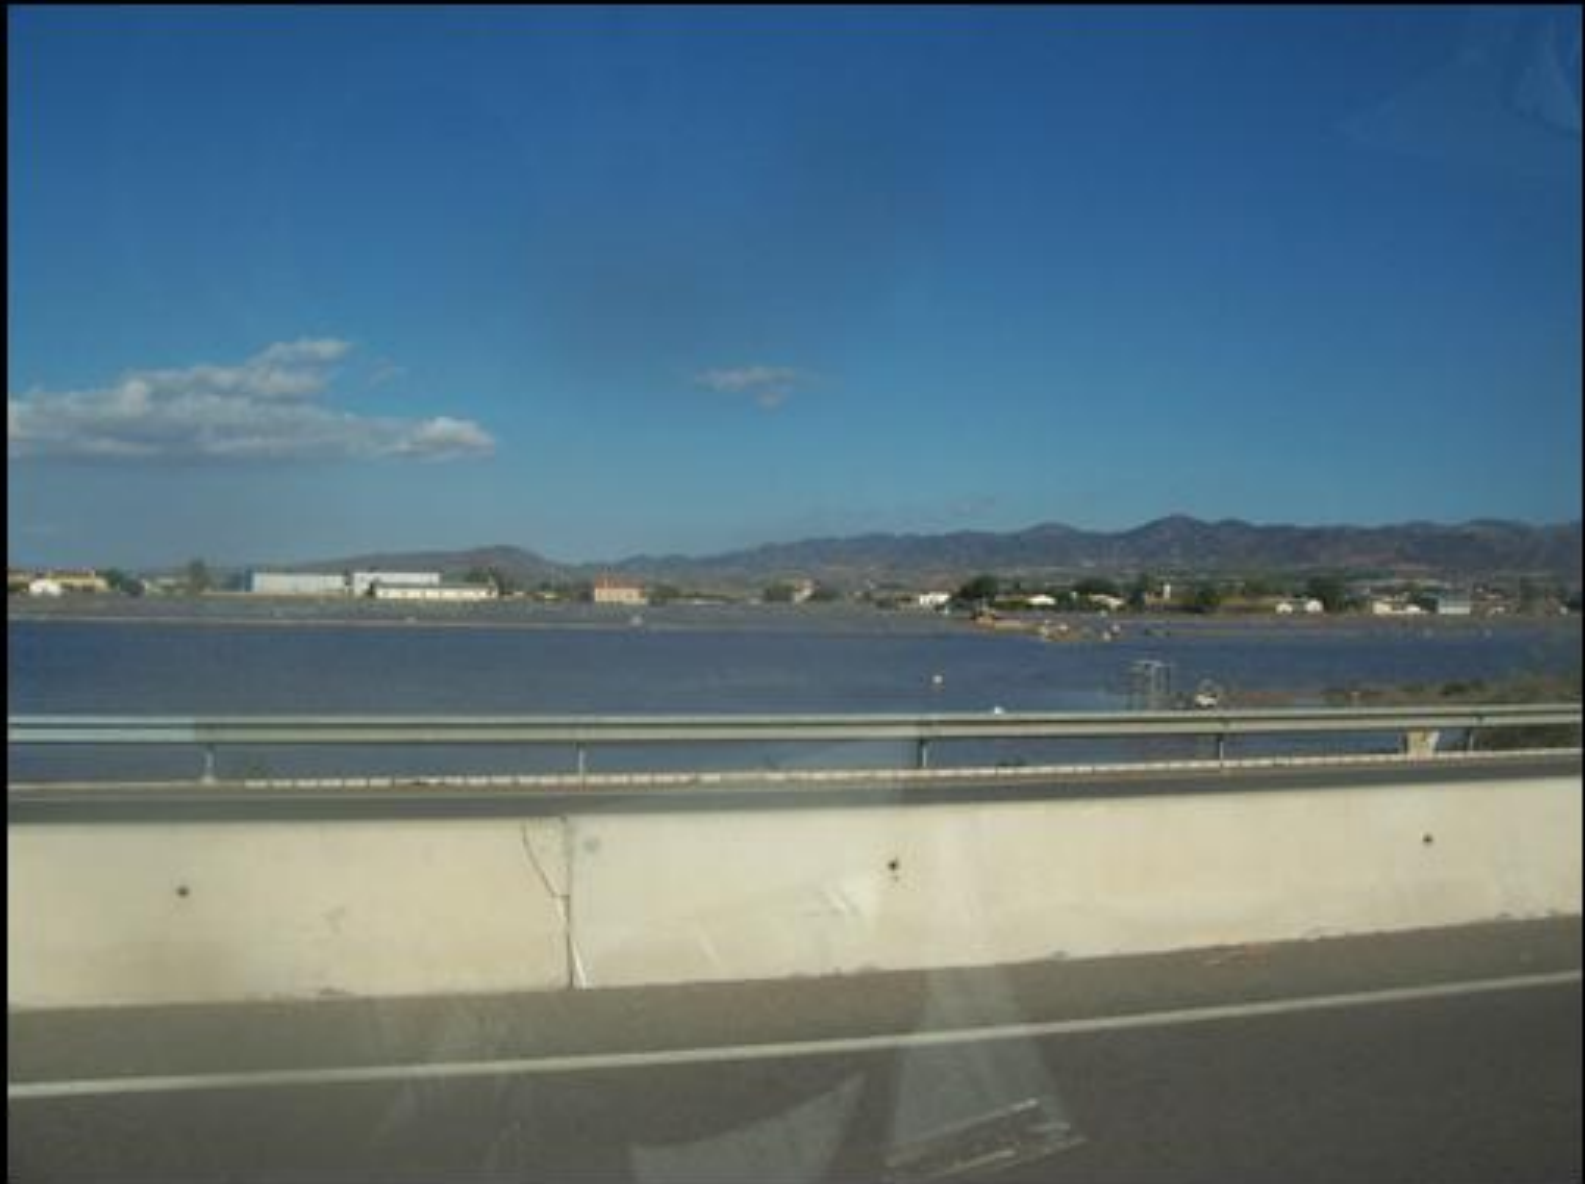
# Esquema de funcionamiento: grandes embalsamientos de agua

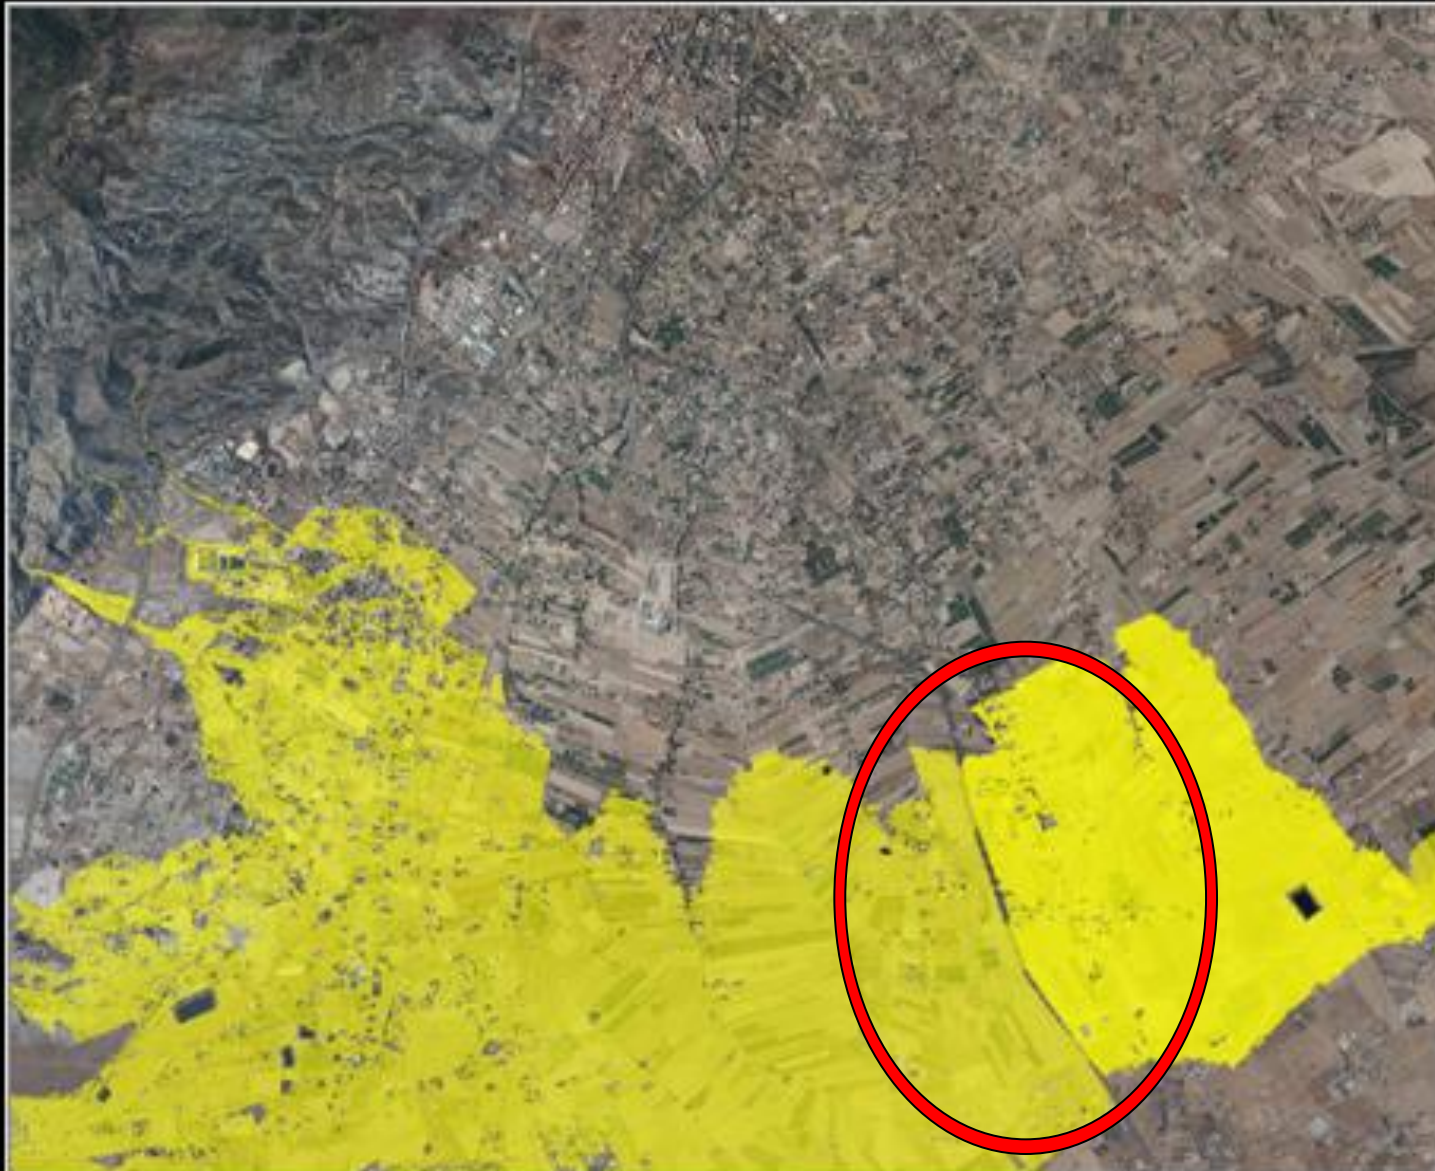
# Esquema de funcionamiento (T=500) en la salida natural: rambla de Biznaga

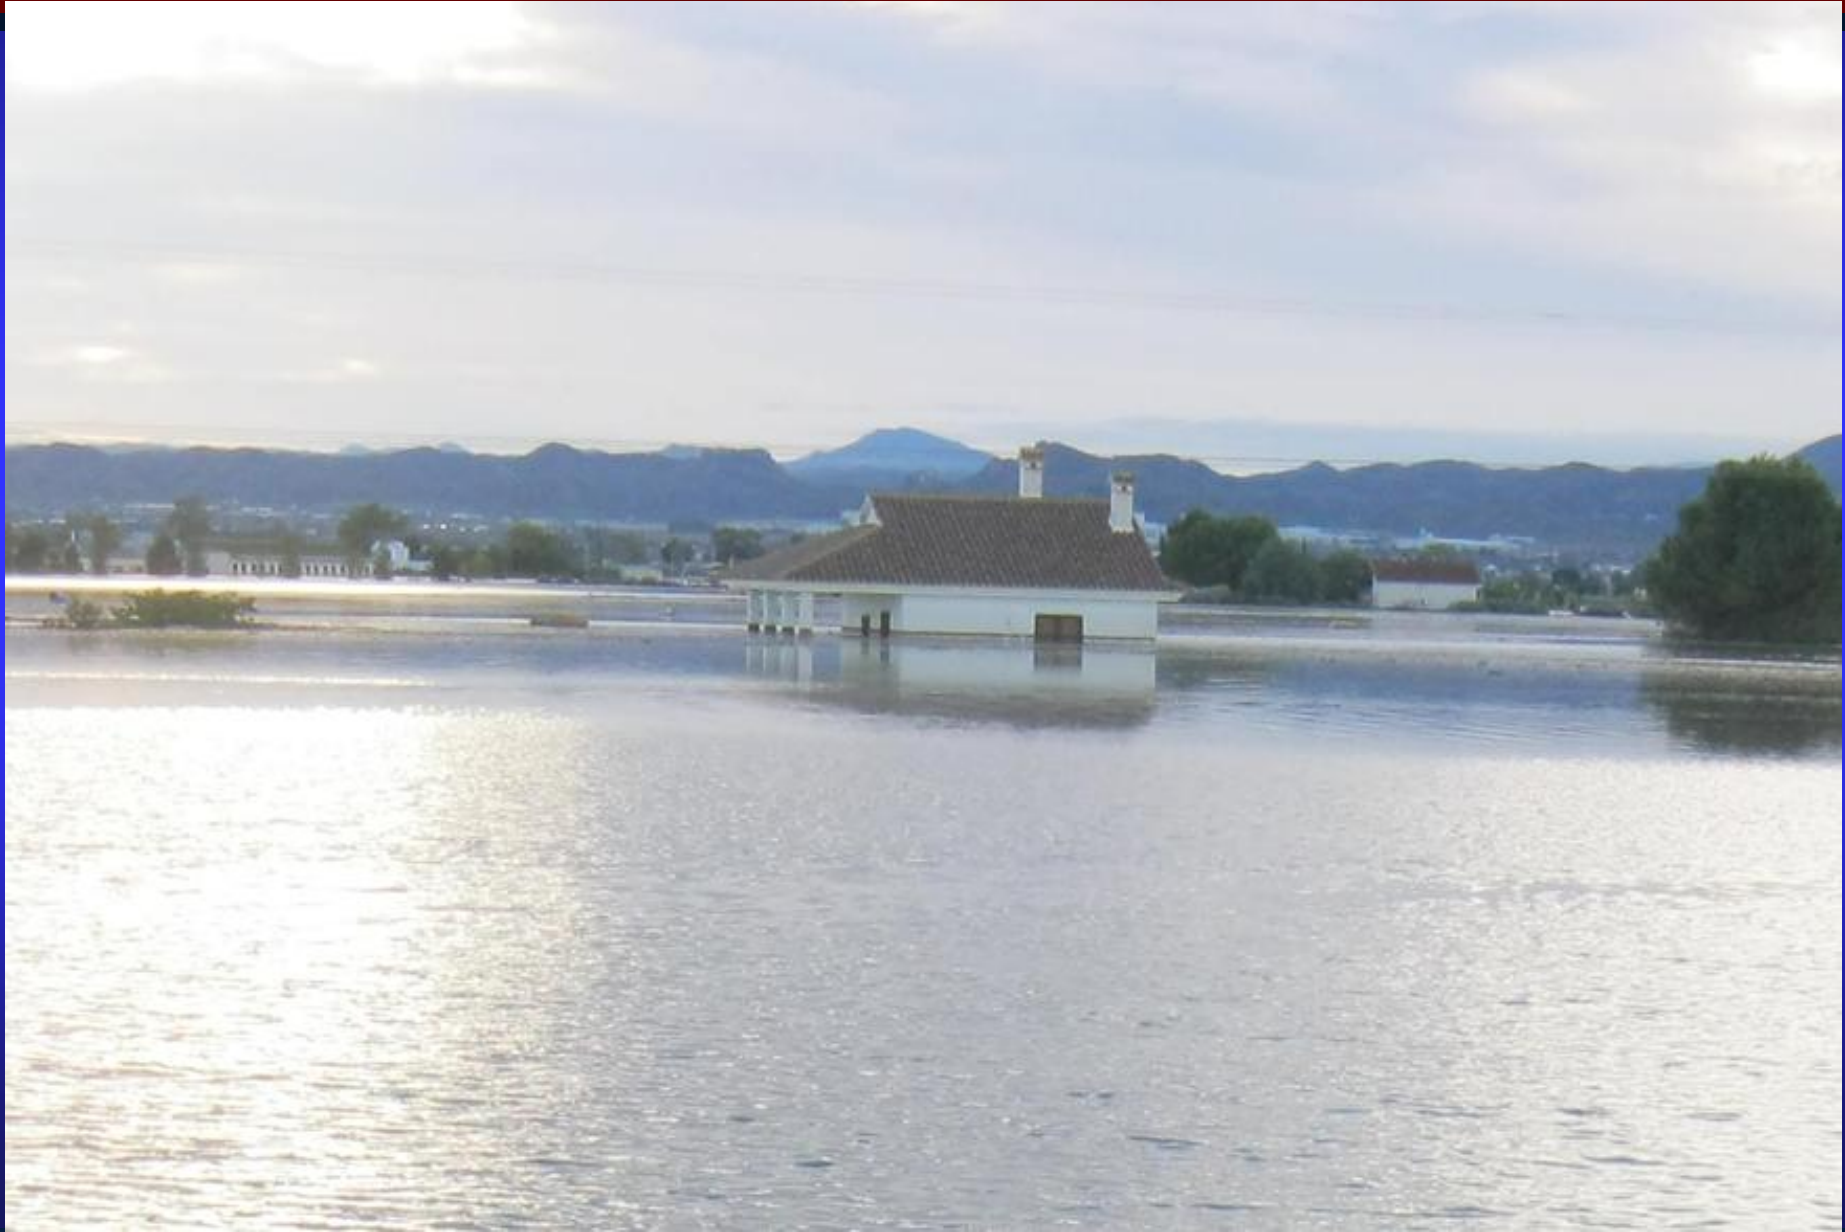
# Rambla de Biznaga. Zona de “nacimiento” y cruce con autovía Lorca-Águilas

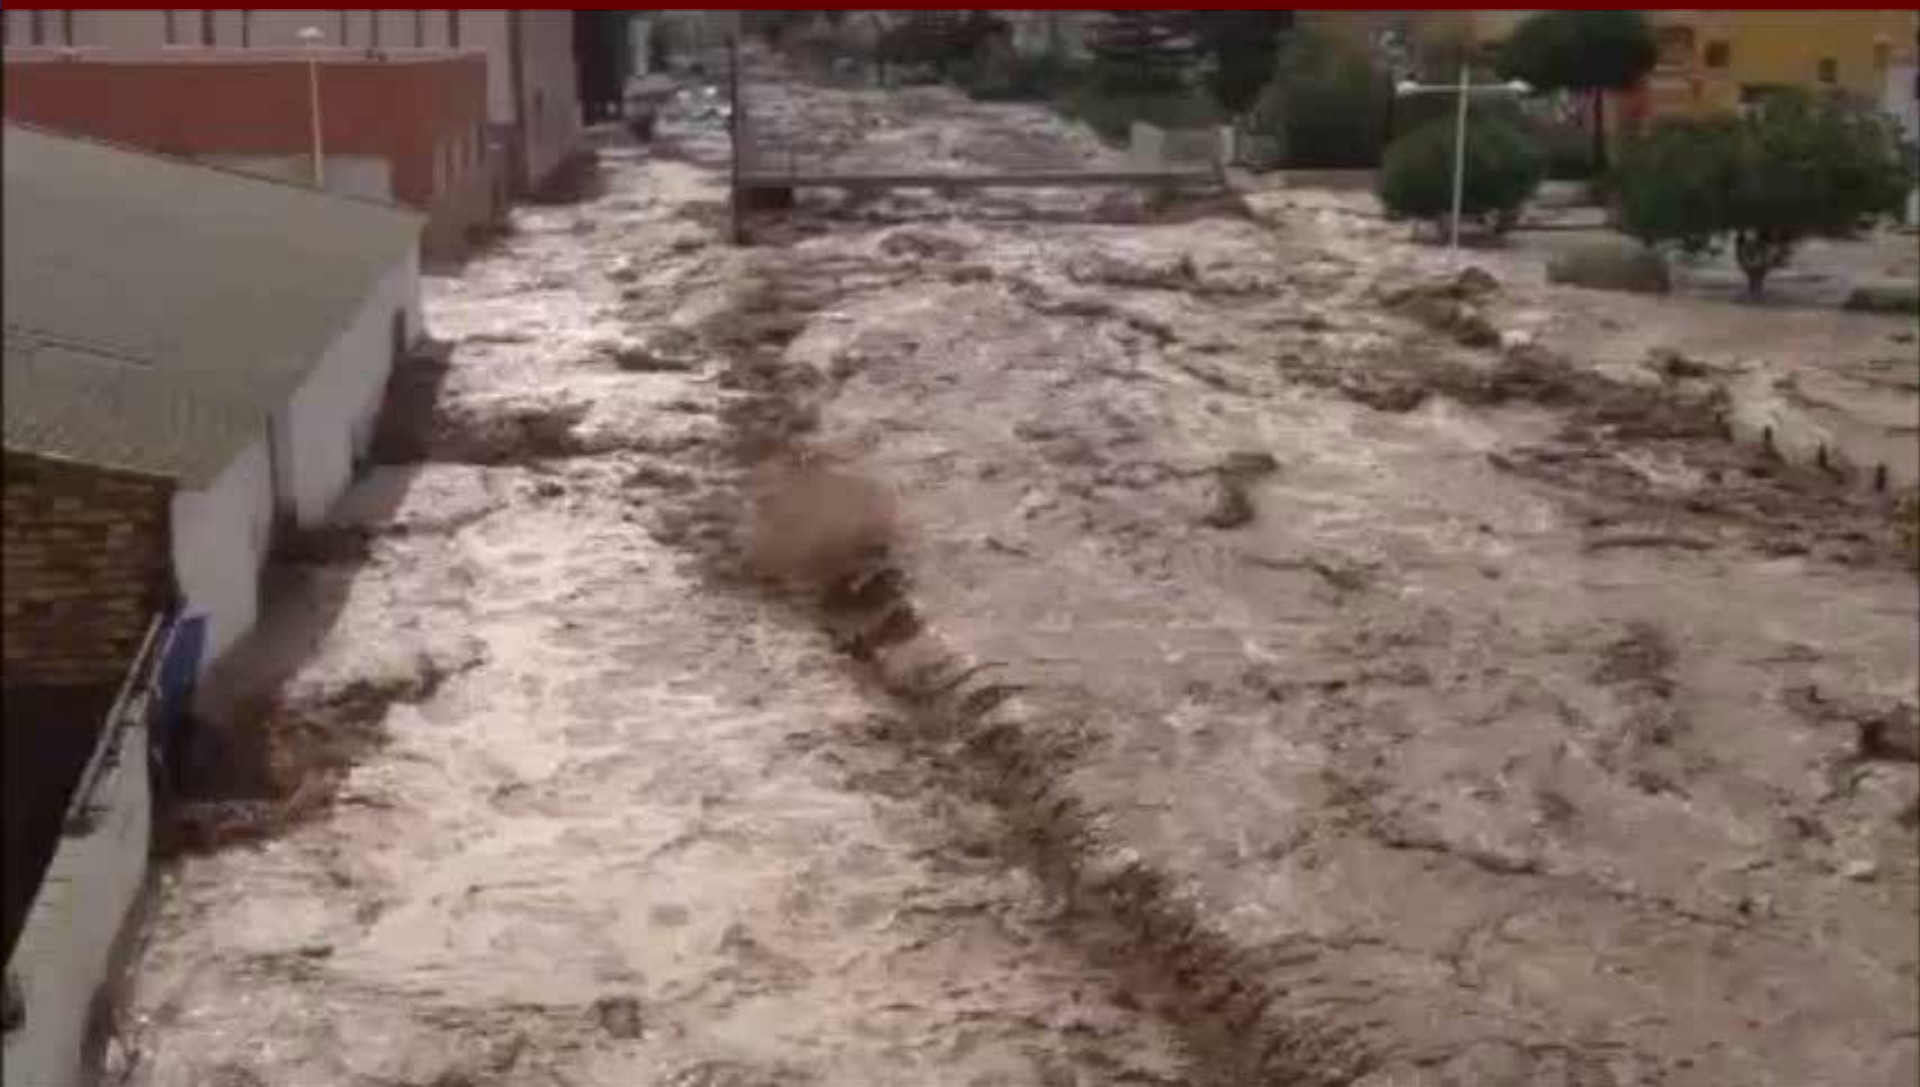
# **Casco urbano de Pulpí el 28/09/2012. Encauzamiento.**
