ANEXO 6

HIDROGEOLOGÍA DE LA GALERÍA FUENTE DE LA MINA (LA PACA, LORCA)

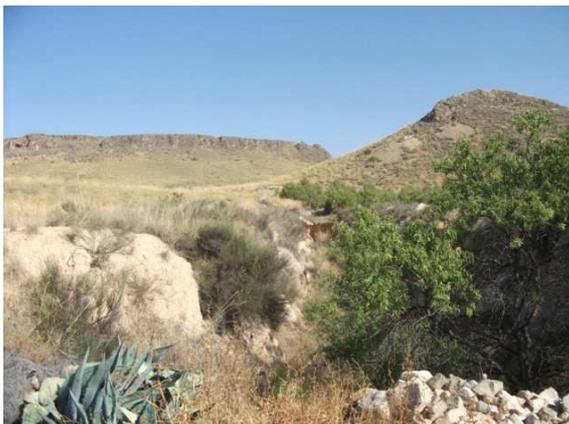
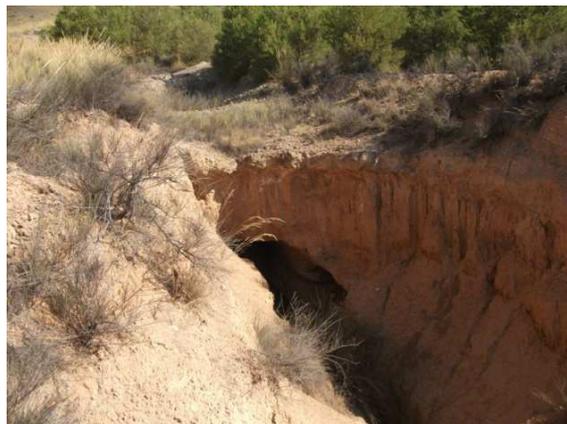
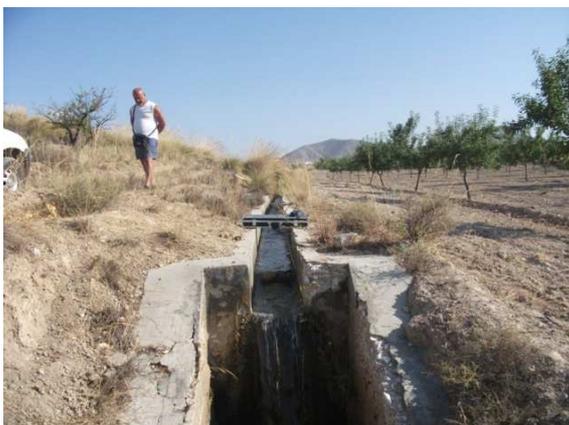
Figura 2.1. Imagen general y de detalle de las inmediaciones de la Galería Fuente de La Mina (243780004)

Imagen general de la zona de la galería

Vista de la galería, que se encuentra parcialmente derrumbada

Sección de aforos utilizada

La Galería Fuente de la Mina o Mina de San Juan, con código de inventario IGME 2437-8-0004, vierte al Río Turrilla y se sitúa en la cabecera de Masa de Agua Superficial (MAS) “Río Turrilla hasta la confluencia con río Luchena” (ES0701012701). Se localiza entre las pedanías de La Paca y Zarcilla de Ramos, en el término municipal de Lorca. Las características generales de la galería se presentan en el Cuadro 2.1. En la Figura 2.1 se muestra una imagen general de la zona, la salida de la galería y la sección de afloros.

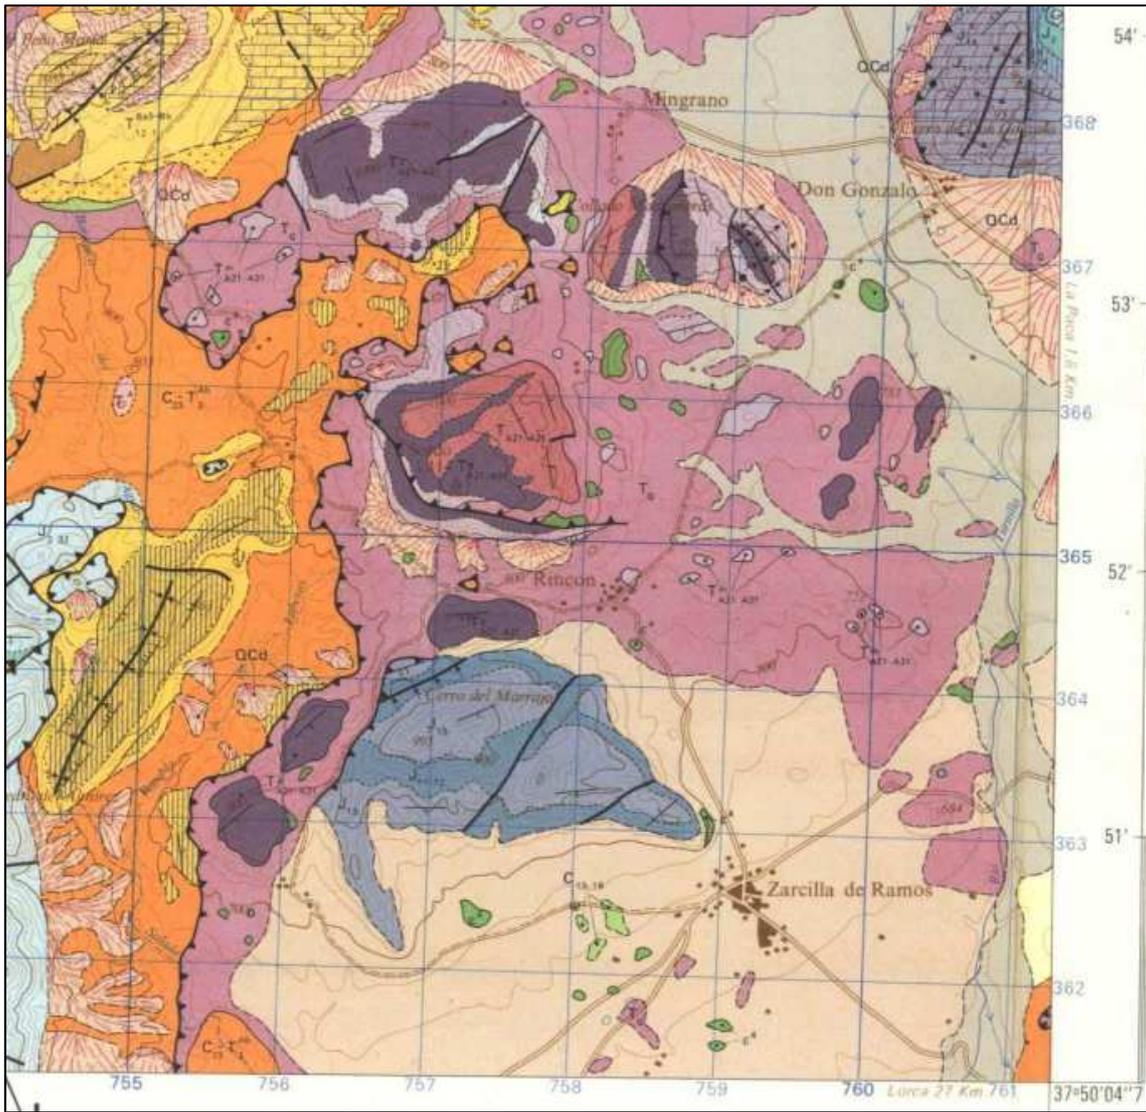
Figura 3.1. Mapa geológico de la zona de estudio (IGME, 1974)

Una cuadrícula del mapa representa 1 km²

Una interpretación hidrogeológica basada en la cartografía MAGNA se presenta en la Figura 3.1. Los relieves dolomíticos situados al Noroeste del caserío del Rincón y al Sur de las Casas del Mingrano (facies Muschelkalk) están afectados por el corrimiento general del Triásico sobre la Unidad Cretácico-Terciaria y se hunden sobre una serie margosas que se interpreta de edad Triásico superior, en facies Keuper. Los carbonatos del Muschelkalk se ven afectados posiblemente por un plegamiento disarmónico y fallas inversas de vergencia Oeste, interpretación basada en el cabalgamiento del Cerro del Sordo.

En la zona más oriental del área de estudio, los pequeños afloramientos carbonáticos situados en la zona donde nace el manantial se interpretan como un levantamiento del Muschelkalk por acción de fallas.

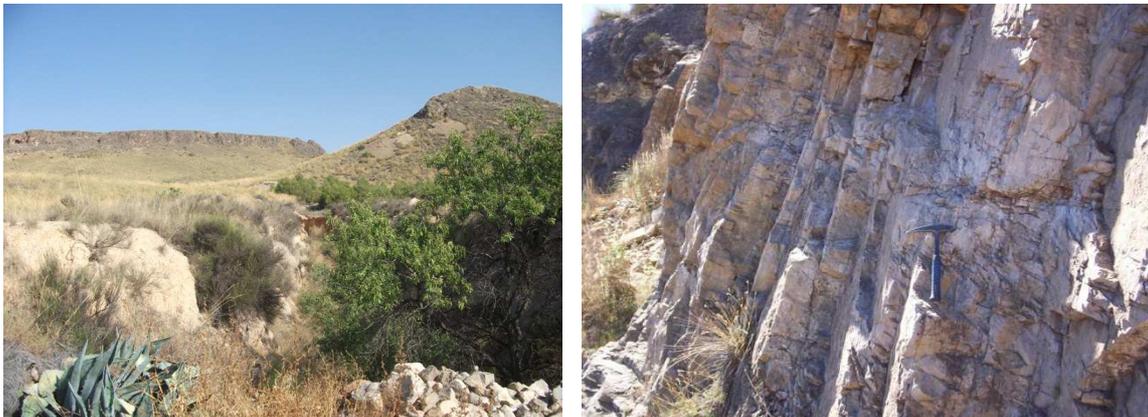
Foto 4.1. Imagen general de los afloramientos dolomíticos y detalle de las calizas y dolomías con margas.

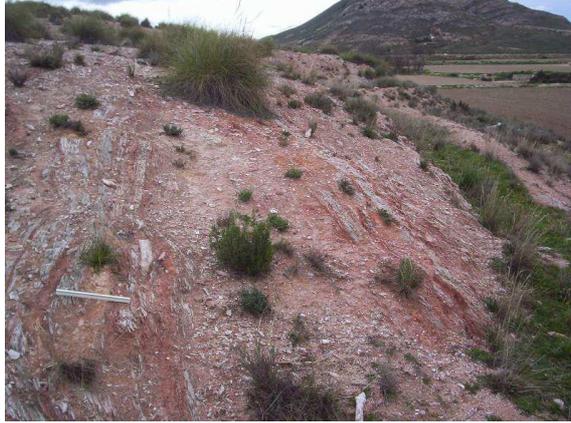
Foto 4.2. Afloramiento de las Facies Keuper

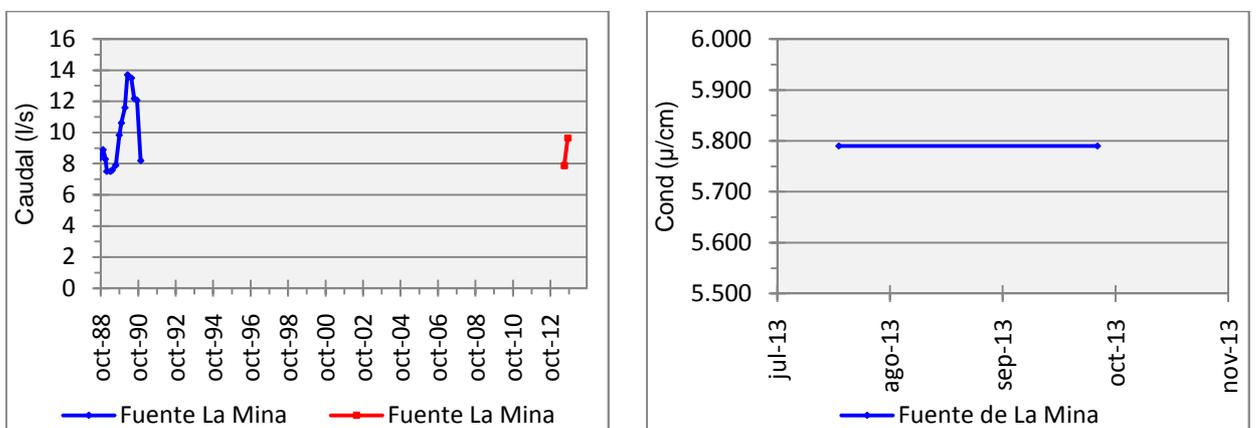
Figura 4.3. Evolución hidrométrica y de conductividad en la Galería Fuente de la Mina.

La galería presenta una evolución muy constante entorno a 10 l/s (Figura 4.3). La salinidad del agua es muy alta, con unos valores de 5.790 µS/cm, debido a la circulación por materiales en contacto con evaporitas.
