Apéndice nº 1.- Hojas de Campo para la Valoración del Índice del Estado Ecológico.

Valoración del Estado Ambiental de la rambla de la Carrasquilla

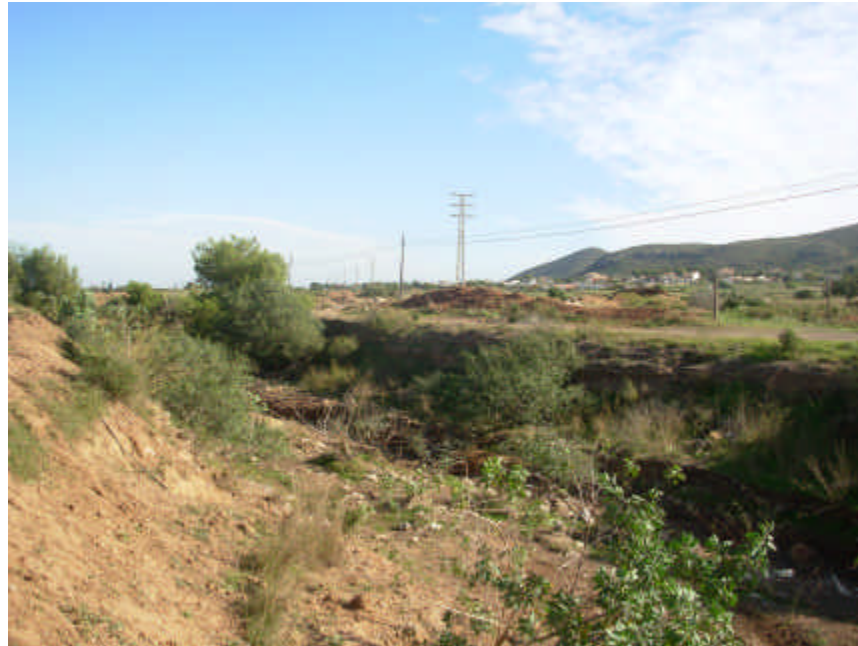
ESTADILLO DE MUESTREO N°1

ASPECTOS MORFOLÓGICOS: ESTRUCTURA					
Taludes	Altura(m)	Pendiente			
		0-25 %	25-50 %	50-75 %	>75 %
Margen izquierda	5				X
Margen derecha	3,5				X

Cauce	X	Anchura(m)	Fondo cauce		
			Cóncavo X	liso	
confinado			convexo	en terrazas	
medio			otros		
no confinado			diagonales	en isleta	
Barras cauce	longitudinales	laterales			
	No existen				
	X

presencia	valor		presencia	valor
Canalizaciones		10	Cultivos en cauce		9
Pequeña presa (azud)	X- 1 albarrada	3	Árboles secos		4
Presa grande		10	Basuras (sólidos orgánicos)		2
Canales drenaje		5	Escombros	X	2
Entrada externa agua		8	Restos pesticidas/herbicidas		2
Pozos en cauce		4	Vertidos líquidos		8
Extracción subálveo		4	Quemas de vegetación		7
Caminos en lecho		6	Ganado (restos)		9

Conectividad x Uso Natural	(Valor total impacto/50) = A	IA= 1 + (A-B)
Margen derecho	0,25 x 0	(3+2)/50= 0,1	1+ (0,1-0)= 1,1
Margen izquierdo	0,25 x 0		
	Media (B)= 0

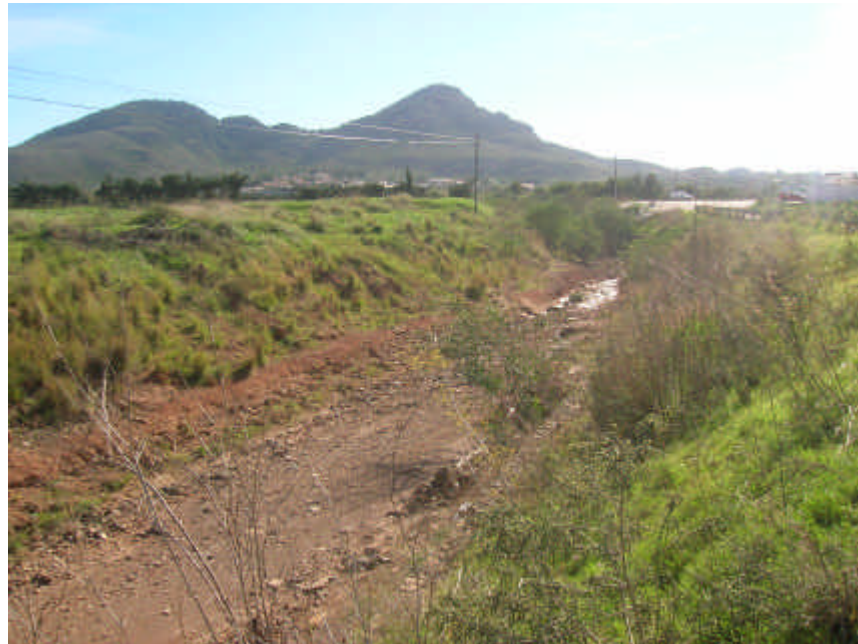
ESTADILLO DE MUESTREO N°2

Taludes	Altura(m)	Pendiente			
		0-25 %	25-50 %	50-75 %	>75 %
Margen izquierda	4				X
Margen derecha	4				X

Cauce	Anchura(m)	Fondo cauce		
		cóncavo	Liso X	convexo
confinado	X			
medio				en terrazas
no confinado			otros	
Barras cauce	longitudinales	laterales	diagonales	en isleta
	No existen

presencia	valor		presencia	valor
Canalizaciones	X- 1muro gaviones	10	Cultivos en cauce		9
Pequeña presa (azud)	X- 1albarrada	3	Árboles secos		4
Presa grande		10	Basuras (sólidos orgánicos)		2
Canales drenaje		5	Escombros	X	2
Entrada externa agua		8	Restos pesticidas/herbicidas		2
Pozos en cauce		4	Vertidos líquidos		8
Extracción subálveo		4	Quemas de vegetación		7
Caminos en lecho		6	Ganado (restos)		9
Carreteras asfaltadas		10	Recolección vegetación		1
Rodaduras		6	Recolección		1

Conectividad x Uso Natural	(Valor total impacto/50) = A	IA= 1 + (A-B)
Margen derecho	0,25 x 0	(10+3+2)/50=0,3	1 + (0,3-0)= 1,3
Margen izquierdo	0,25 x 0		
	Media (B)=0

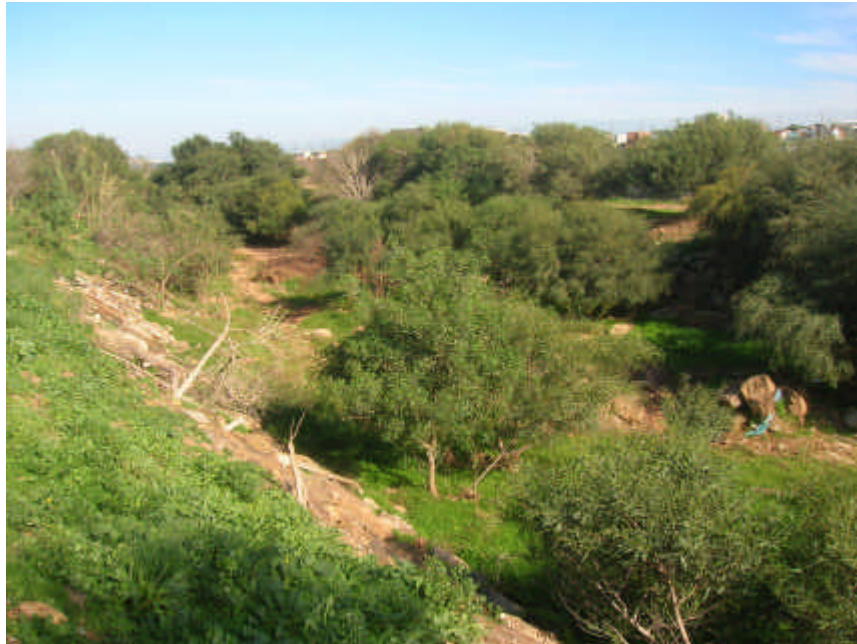
ESTADILLO DE MUESTREO N°3

Taludes	Altura(m)	Pendiente			
		0-25 %	25-50 %	50-75 %	>75 %
Margen izquierda	5				X
Margen derecha	4				X

Cauce	X	Anchura(m)	Fondo cauce		
			Cóncavo X	liso	
confinado			convexo	en terrazas	
medio			otros		
no confinado			diagonales	en isleta	
Barras cauce	longitudinales	laterales			
	No existen

presencia	valor		presencia	valor
Canalizaciones	X-escollera ambas márgenes	10	Cultivos en cauce		9
Pequeña presa (azud)		3	Árboles secos	X	4
Presa grande		10	Basuras (sólidos orgánicos)		2
Canales drenaje		5	Escombros		2
Entrada externa agua		8	Restos pesticidas/herbicidas		2
Pozos en cauce		4	Vertidos líquidos		8
Extracción subálveo		4	Quemas de vegetación		7

Conectividad x Uso Natural	(Valor total impacto/50) = A	IA= 1 + (A-B)
Margen derecho	0,25 x 0	(10+4)/50= 0,28	1 + (0,28-0)= 1,28
Margen izquierdo	0,25 x 0		
	Media (B)=

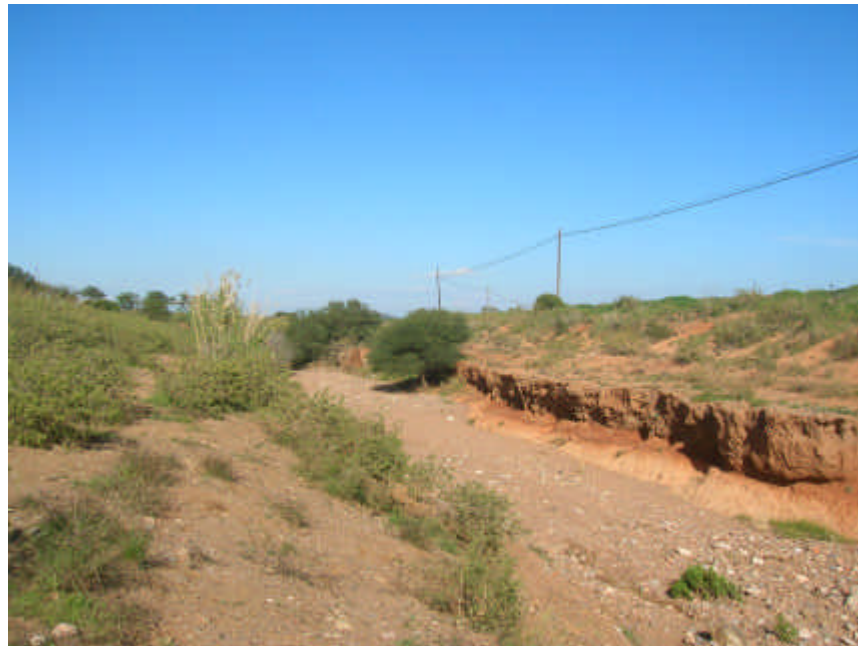
ESTADILLO DE MUESTREO N°4

Taludes	Altura(m)	Pendiente			
		0-25 %	25-50 %	50-75 %	>75 %
Margen izquierda	4				X
Margen derecha	4				X

Cauce	X	Anchura(m)	Fondo cauce		
			cóncavo	liso	X
confinado			convexo	en terrazas	
medio			otros		
no confinado			diagonales	en isleta	
Barras cauce	longitudinales	laterales			
	No existen				
	X

presencia	valor		presencia	valor
Canalizaciones		10	Cultivos en cauce		9
Pequeña presa (azud)	X-albarrada	3	Árboles secos	X	4
Presa grande		10	Basuras (sólidos orgánicos)		2
Canales drenaje		5	Escombros		2
Entrada externa agua		8	Restos pesticidas/herbicidas		2
Pozos en cauce		4	Vertidos líquidos		8
Extracción subálveo		4	Quemas de vegetación		7
Caminos en lecho		6	Ganado (restos)		9
Carreteras		10	Recolección		1

Cálculo del índice de Alteración (IA)			
	Conectividad x Uso Natural	(Valor total impacto/50) = A	IA= 1 + (A-B)
Margen derecho	0,25 x 0	(3+4)/50= 0,14	1 + (0,14-0) = 1,14
Margen izquierdo	0,25 x 0		
	Media (B)=

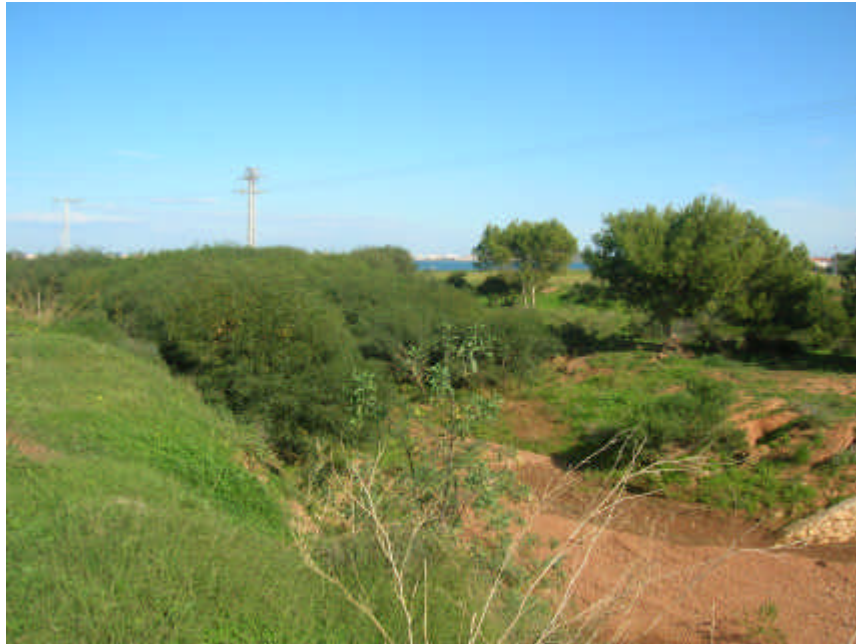
ESTADILLO DE MUESTREO N°5

Taludes	Altura(m)	Pendiente			
		0-25 %	25-50 %	50-75 %	>75 %
Margen izquierda	4				X
Margen derecha	2,5				X

Cauce	X	Anchura(m)	Fondo cauce		
			cóncavo	liso	X
confinado			convexo	en terrazas	
medio			otros		
no confinado			diagonales	en isleta	
Barras cauce	longitudinales	laterales			
	No existen				
	X

presencia	valor		presencia	valor
Canalizaciones		10	Cultivos en cauce		9
Pequeña presa (azud)		3	Árboles secos		4
Presa grande		10	Basuras (sólidos orgánicos)		2
Canales drenaje		5	Escombros		2
Entrada externa agua	X-colector pluviales	8	Restos pesticidas/herbicidas		2
Pozos en cauce		4	Vertidos líquidos		8
Extracción subálveo		4	Quemas de vegetación		7
Caminos en lecho		6	Ganado (restos)		9

Cálculo del índice de Alteración (IA)			
	Conectividad x Uso Natural	(Valor total impacto/50) = A	IA= 1 + (A-B)
Margen derecho	0,25 x 0	8/50=0,16	1 + (0,16-0)= 1,16
Margen izquierdo	0,25 x 0		
	Media (B)=0
