EVALUACIÓN ANUAL (2016) DEL ESTADO ECOLÓGICO DE LAS ESTACIONES DE MONITOREO DEL PROYECTO LIFE+ RIPISILVANATURA

LIFE13 BIO/ES/1407

JULIO 2016

Universidad de Murcia

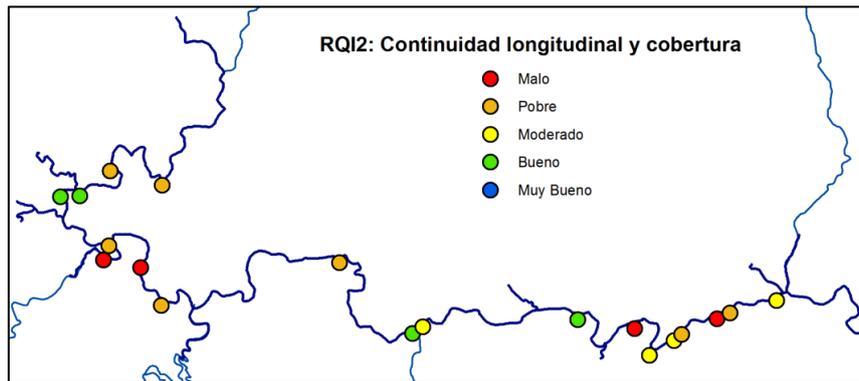
Figura 3.2.3: Estado de las riberas según su continuidad longitudinal y cobertura en las zonas de actuación (RQI2), 2016.

En general, el estado de las riberas es pobre y moderado en las EMEs con relación a su continuidad longitudinal y cobertura (Figura 3.2.3), mientras que en las de referencia sigue siendo bueno o muy bueno.

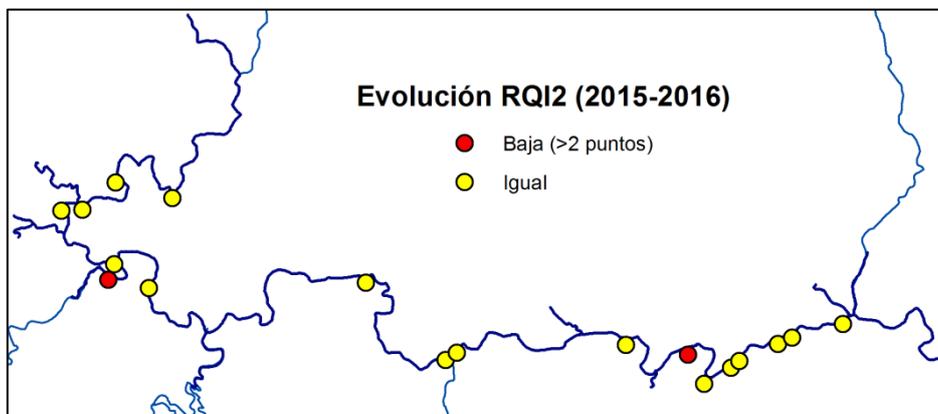
Figura 3.2.4: Evolución del estado de las riberas según su continuidad longitudinal y cobertura en las zonas de actuación (RQI2) respecto a la evaluación inicial.

Aunque una buena parte de las actuaciones van dirigidas a aumentar esta característica riparia, dado el escaso tiempo transcurrido entre las revegetaciones y la evaluación, es pronto para poder determinar su aumento. De hecho, no solo no se observa una mejora en las EMEs sino que incluso hay alguna estación que sufre un ligero empeoramiento provocado por la falta de desarrollo de la cobertura autóctona (especies plantadas a principio de 2016) y la reducción de la cobertura de EEIs asociada (Figura 3.2.4).

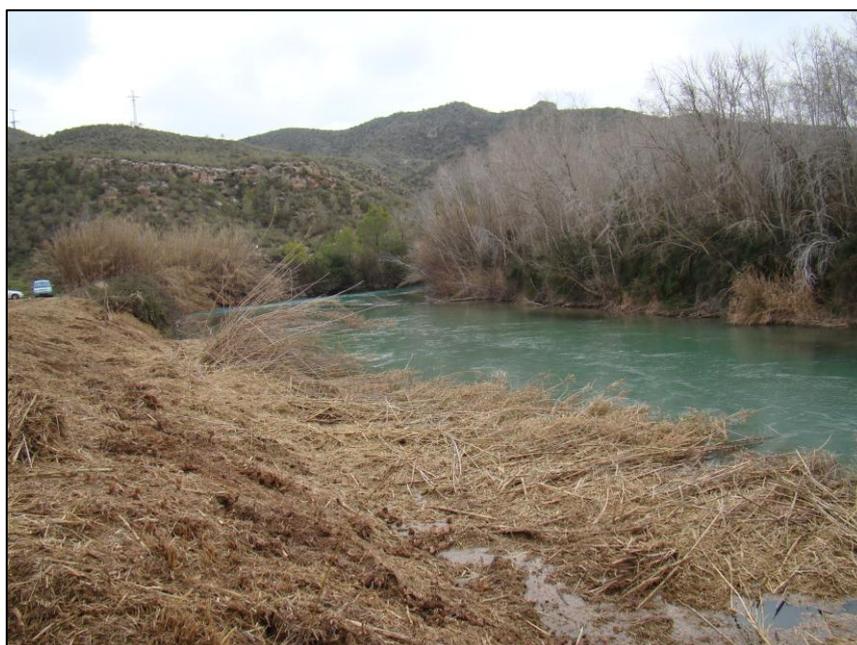
Figura 3.2.11: Restos de poda en la primera banda riparia y en el cauce (tesela 23).

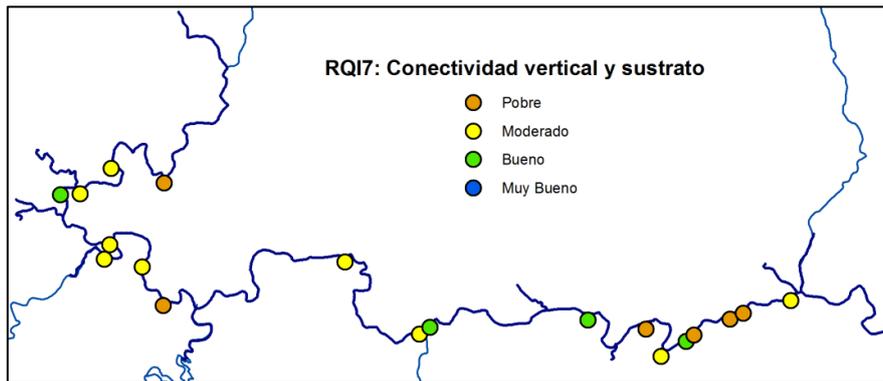
Figura 3.2.14: Estado de las riberas en base a la conectividad vertical y sustrato (RQI7) en las EMEs .

En general, las EMEs presentan una degradación moderada (Figura 3.2.14) de la conectividad vertical de las riberas fluviales como consecuencia, principalmente, de la compactación del suelo por actividades agrícolas, caminos de servidumbre, obras de ingeniería hidráulica e incluso el propio proceso de corta de cañas que afecta temporalmente a algunos atributos riparios durante su ejecución.

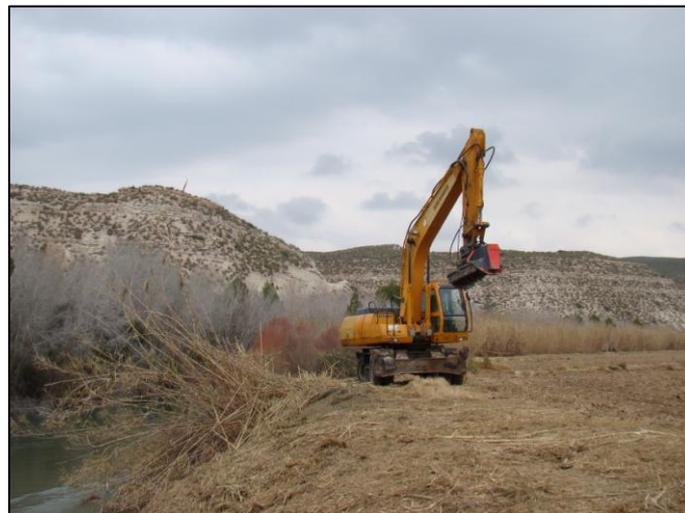
Figura 3.2.16: Compactación temporal del suelo en algunas zonas de actuación por uso de maquinaria pesada.

Aunque en la zona superior del proyecto existen tramos con un buen potencial de recuperación de este atributo ripario, todavía no se observan mejoras en este sentido. De hecho, se han detectado pequeños empeoramientos puntuales en algunas estaciones donde la corta se ha realizado mediante métodos mecánicos que pueden producir una compactación temporal del suelo por el uso de maquinaria pesada (Figura 3.2.15, Figura 3.2.16). Sin embargo, se espera que estos valores se recuperen con el tiempo dado que las cortas de mantenimiento son realizadas siempre manualmente. Además, algunas zonas de actuación (ej. las que están en proceso de delimitación del DPH) podrían alcanzar en un futuro valores cercanos a las EREs (que mostraron valores buenos o muy buenos, siempre que no se lleven a cabo actividades que causan compactación del suelo en las riberas fluviales).

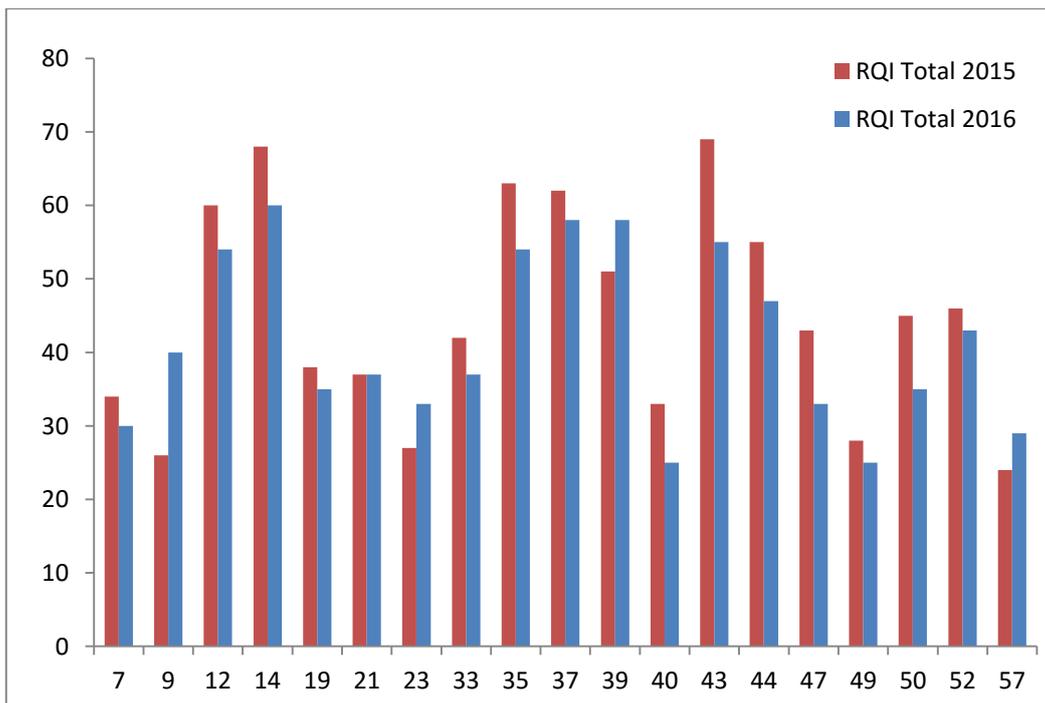
Figura 3.2.17: Evolución del RQI en las EMEs.

Aunque la reciente ejecución de las actuaciones no da margen suficiente para poder evaluar adecuadamente su efecto sobre la calidad riparia, se observa que la mayor parte de las EMEs todavía no han sufrido cambios en este sentido o han empeorado. Por el contrario se observa una leve mejoría en algunas estaciones situadas principalmente en la parte superior de la zona objeto de estudio (municipio de Calasparra). Se trata de los tramos que peor estado ecológico presentaban y por lo tanto con un mayor margen de mejora (Figura 3.2.17). Diferenciando entre los distintos tratamientos, las estaciones con cortas mecánicas y un mantenimiento intensivo presentan los valores más bajos de calidad (Figura 3.2.18). Esto no lleva implícito que sea el tratamiento más efectivo, sino que las estaciones con menor cobertura de especies nativas y peor estado ecológico son en general estaciones donde las actuaciones que se han planificado son “duras” dado que existe una dominancia alta de *Arundo donax* y menor riesgo de acabar con especies nativas riparias en el proceso de restauración.

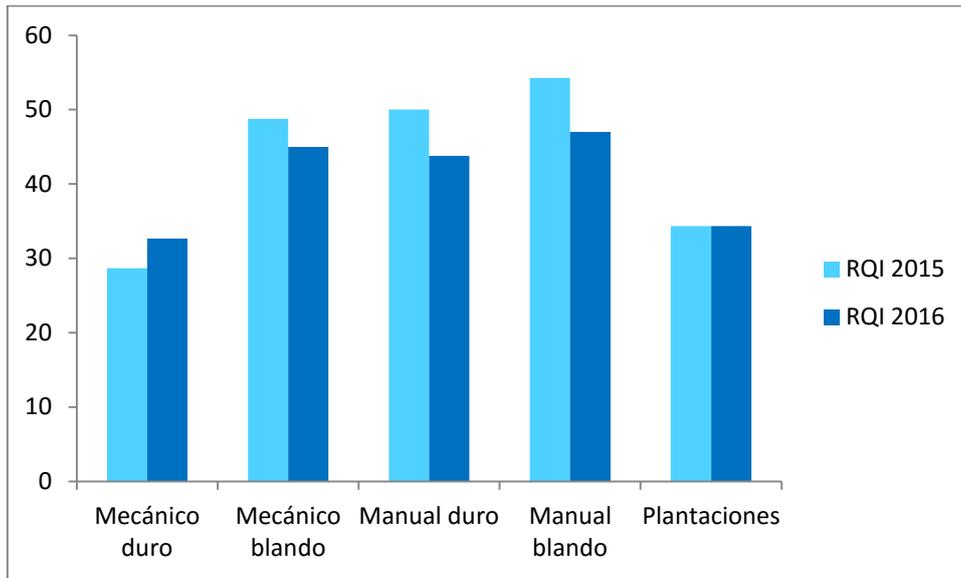
Figura 3.2.18: Evolución del RQI en las EMEs separadas por tipo de actuación.

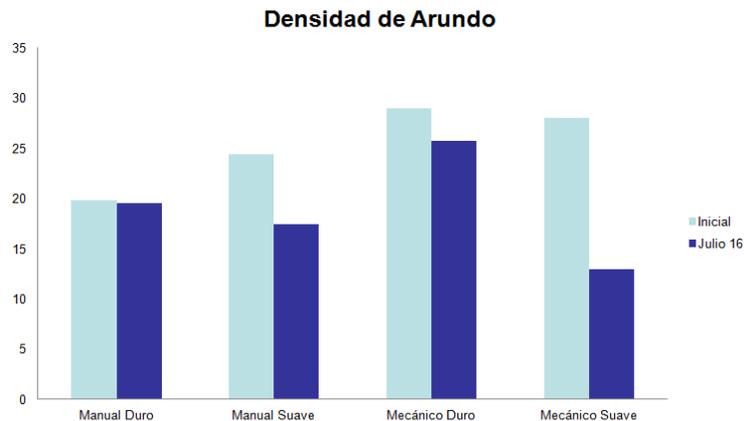
Figura 3.3.1: Evolución de la densidad de *A. donax* bajo los diferentes tipos de tratamiento.

La ecología de *Arundo donax* la hace una especie con un carácter oportunista muy marcado y con una capacidad de rebrote extraordinaria (en parte, de ahí viene su éxito como EEI en los ecosistemas mediterráneos). De hecho, las cortas planificadas pueden provocar inicialmente la aparición de un número de tallos mayor a los que había antes de la corta. Basándose en ese comportamiento, el proyecto propone una serie de cortas sucesivas que ocasionarán la disminución progresiva de la densidad de caña en las EMEs. Aún así, una vez hechas las mediciones de densidad tras la primera corta, se ha observado que bajo todos los tipos de tratamiento, se ha producido una disminución del número de tallos con respecto al estado inicial (Figura 3.3.1).

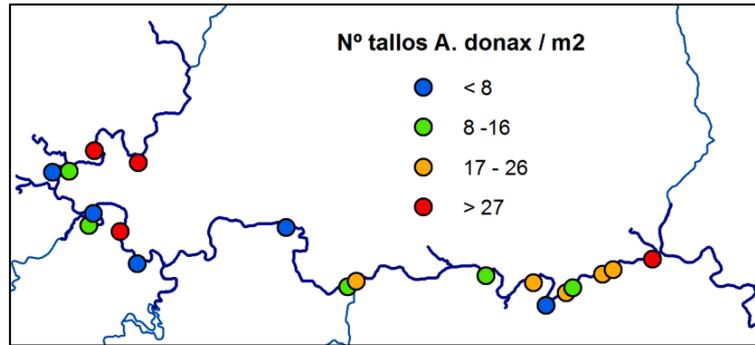
Figura 3.3.2: Densidad de *A. donax* en cada una de las EMEs, 2016.

Observando cada una de las parcelas por separado se corrobora la disminución de densidad de caña ya que dominan las teselas en las que se han producido una bajada en la misma. Encontramos solamente dos teselas en las que la densidad ha aumentado. Así mismo, la densidad de tallos suele situarse por debajo de 26 tallos/m² (Figuras 3.3.2 y 3.3.3)

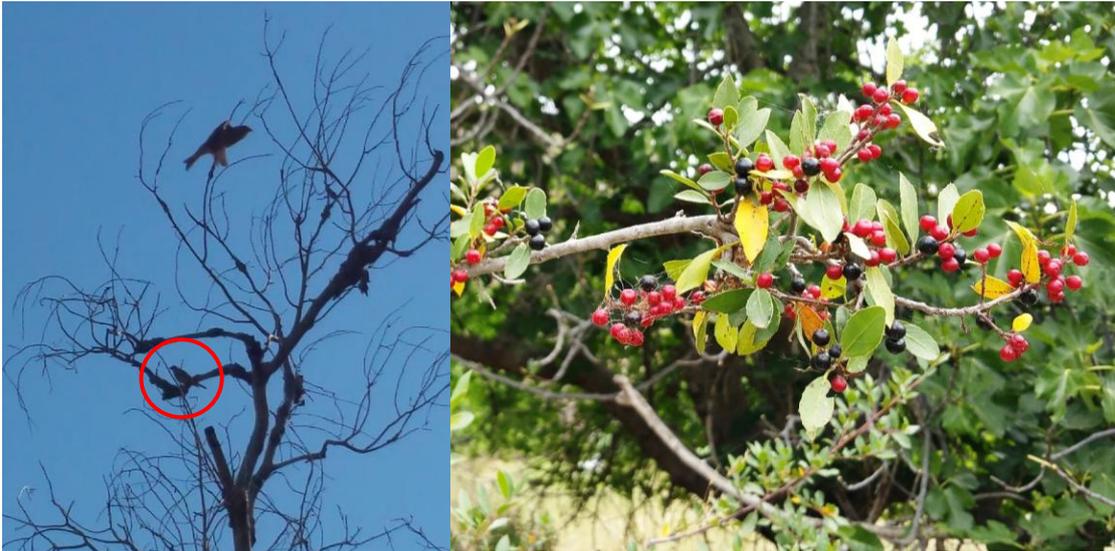
Figura 3.6.12: Entre las aves que frecuentan los estratos altos de la vegetación de las áreas restauradas mediante la eliminación de *Arundo donax*, como los fringílicos y algunos tórdidos (*Turdus viscivorus*, en el círculo), estos últimos han podido beneficiarse de la importante fructificación observada de arbustos como *Rhamnus alaternus* (ambas imágenes de junio de 2016)

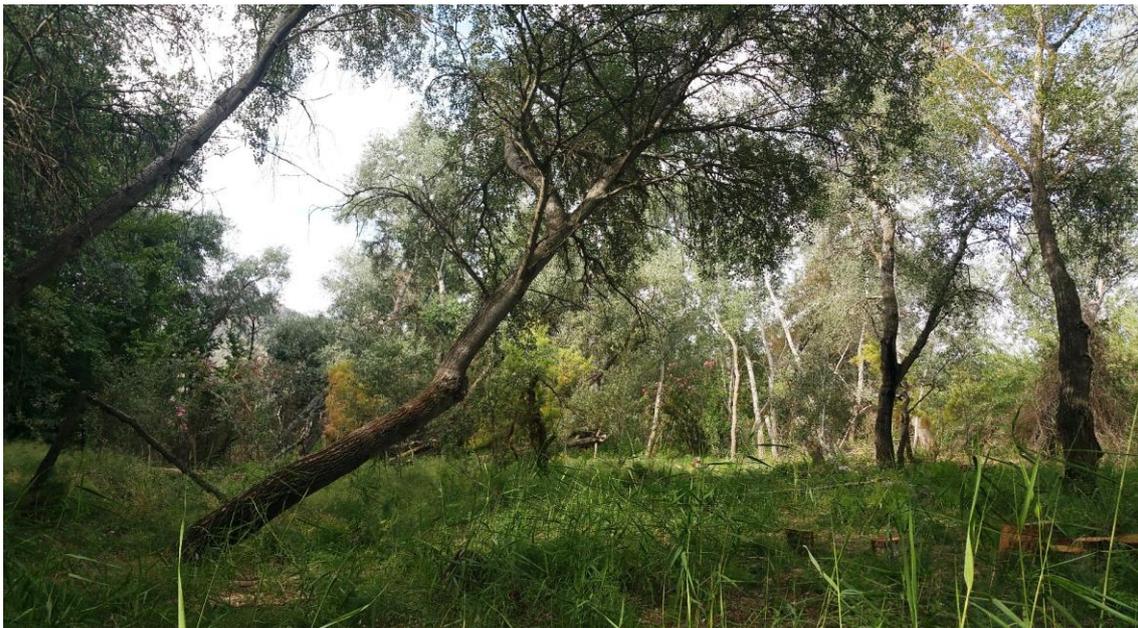
Figura 3.6.13: Aspecto de la Estación de Referencia Ecológica (ERE) de La Parra, sometida a una actuación de desbroce no planificada, que puede haber afectado su condición de estado no alterado, con respecto a las comunidades de aves (Junio de 2016).
