Seguimiento y evaluación de las
actuaciones de control de la caña (*Arundo
donax*) en el marco del proyecto LIFE+
RIPISILVANATURA

ALBERTO CONESA NIETO
TRABAJO FIN DE MÁSTER

MÁSTER EN TECNOLOGÍA, ADMINISTRACIÓN Y GESTIÓN
DEL AGUA (TAYGA)

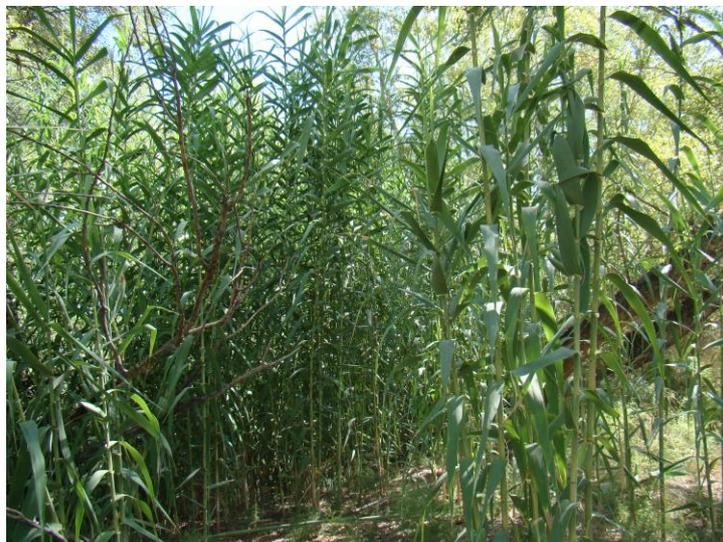
Figura 1: Formación monoespecífica de *Arundo donax* en las riberas del río Segura . Fuente: Elaboración propia

La caña (*Arundo donax*) (Figura 1) es una planta exótica considerada como uno de los 100 organismos más invasores del mundo (Lowe *et al.* 2000). El género *Arundo* pertenece a la familia de las gramíneas (*Poaceae*) e incluye seis especies nativas de climas cálidos de Europa, Asia y África. *A. donax* pertenece a la subfamilia *Arundinoideae*, que incluye gramíneas tropicales caracterizadas por inflorescencias plumosas (*Cortaderia*, *Phragmites*, etc). Las de la caña miden entre 40 y 60 centímetros y aparecen en el extremo de los tallos, a finales de agosto.

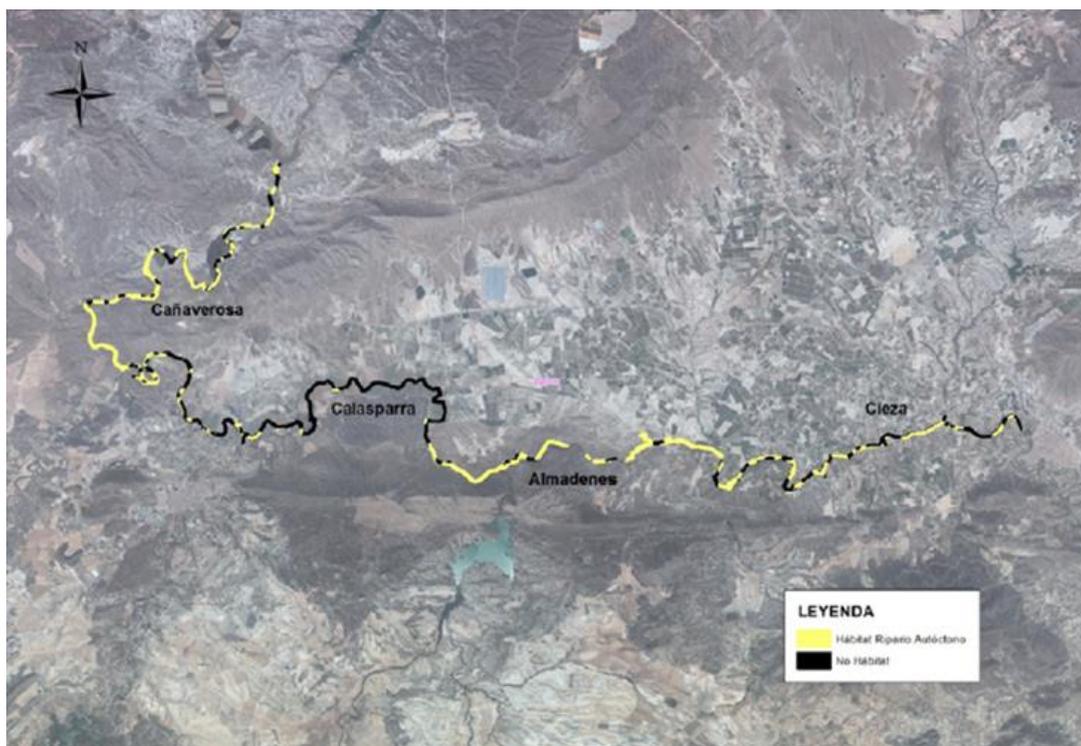
Figura 5: Distribución de hábitats riparios autóctonos y tramos invadidos por la caña (no hábitat) en la zona de actuación. Fuente: TYPESA, 2014

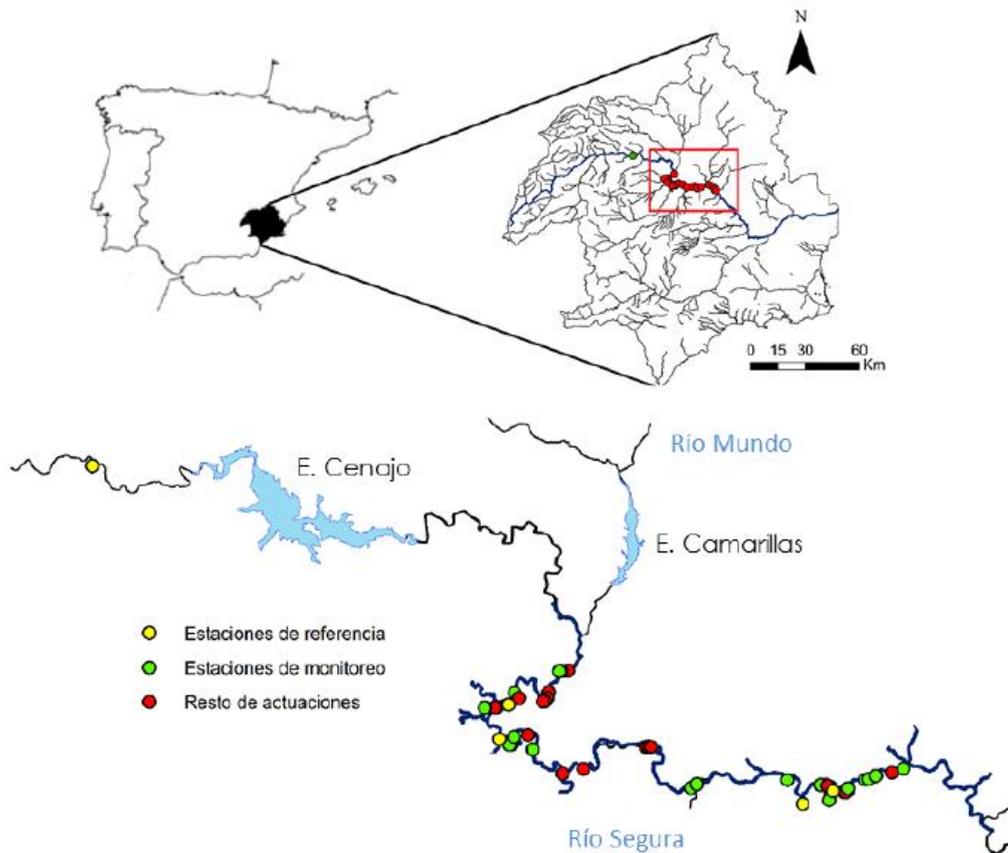
Figura 6: Localización del tramo de actuación en el río Segura (Cuenca del Segura), con las estaciones de referencia, monitoreo y resto de estaciones con actuaciones de restauración. También se muestran los embalses existentes. Fuente: Bruno *et al.*, 2015

Del total de las 52 teselas de actuación del proyecto, se ha seleccionado un conjunto de 16 estaciones de monitorización ecológica, tal y como queda reflejado en la tabla 1, correspondiendo 4 a cada tipo de actuación. Las estaciones se encuentran repartidas longitudinalmente por el área de estudio tal y como se muestra en la figura 6. Así, encontramos:

A su vez, se han seleccionado 5 estaciones de referencia ecológica, las cuáles son representativas del estado final de conservación a alcanzar. Su muestreo permite conocer la dinámica de las formaciones riparias y su biodiversidad asociada bajo condiciones naturales y sin influencia de especies exóticas invasoras. A continuación se nombran las distintas EREs del proyecto, de aguas arriba a aguas abajo según su distribución, las cuáles pueden ser localizadas en la figura 6.

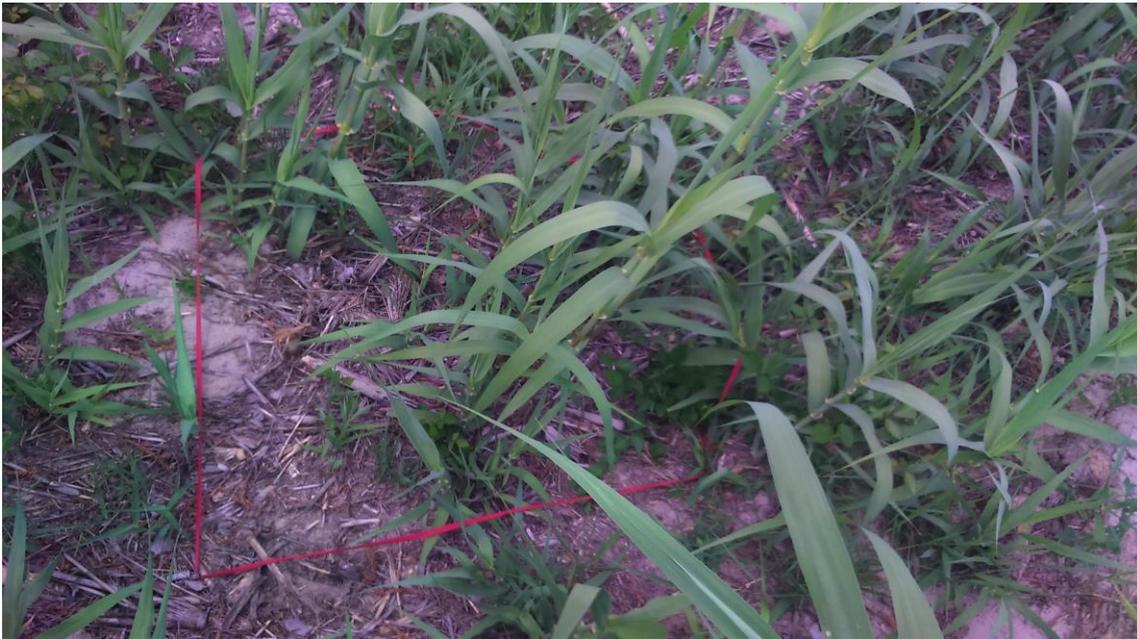
Figura 9: Detalle de la unidad de muestreo de vegetación de 1 m². Fuente: elaboración propia

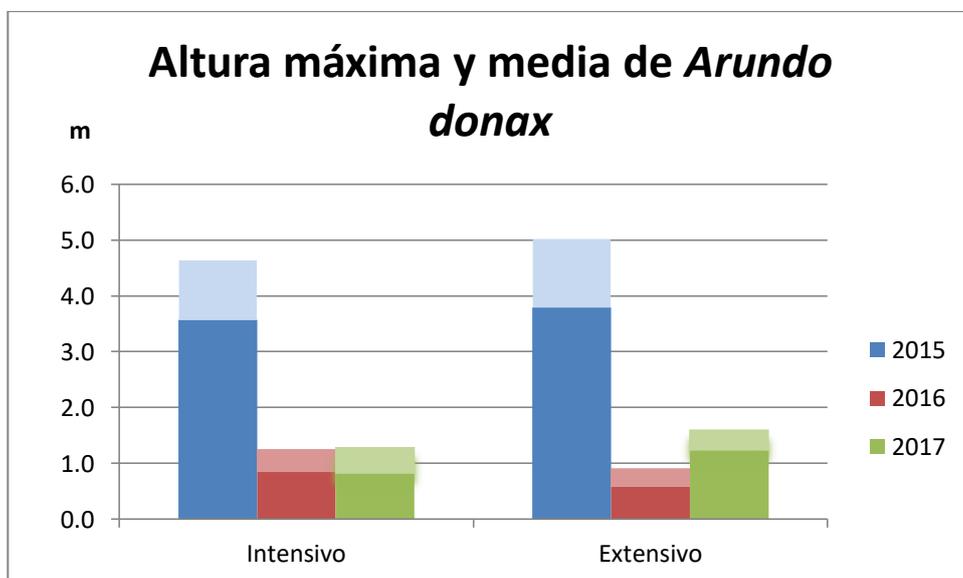
Figura 10: Variación temporal de los valores medios de la altura máxima (tonos claros) y media (tonos oscuros) de *A. donax* por tipo de tratamiento. Fuente: elaboración propia

De acuerdo con los resultados obtenidos, las cortas del primer año fueron las que redujeron de manera importante la altura de la caña mientras que las siguientes cortas tuvieron un papel clave en mantener la altura de esta especie en torno a 1 metro (Figura 10).

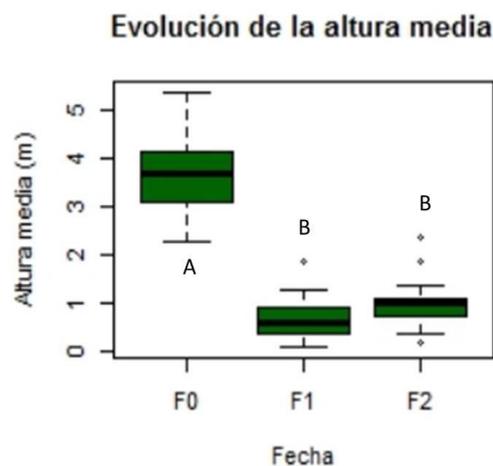
Figura 11: Evolución de la altura media de *A. donax* desde 2015 (F0) a 2017 (F2). La línea gruesa en medio de las cajas es la mediana, los límites inferior y superior de las mismas son el cuartil 25 y el 75, y las patas ($Q1-1,5*IQR$ y $Q3+1,5*IQR$, respectivamente), siendo IQR la longitud de la caja ($Q3-Q1$). Con diferentes letras mayúsculas se indican los años con diferencias significativas de acuerdo a los resultados de los ANOVAs y post-hoc tests. Fuente: elaboración propia

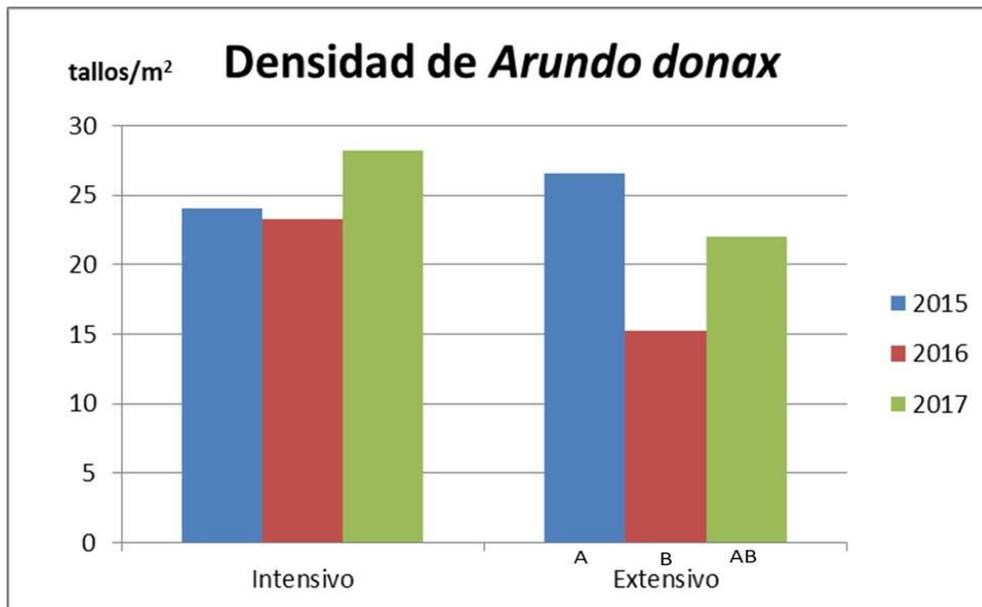
Figura 12: Variación temporal de la densidad media de *A. donax* por tipo de tratamiento. Con diferentes letras mayúsculas se indican los años con diferencias significativas. Fuente: elaboración propia

En cuanto a la densidad de *A. donax*, tal y como se representa en la figura 12, mientras que en el tratamiento intensivo se ha mantenido prácticamente constante con respecto a 2015, en el extensivo disminuye significativamente (ANOVA, fecha x tratamiento $F=3,902$, $p=0,033$, ver tabla 3). En concreto, los post-hoc tests muestran una reducción de la densidad de cañas entre 2015 y 2016 en el tratamiento extensivo ($p<0.001$), mientras que en 2017 la densidad de caña experimenta un ligero aumento (Figura 13) sin llegar a ser significativo. Cabe destacar que este es un resultado inverso a lo inicialmente esperado, que era que la densidad de caña disminuyera más en el tratamiento intensivo que en el extensivo (a priori un mayor número de cortas se relaciona con un mayor agotamiento fisiológico de la caña). Un parámetro importante que no se ha tenido en cuenta en este estudio es el diámetro de los tallos ya que aunque no haya disminuido la densidad, sí que puede haberlo hecho el diámetro lo que indica un debilitamiento de esta especie exótica como paso previo a la reducción de su densidad y cobertura.

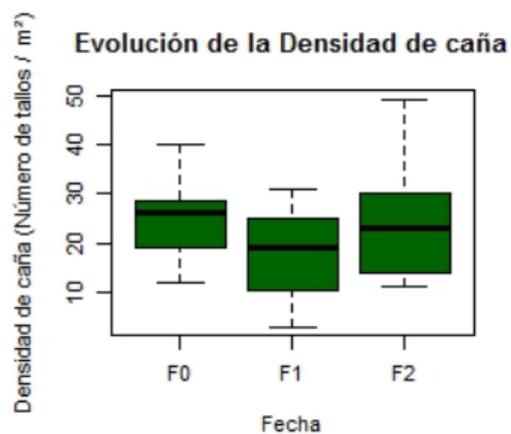
Figura 13: Evolución de la densidad de *A. donax* desde 2015 (F0) a 2017 (F2). La línea gruesa en medio de las cajas es la mediana, los límites inferior y superior de las mismas son el cuartil 25 y el 75, y las patas ($Q1-1,5*IQR$ y $Q3+1,5*IQR$, respectivamente), siendo IQR la longitud de la caja ($Q3-Q1$). Fuente: elaboración propia

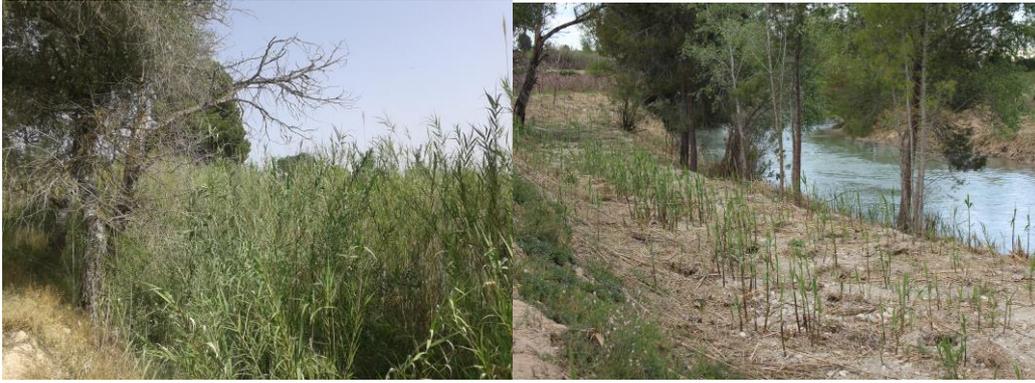
Figura 14: Comparativa de una tesela de monitoreo en 2015 (izquierda) con su estado en 2017 (derecha). Fuente: Bruno *et al.*, 2015; Elaboración propia

En la figura 14 se puede comparar el estado de una de las teselas de monitoreo en la evaluación inicial (2015) con su estado en el muestreo de 2017.

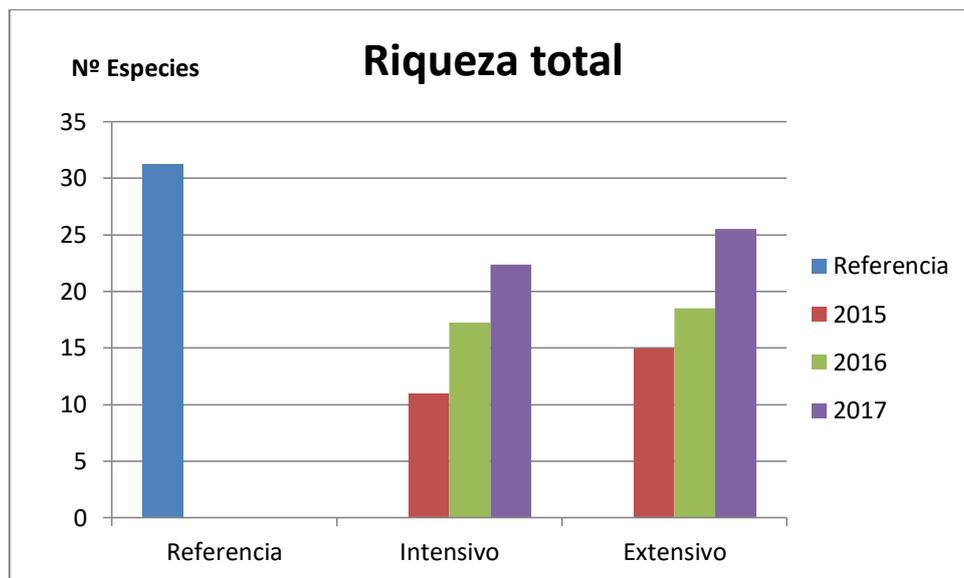
Figura 15: Variación temporal de la riqueza media total de especies vegetales riparias por tipo de tratamiento. Fuente: elaboración propia

Tanto en la riqueza total de especies vegetales riparias como por bandas de vegetación paralelas al cauce se observa un aumento progresivo de la riqueza de especies (Figuras 15 y 17). En lo que respecta a las diferencias por tipo de tratamiento (Figura 15), las estaciones con tratamiento extensivo presentan un número de especies mayor que las estaciones con tratamiento intensivo en todos los muestreos, sin embargo, dichas diferencias no son significativas (tratamiento, $p > 0.05$).

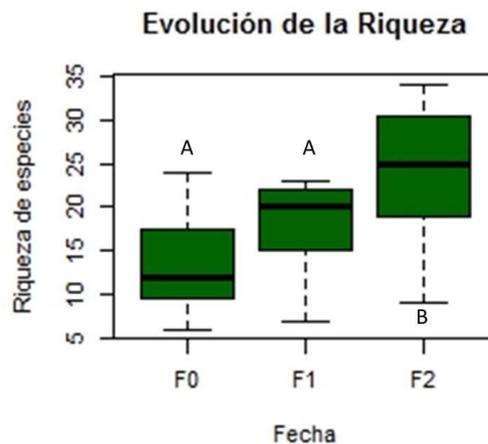
Figura 16: Evolución de la riqueza total desde 2015 (F0) a 2017 (F2). La línea gruesa en medio de las cajas es la mediana, los límites inferior y superior de las mismas son el cuartil 25 y el 75, y las patas ($Q1-1,5 \cdot IQR$ y $Q3+1,5 \cdot IQR$, respectivamente), siendo IQR la longitud de la caja ($Q3-Q1$). Con diferentes letras mayúsculas se indican los años con diferencias significativas de acuerdo a los resultados de los ANOVAs y post-hoc tests. Fuente: elaboración propia

Por lo tanto, se detectaron diferencias significativas en la riqueza total entre años (ANOVA, $F=48.999$, $p=1.154 \cdot 10^{-9}$, ver tabla 3), siendo en los años 2015 y 2016 significativamente menor (Figura 16) con respecto al año 2017 (post-hoc tests $p < 0.001$ en ambos casos). Este aumento puede estar justificado principalmente por la introducción de nuevas especies mediante la plantación y en menor grado por colonización natural (dado el escaso tiempo que han tenido los individuos de las zonas adyacentes de recolonizar estas zonas en proceso de restauración).

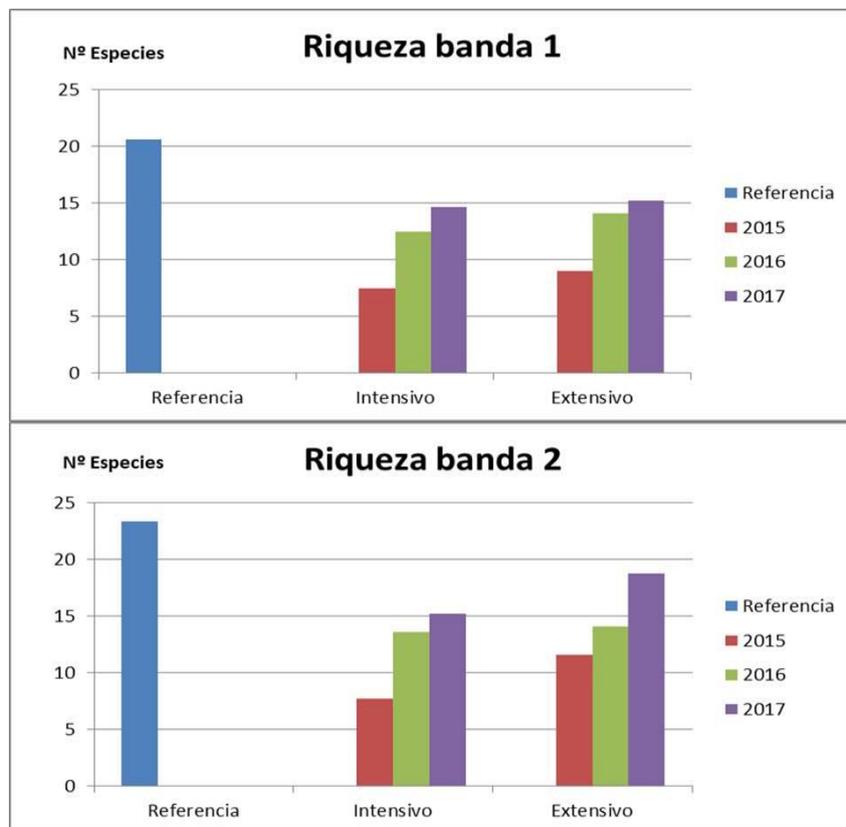
Figura 17: Variación temporal de la riqueza media total de especies vegetales riparias por bandas y por tipo de tratamiento. Fuente: elaboración propia

Comparando de manera visual la variación del número de especies por bandas de vegetación paralelas al cauce del río (Figura 17), la riqueza en la primera banda (correspondiente con los bancos fluviales) es ligeramente menor que en la segunda banda (llanura de inundación), en ambos tratamientos, manteniéndose este patrón a lo largo del tiempo. En 2015, la primera banda se encontraba invadida casi de manera

Tal y como se esperaba, en 2017, se registra el mayor número de especies en ambas bandas tanto en las estaciones de tratamiento extensivo como intensivo (Figura 17), debido principalmente a que ya han tenido lugar las dos plantaciones (la inicial tras la primera corta de cañas y la reposición de marras para sustituir a los ejemplares que no sobrevivieron tras el primer año).

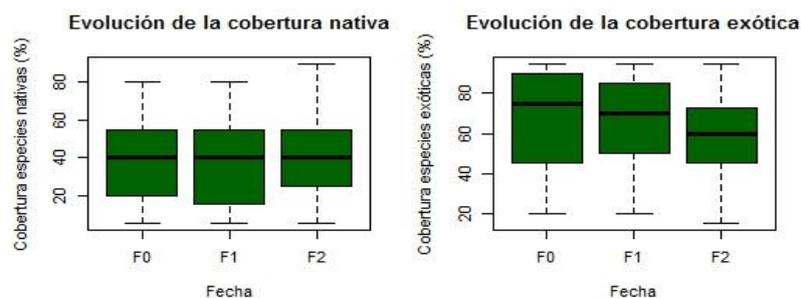
Figura 18: Evolución de la cobertura espacial (%) de especies nativas y exóticas desde 2015 (F0) a 2017 (F2). La línea gruesa en medio de las cajas es la mediana, los límites inferior y superior de las mismas son el cuartil 25 y el 75, y las patas ($Q1 - 1,5 * IQR$ y $Q3 + 1,5 * IQR$, respectivamente), siendo IQR la longitud de la caja ($Q3 - Q1$). Fuente: elaboración propia

Respecto a las coberturas de especies exóticas y especies nativas, salvo una leve reducción de la cobertura exótica, no se han observado grandes cambios ni con el paso del tiempo (Figura 18) ni entre tipos de tratamiento (Figura 19), no existiendo diferencias significativas en ninguno de los casos (ANOVAs, $p > 0.05$, ver tabla 3). Cabe destacar un ligero aumento de superficie de suelo desnudo tras la eliminación de especies exóticas, no habiendo sido colonizado aún ese suelo desnudo por especies nativas debido a que no han tenido tiempo suficiente para establecerse de manera efectiva y ocupar este nuevo espacio disponible. Esto podría deberse principalmente a que todavía no han alcanzado un desarrollo óptimo de su sistema radicular. De hecho, aunque las especies plantadas son en su mayoría freatófitas con sistemas radiculares complejos (necesarios para llegar al nivel freático, especialmente en áreas semiáridas y en ríos donde existe una sobreelevación de los bancos o encajonamiento del cauce por alteraciones hidrogeomorfológica de origen antrópico (Bruno *et al.*, 2014a)), todavía necesitan riegos de mantenimiento en verano para garantizar su supervivencia. Destacar lo lejos que se encuentra el estado de las teselas de actuación de las de referencia, lo que demuestra la gran persistencia y capacidad invasora que tiene la caña. Se espera que los mayores descensos en cobertura exótica se produzcan al final del proyecto (2019), cuando la caña estará más debilitada, pudiendo llegar incluso al agotamiento fisiológico si los tratamientos tienen éxito. Sin embargo, es probable que para lograr esto último sean necesarios más años de los establecidos en el proyecto, aunque este extremo no podrá ser confirmado hasta la conclusión del mismo y la correspondiente evaluación final de las actuaciones de restauración.

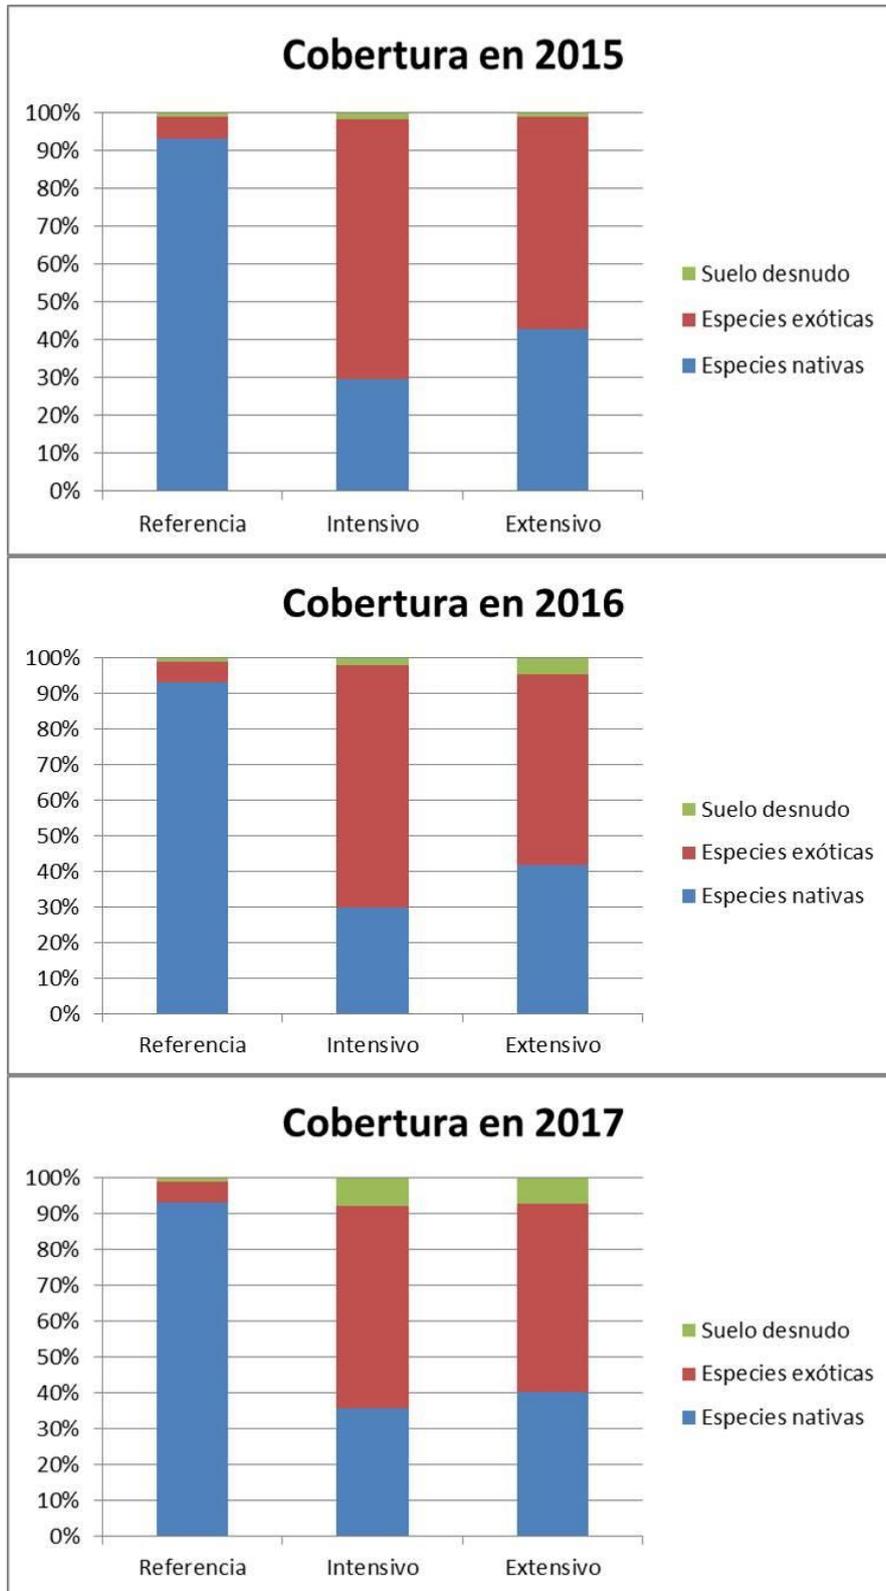
Figura 19: Variación temporal del valor medio de la cobertura espacial (%) de suelo desnudo, especies exóticas y especies nativas para las estaciones de referencia y por tipo de tratamiento. Fuente: elaboración propia

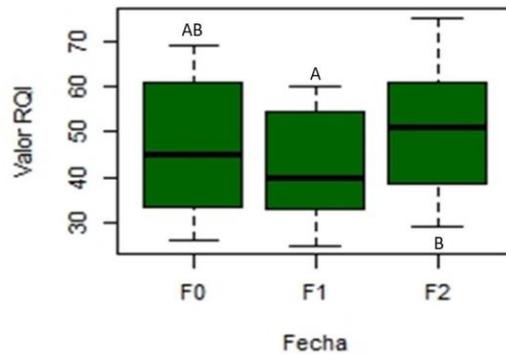
Figura 20: Evolución temporal del RQI. La línea gruesa en medio de las cajas es la mediana, los límites inferior y superior de las mismas son el cuartil 25 y el 75, y las patas ($Q1-1,5 \cdot IQR$ y $Q3+1,5 \cdot IQR$, respectivamente), siendo IQR la longitud de la caja ($Q3-Q1$). Fuente: elaboración propia

Estos resultados entran dentro de lo esperado, ya que estas actuaciones de corta y plantación suponen un impacto inicial sobre la calidad riparia al implicar la reducción temporal de la cobertura vegetal, cambios en la estructura de la vegetación y la afección involuntaria sobre ejemplares de especies nativas, entre otros. Se espera que los valores de calidad continúen esta tendencia positiva dado que los efectos negativos de las actuaciones iniciales son ya casi imperceptibles, la caña está más debilitada y el tamaño de los ejemplares plantados va en aumento (lo que aumenta sus posibilidades de supervivencia y la competencia que ejercen sobre la caña). De cualquier modo, resaltar lo lejos que aún queda el valor de RQI de las zonas de actuación en comparación con las teselas de referencia. Cuando han sido realizadas aproximadamente la mitad de las cortas programadas, queda claro que son necesarias más repeticiones de cortas de caña para que la vegetación plantada se desarrolle y la restauración tenga un efecto significativo en la calidad riparia. De hecho, se puede afirmar que el número de cortas que se han hecho en estos 2 años no han sido suficientes para agotar fisiológicamente a la caña y se espera que los mayores incrementos de calidad riparia se produzcan en esta fase final del proyecto.

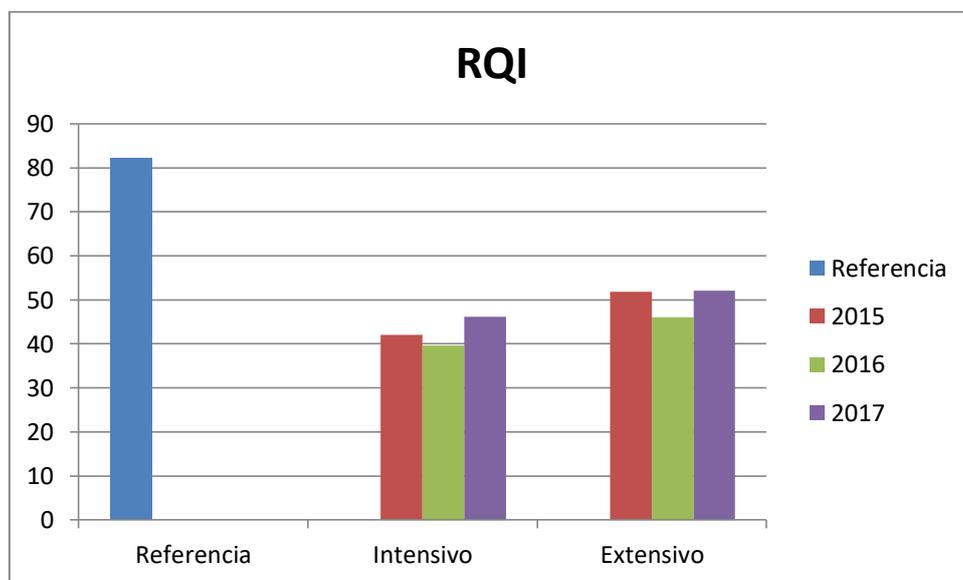
Figura 21: Evolución del valor medio del RQI en el tiempo por tratamiento. Fuente: elaboración propia

Finalmente, se observa que las teselas sometidas a tratamiento extensivo partieron de una calidad riparia ligeramente mejor (categoría de calidad moderada) que aquellas donde se aplicó un tratamiento intensivo (categoría de calidad pobre). Aunque ambos tipos de actuaciones han seguido evoluciones similares, esta leve diferencia inicial (estadísticamente no significativa) ha derivado en que tras las actuaciones de restauración, las zonas con tratamiento extensivo presenten un RQI levemente superior a las de tratamiento intensivo (Figura 21).
