ESTUDIOS ADICIONALES: RELACIÓN DE ESPECIES EXÓTICAS INVASORAS DETECTADAS EN LA CUENCA DEL SEGURA

Desarrollo del Programa de Seguimiento para determinar el Estado de las Aguas Continentales y el Control de las Zonas Protegidas en la Demarcación Hidrográfica del Segura.

Expediente: 07.834-0011/0411

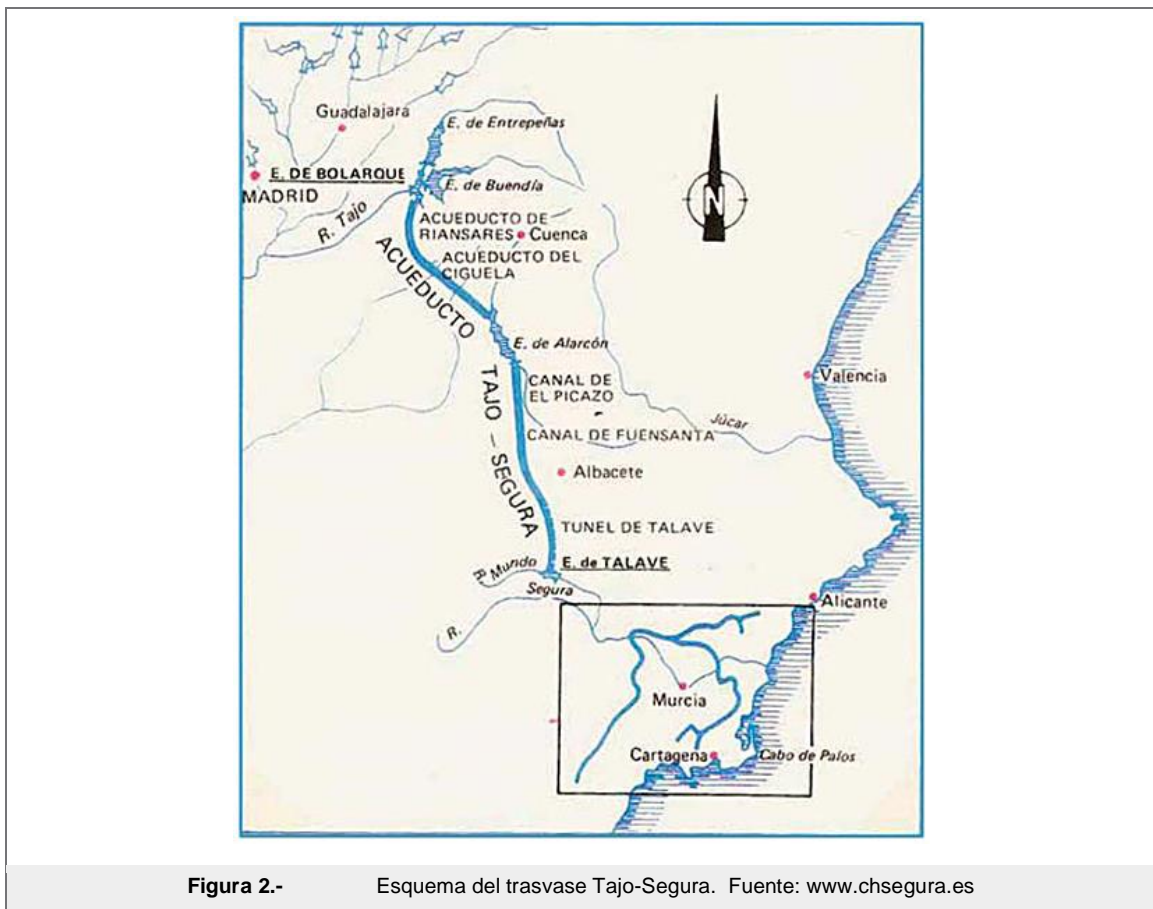
Figura 2.- Esquema del trasvase Tajo-Segura. Fuente: www.chsegura.es

Durante el año 2018 se confirmó la presencia de mejillón cebra en el embalse de Alarcón (CH Júcar) que recibe el agua del trasvase de los embalses de Buendía y Entrepeñas y la envía al embalse de Talave (CH Segura). Esta aparición puso en alerta a los técnicos de la Confederación Hidrográfica del Segura ya que es un dato de extrema gravedad, pues podría expandir la especie a la cuenca del Segura y al litoral este de Andalucía. Por ello, durante ese año la Confederación Hidrográfica del Segura realizó una serie de trabajos específicos para el seguimiento de la especie. El resultado de estas labores de seguimiento preventivo sólo pudo evidenciar la presencia de *Corbicula fluminea*, no detectándose en ningún punto la presencia de mejillón cebra.

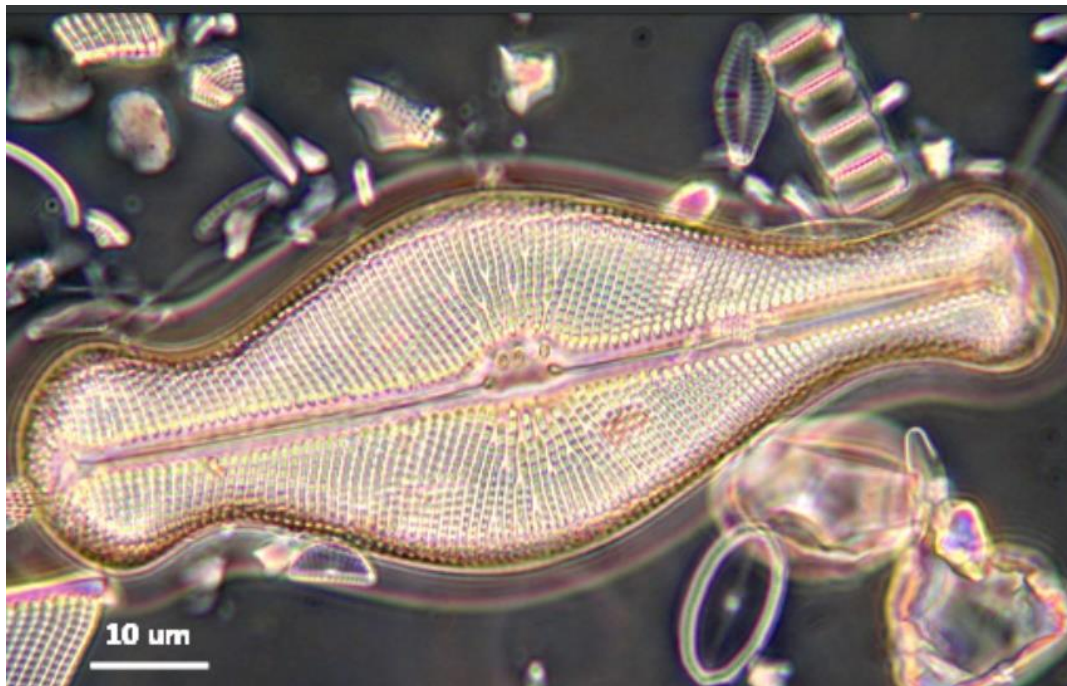
Figura 8.- La labor de las asistencias técnicas que ejecutan los Programas de Control en masas de agua superficiales es fundamental a la hora de detectar precozmente especies exóticas. En la imagen *Didymosphenia geminata*, descubierta por primera vez en la Cuenca del Tajo por Cimera durante la revisión al microscopio de una muestra del río Aceña tomada en el año 2015.

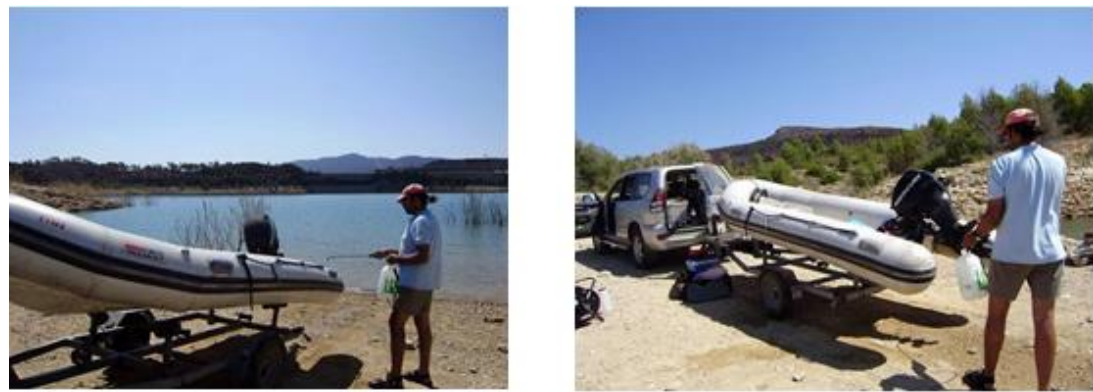
Figura 9.- Aplicación de solución desinfectante mediante atomizador portátil a la embarcación, motor fueraborda y remolque.

- Aplicación de la solución desinfectante mediante el atomizador portátil sobre toda la superficie de la embarcación. Se realizan al menos 3 pasadas incidiendo sobre las zonas angulosas de la estructura.

- Aplicación de la solución desinfectante mediante el atomizador portátil sobre toda la superficie del remolque. Se realizan al menos 3 pasadas incidiendo sobre las zonas angulosas de la estructura.

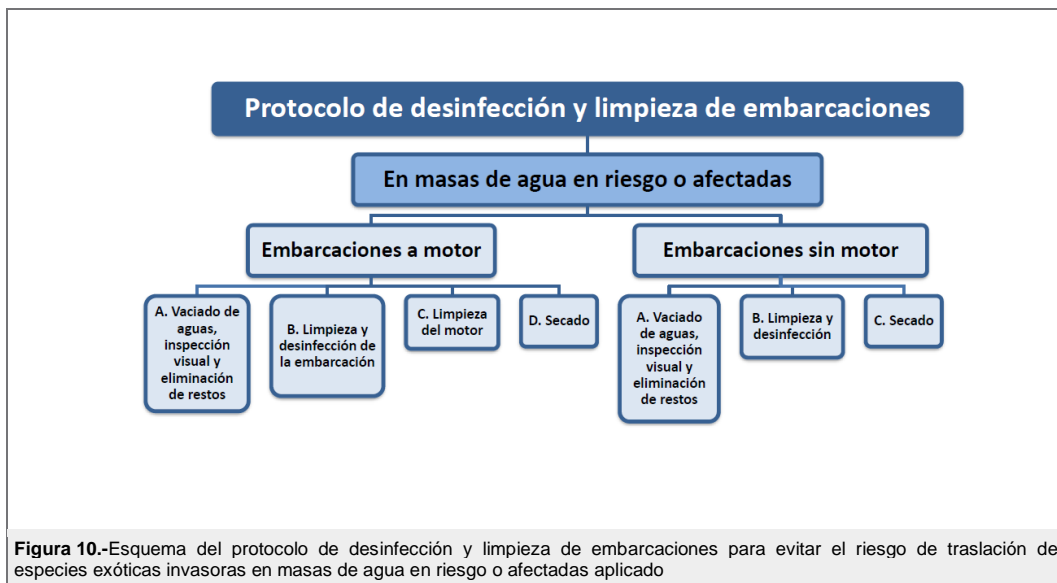
- Inspección visual del exterior del motor para la retirada de restos macroscópicos de vegetación acuática o ejemplares adultos de mejillón cebra que pudieran haber quedado adheridos. Se hará hincapié en la hélice, la junta de la hélice con el eje y bajo la aleta de trimado.

- Sumergir el motor (área de la hélice) en un recipiente con solución desinfectante compuesta de 5 mg/l de hipoclorito sódico.
- Poner en motor en marcha y dejar funcionar 5 minutos.
- Aplicación de la solución desinfectante mediante el atomizador portátil sobre toda la superficie exterior del motor fueraborda.
- Vaciado del recipiente con solución desinfectante en la canaleta de toma de recogida de agua de la estación de desinfección.

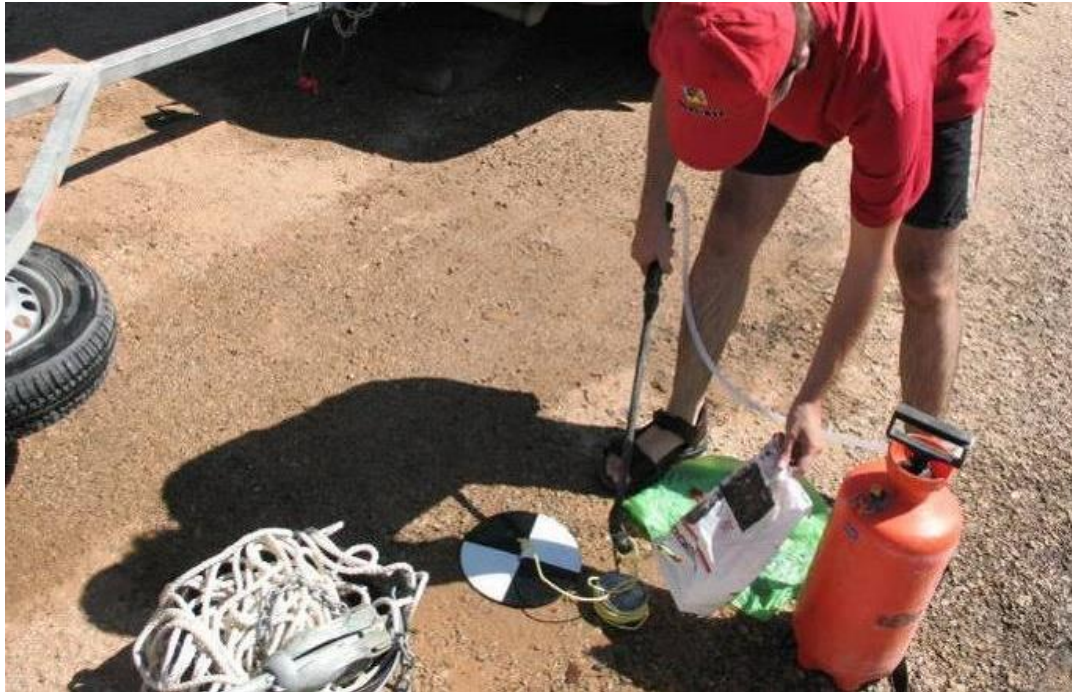
Figura 11.-Aplicación de solución desinfectante a equipos de muestreo

- Inspección visual del material de muestreo para la retirada de restos macroscópicos de vegetación acuática o ejemplares adultos de mejillón cebrá que pudieran haber quedado adheridos. Se hará hincapié en las suelas de botas o vadeadores.
- Preparar un atomizador hidráulico portátil de tamaño medio con solución desinfectante compuesta de 5 mg/l de hipoclorito sódico.
- Aplicar mediante el atomizador la solución desinfectante a toda la superficie de las botas o vadeadores insistiendo en las suelas. Aplicar la solución al interior y exterior de los cubos y bateas.
- Preparar un atomizador hidráulico portátil de tamaño pequeño con solución desinfectante compuesta de 0,5 mg/l de hipoclorito sódico.
- Aplicar mediante el atomizador la solución desinfectante a toda la superficie (interior y exterior) de las redes.

- Limpieza de los equipos portátiles de medidas fisicoquímicas in situ (sondas multiparamétricas) con solución de etanol al 70% haciendo hincapié en las uniones de los cables de transmisión de datos con los sensores.

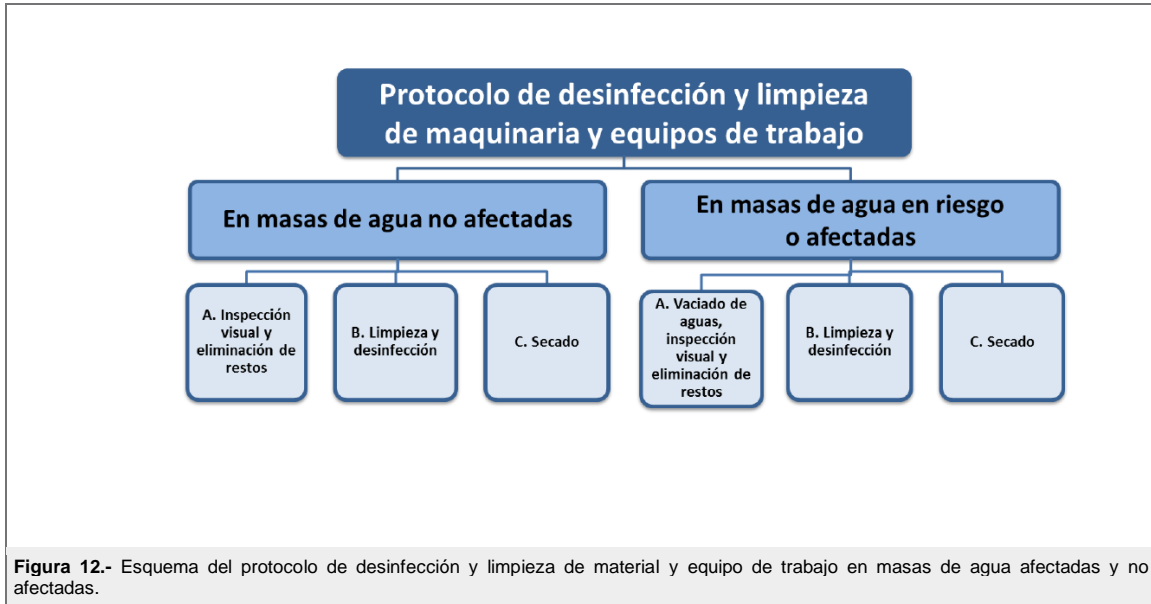
Los elementos como las redes, que se ven sometidos a un contacto muy intenso con el agua de muestreo, fueron tratados con agua a presión a 80 °C y sometidos a un proceso de secado de 10 días al finalizar cada campaña.
