II CONGRESO IBÉRICO
DE RESTAURACIÓN FLUVIAL

SEMINARIO FINAL DEL PROYECTO LIFE+TERRITORIO VISIÓN
PAMPLONA-NAVARRA

ACCIONES PREPARATORIAS Y DE SEGUIMIENTO PARA LA RECUPERACIÓN DE LOS HÁBITATS RIPARIOS Y CONTROL DE ESPECIES EXÓTICAS EN LA CUENCA DEL RÍO SEGURA

Se describen las acciones preparatorias y de seguimiento incluidas en el proyecto LIFE 13 BIO/ES/001407 RIPISILVANATURA (2014-2019), liderado por la Confederación Hidrográfica del Segura, cuyo objetivo principal es recuperar el bosque de ribera del río Segura mediante la protección y restauración de los hábitats riparios y el control de las especies exóticas invasoras. Dichas actuaciones se desarrollarán en un tramo de 57 kilómetros de longitud, incluido en su totalidad en la Región de Murcia, desde su confluencia con el río Mundo hasta el núcleo urbano de Cieza. El proyecto tiene un carácter demostrativo y puede servir de mlo para la recuperación de otros tramos fluviales en ríos mediterráneos de similares características.

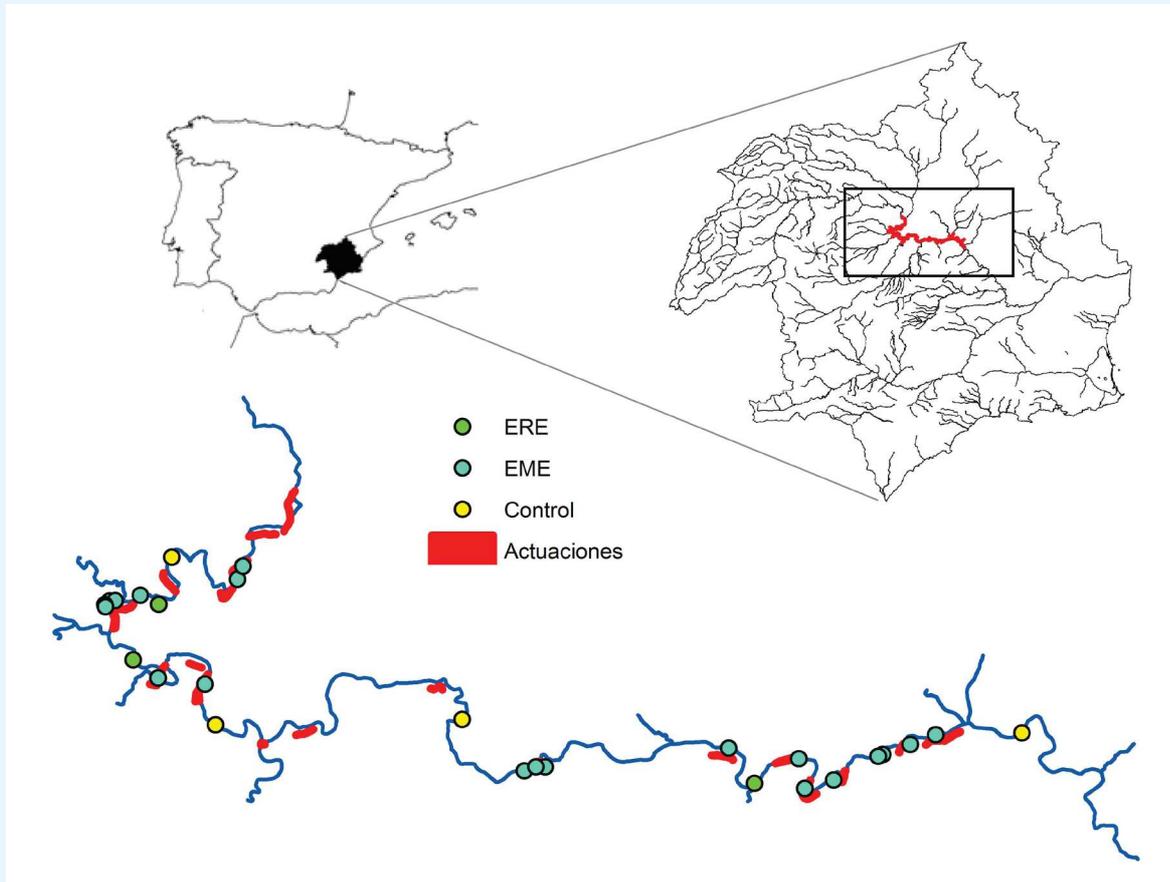
Figura 1. Área de estudio mostrando las zonas de actuaciones de restauración, las Estaciones de Monitorización Ecológica (EMEs), Estaciones de Referencia Ecológica (ERE) y controles

Para el diagnóstico inicial, el seguimiento temporal y espacial de las actuaciones de restauración y su evaluación, se ha establecido un conjunto inicial de 20 estaciones de monitorización ecológica (EMEs), 4 por tipo de actuación según el tipo de corta de caña y control de rebrotes, más 4 parcelas dónde solamente se llevarán a cabo plantaciones. Además, se han seleccionado 4 estaciones de referencia "positiva" (EREs), todas representativas del estado final de conservación a alcanzar (calidad riberas MB o B) y 3 estaciones de referencia "negativa" o controles dominadas por EEI y dónde no se van a realizar actuaciones de eliminación de caña ni de revegetación, cubriendo la heterogeneidad existente a lo largo del eje longitudinal del río (Figura 1).
