# LA GESTIÓN DEL EPISODIO DE PRECIPITACIONES ASOCIADO A LA DEPRESIÓN AISLADA EN NIVELES ALTOS EN SEPTIEMBRE DE 2019 EN LA CUENCA DEL SEGURA

# El Plan General de Defensas contra Avenidas del año1987. El extenuamiento de la solución estructural clásica en la cuenca del Segura

Carlos Marco García (Dr.ICCP)

Madrid, 29 de Enero de 2020

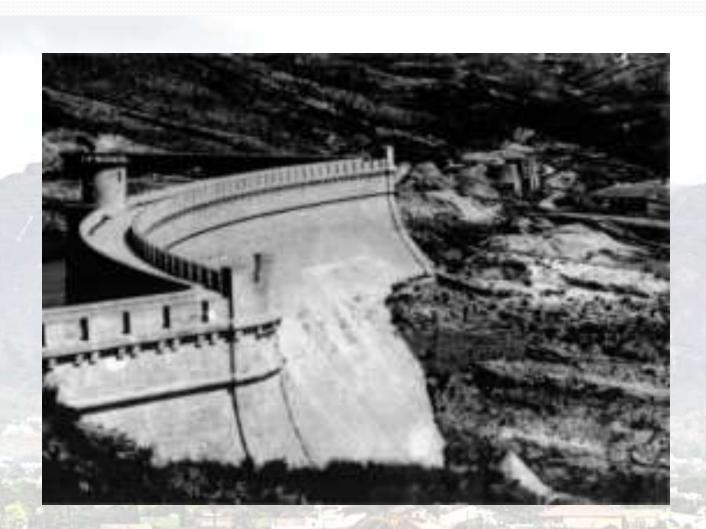
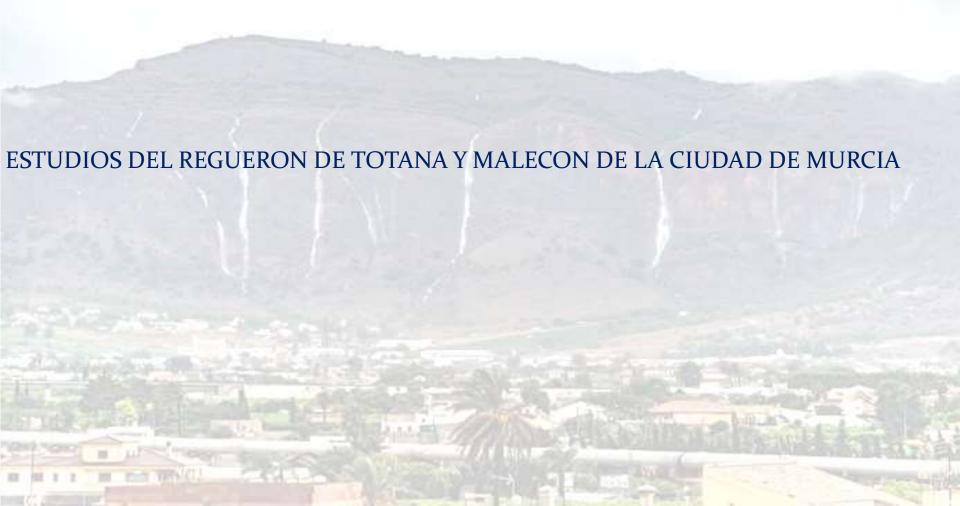
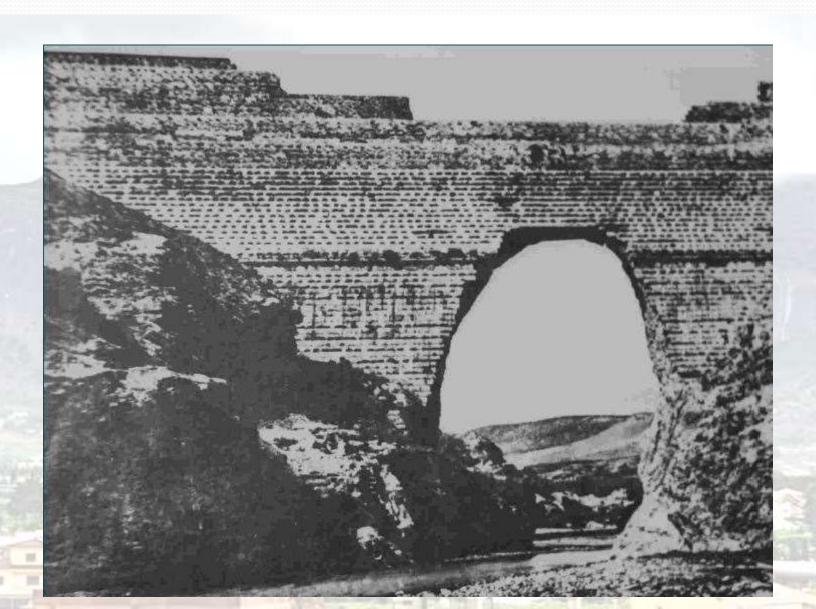
VALDEINFIERNO 1806

#### PRIMERA PRESA SEGUNDA PRESA TERCERA PRESA

ESTUDIOS INICIALES	1611	1699	13-6-1879
REINADO	FELIPE II	CARLOS III Floridablanca	ALFONSO XII
COMIENZO DE LAS OBRAS	16-12-1647	1-3-1785	5-9-1881
FINALIZACION DE LAS OBRAS	14-4-1648 (cimiento)	1787	1883
DESTRUCCION	Agosto 1648	30-4-1802

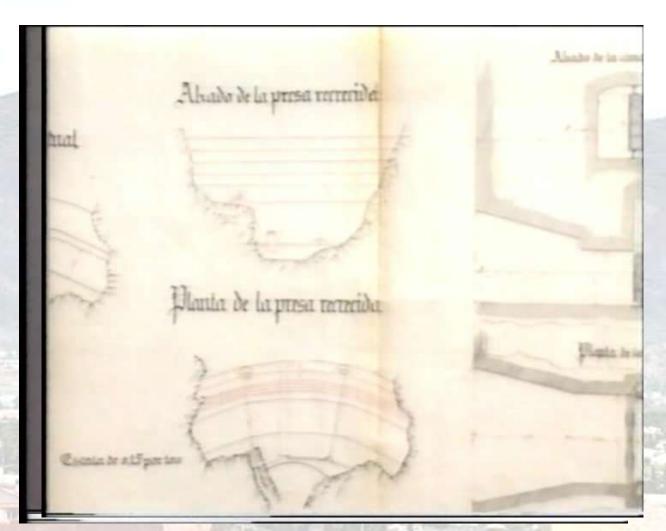
# PROYECTO DE OBRAS DE DEFENSA CONTRA INUNDACIONES EN EL VALLE DEL SEGURA DE 1886

**Obras propuestas**

**RIO SEGURA** Cenajo

**Fuensanta**

**RIO MUNDO**

**Talave**

**Camarillas**

Obras de menor cuantía aconsejadas Quipar y Guadalentín
