LA ACCIÓN EROSIVA DE LAS AGUAS SUPERFICIALES EN EL CAMPO DE CARTAGENA

UNIVERSIDAD DE MURCIA

DEPARTAMENTO DE GEOGRAFÍA FÍSICA, HUMANA Y ANÁLISIS REGIONAL

1989

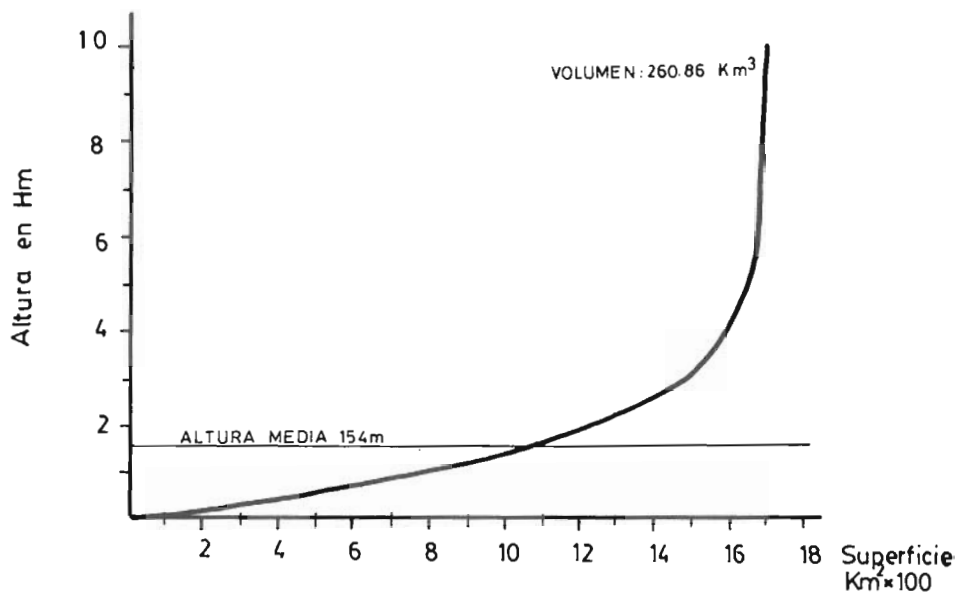
Fig. 1.- Curva hipsométrica del Campo de Cartagena

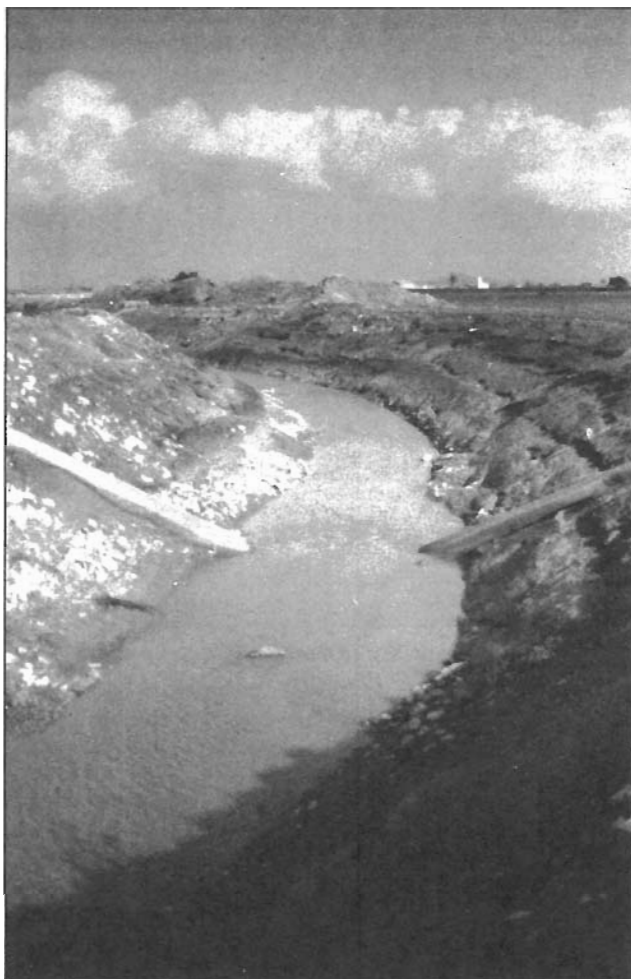
Fig. 7.- n_s medio = 0,018; n_s máximo = 0,022; Canal de tierra excavado en la Rambla del Albuñón, Pozo Estrecho

El rango normal de los valores n_s asignados a los sectores escogidos varía de 0,018 a 0,15; 0,018 para canales de tierra excavados en arcilla limosa, con depósitos de arena limpia en el centro y barro arenoso liso cerca de los lados (fig. 7), 0,020 para canales con lecho liso y césped y costados revestidos con mampostería (fig. 8), 0,030 para cauces limpios en planicie, 0,035 en tierras llanas cultivadas, 0,040-0,050 para tramos curvados con algunas

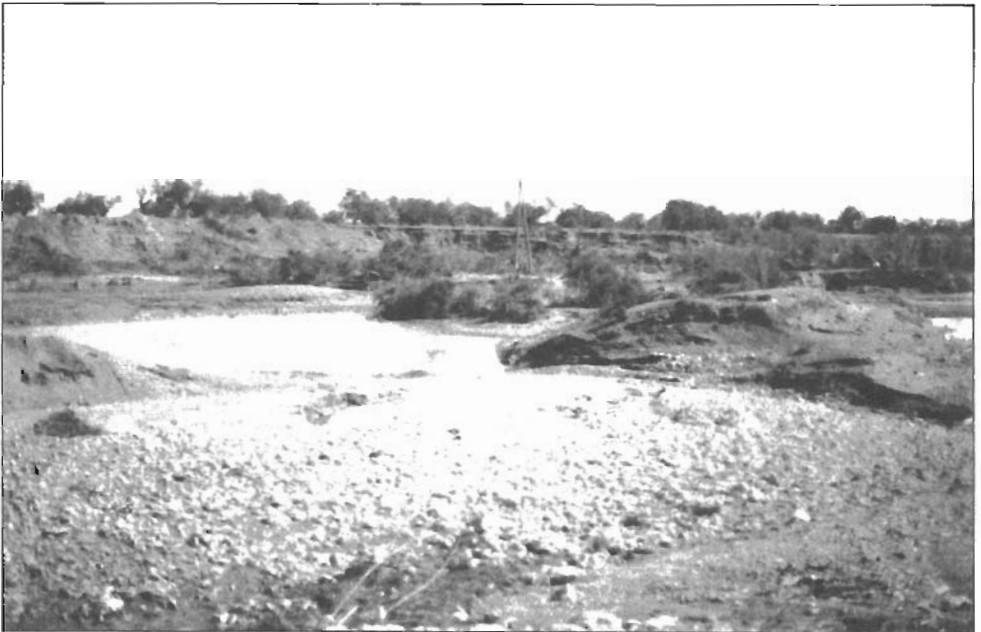
Fig. 9.- n_s medio = 0,04; n_s máximo = 0,05. Rambla de Fuente Alamo. Lecho irregular provisto de barras centrales y arbustos

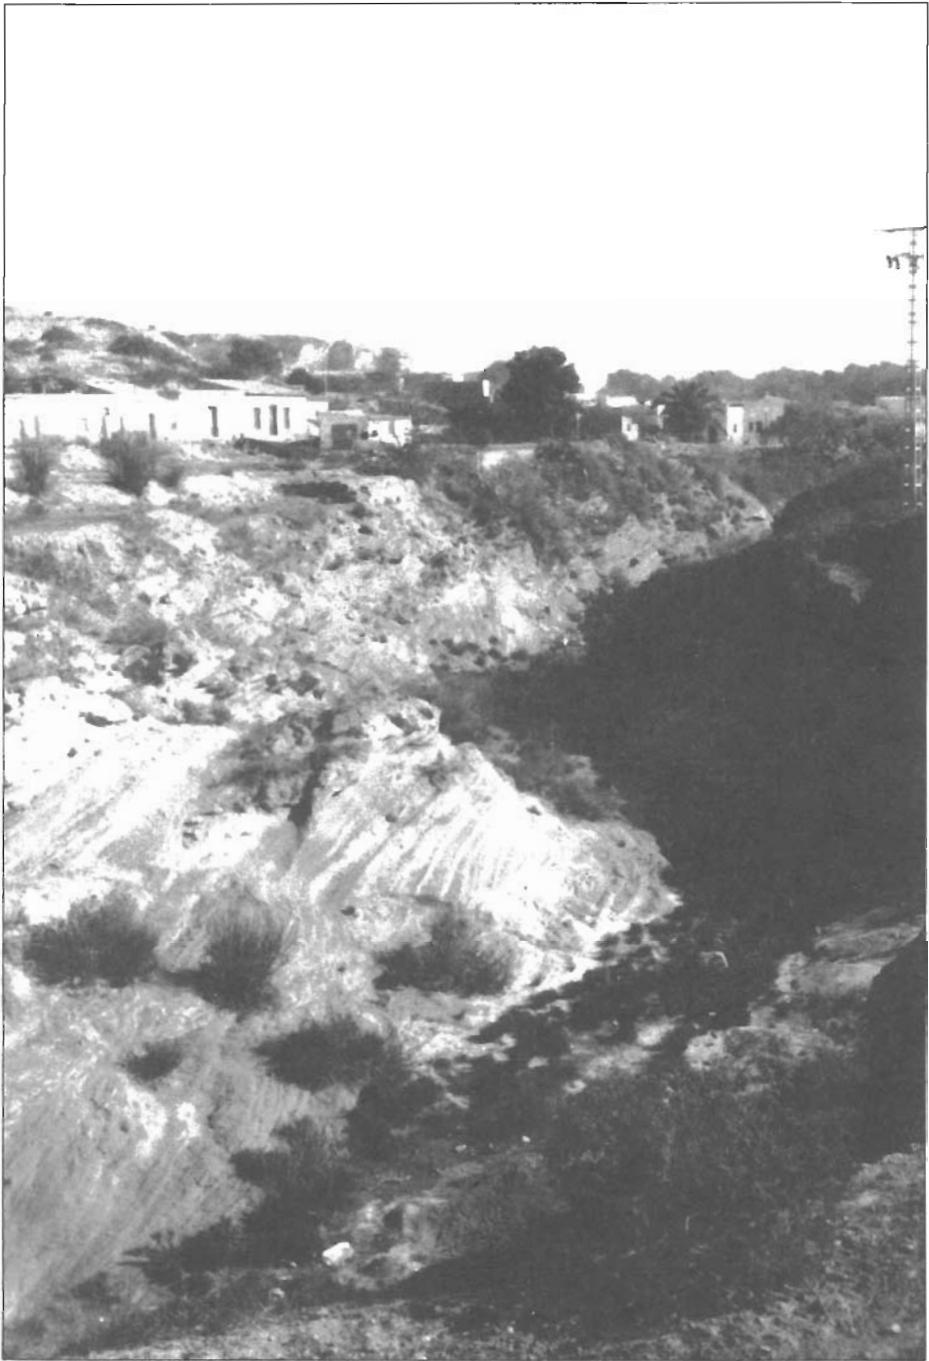
Fig. 10.- $n_s = 0,07$. *Rambla de Peñas Blancas. Proximidades de Canteras.*
(*Cuenca de la Rambla de Benipila*)

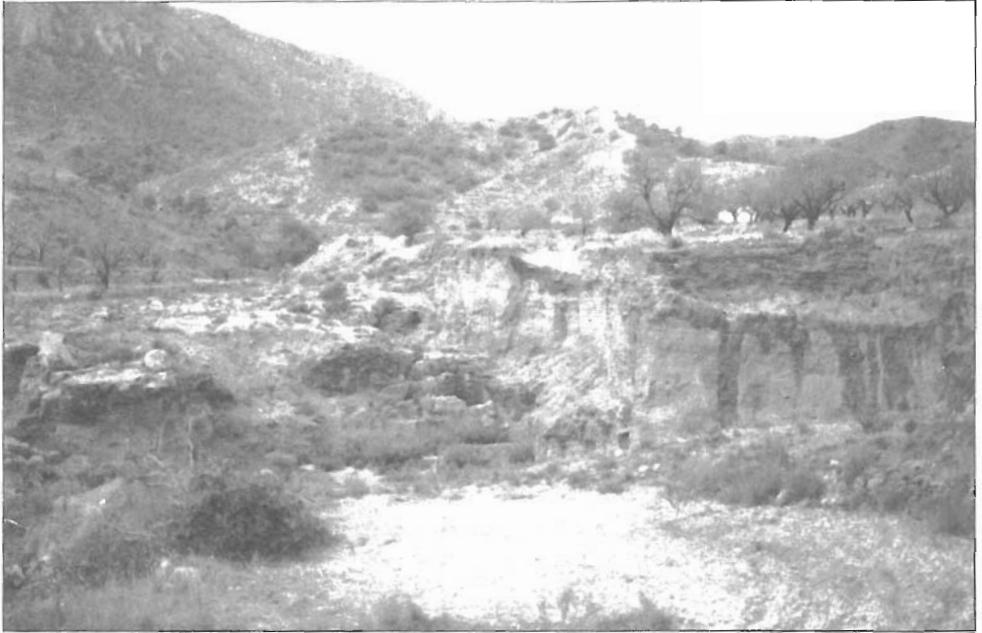
Fig. 11.- $n_v = 0,10$. *Rambla de la Muela (Cuenca del Portús)*

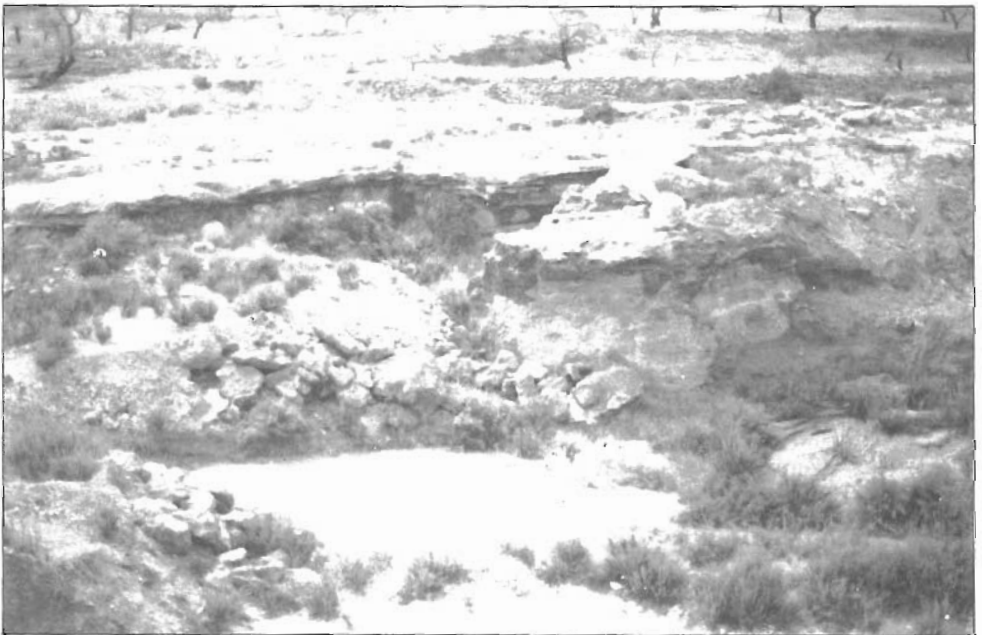
Fig. 12.- $n_v = 0,15$. *Rambla de la Muela (Cuenca del Portús)*

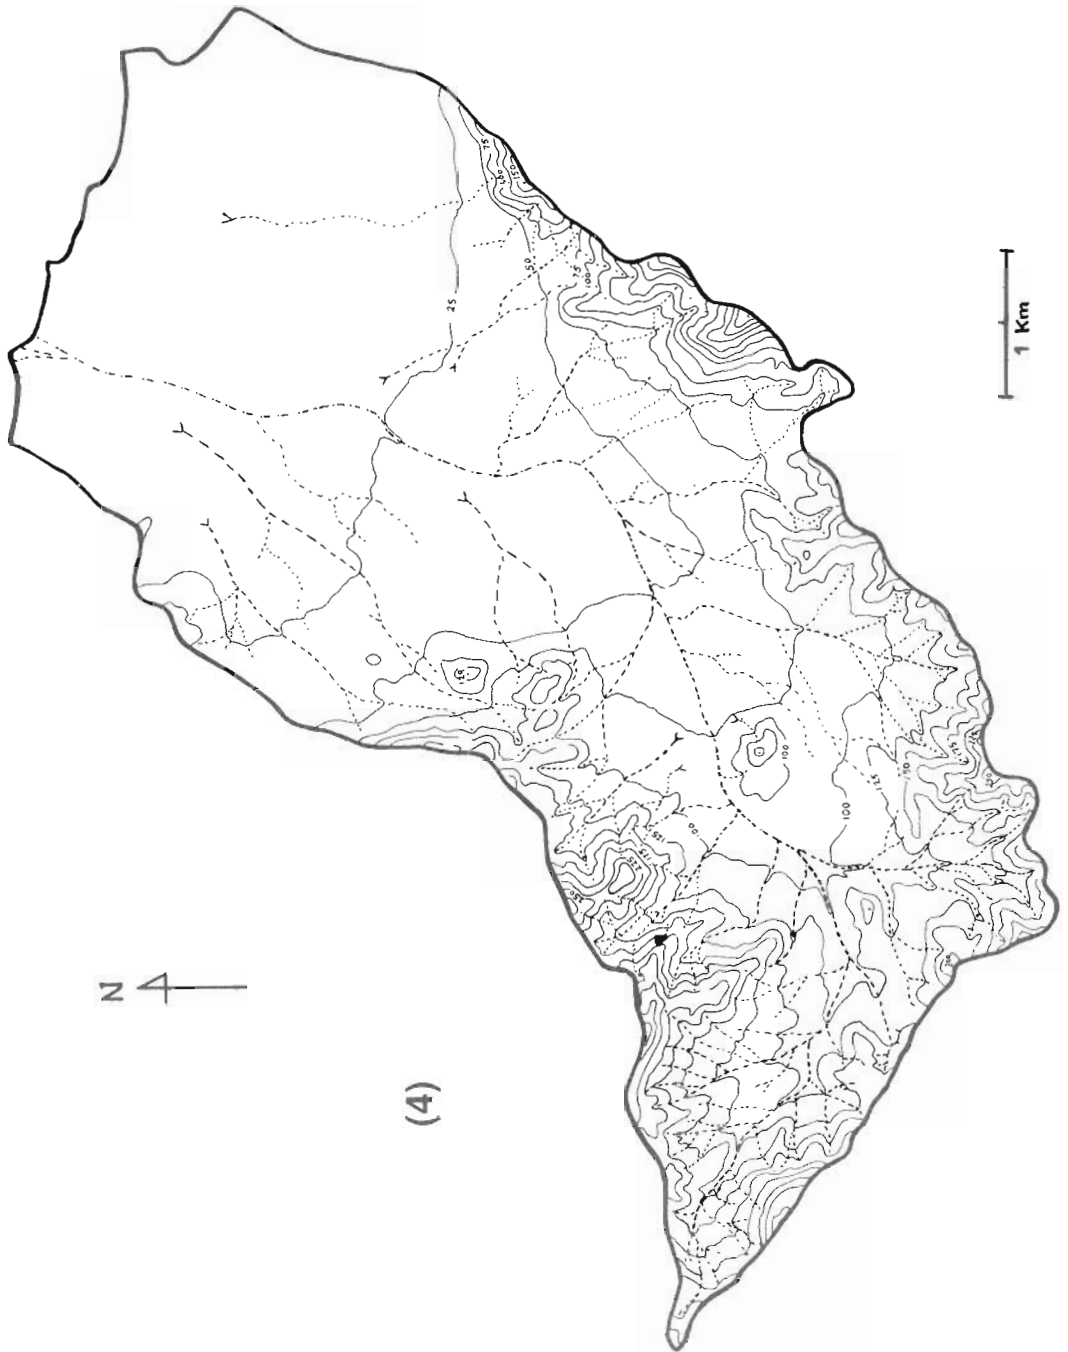
Fig. 19.- Redes de drenaje de la Cuenca de la Carrasquilla (4) y Cuenca del Portús (5)

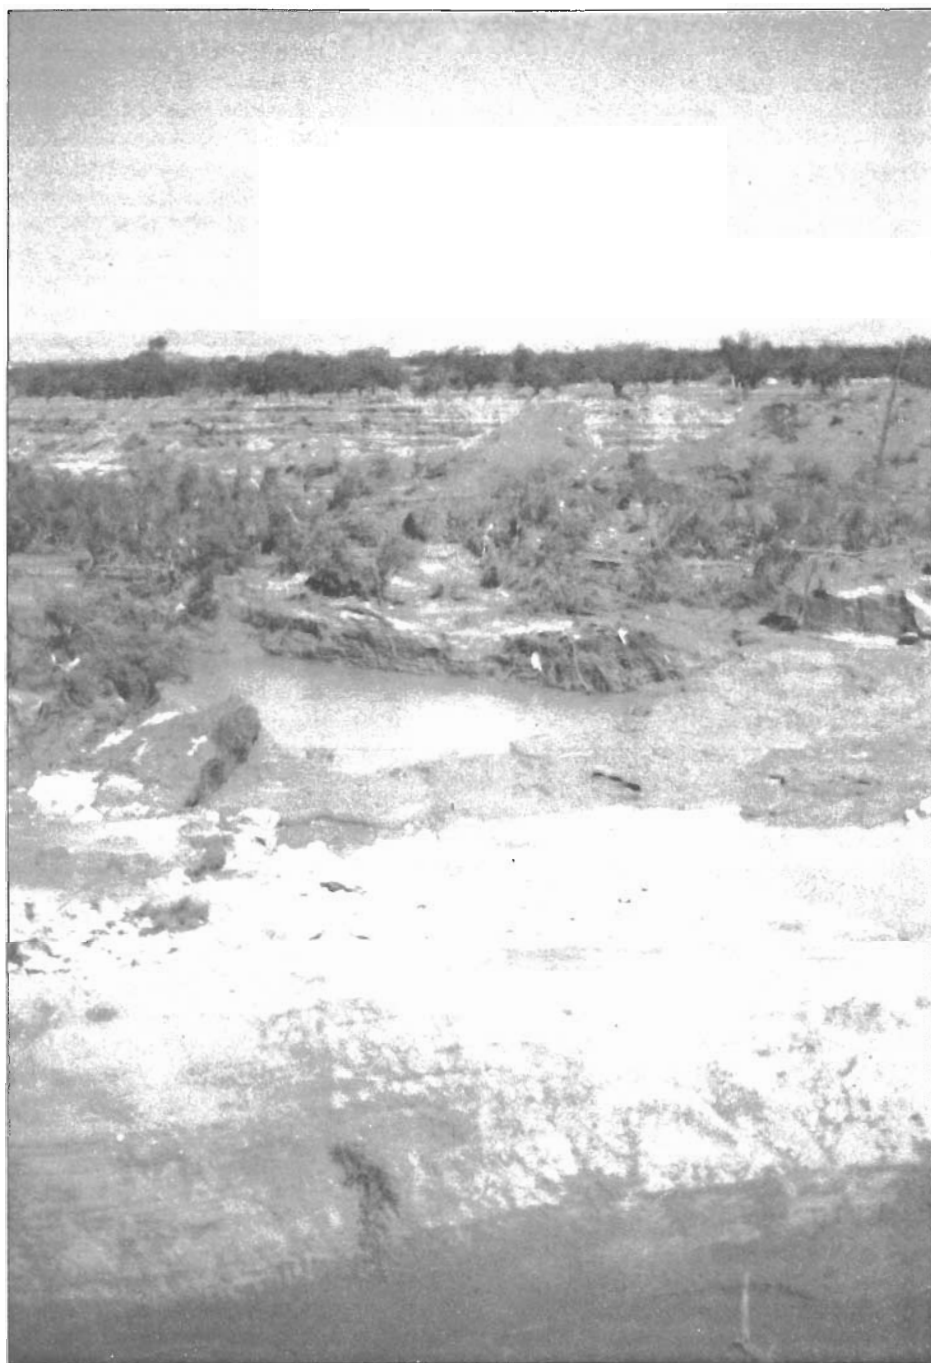
Fig. 30.- *Lecho de inundación de la Rambla de Fuente Alamo 1,5 al suroeste de Lobosillo (7-octubre-1986)*

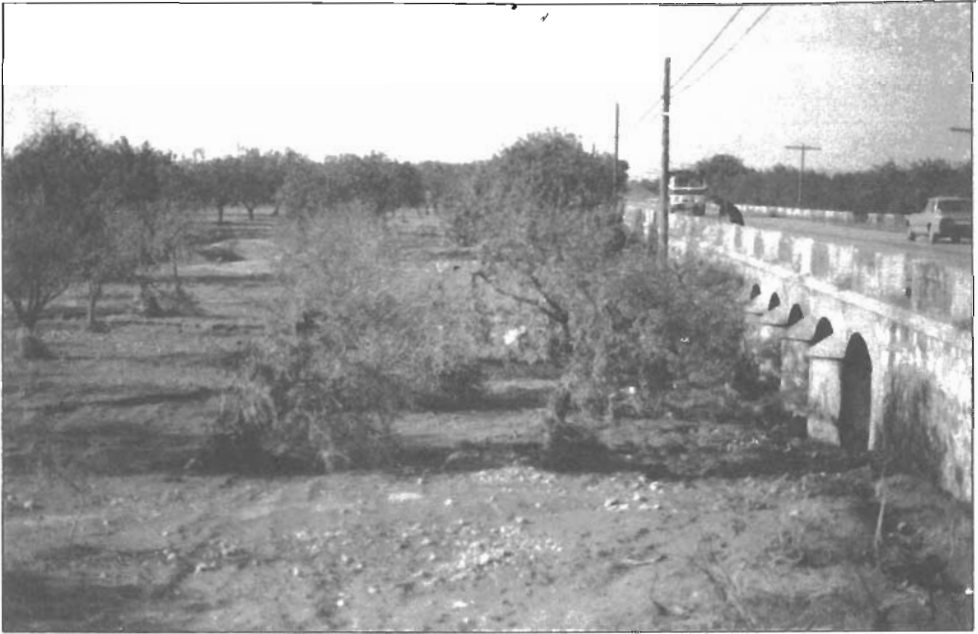
Fig. 31.- *Desmantelamiento de suelo agrícola en el lecho de la Rambla del Alujón (Alujón, 7-octubre- 1986)*

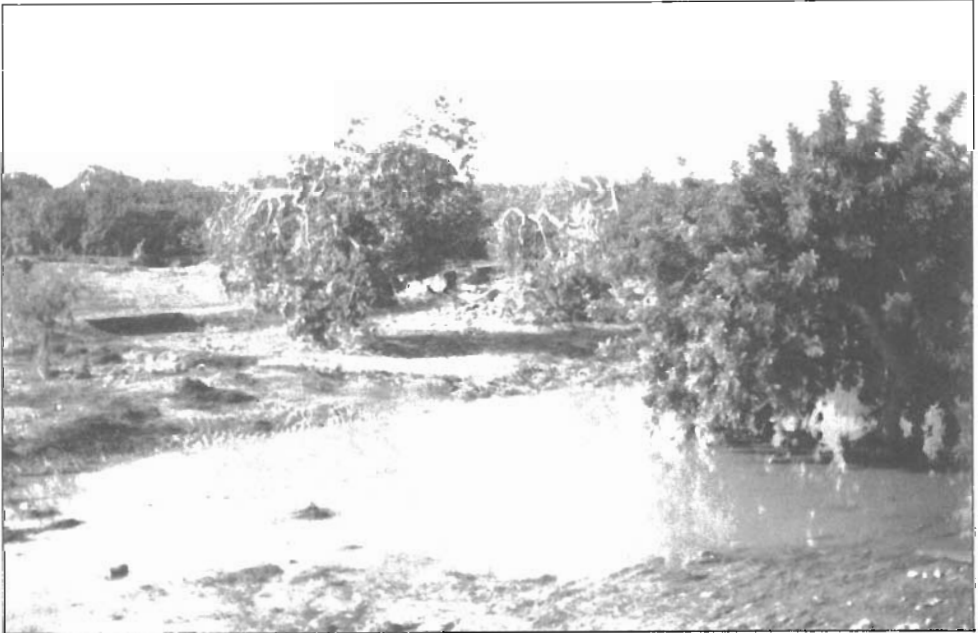
Fig. 32.- *Lecho de inundación episódica de la Rambla del Alujón, junto a la localidad del mismo nombre (6-octubre-1986)*

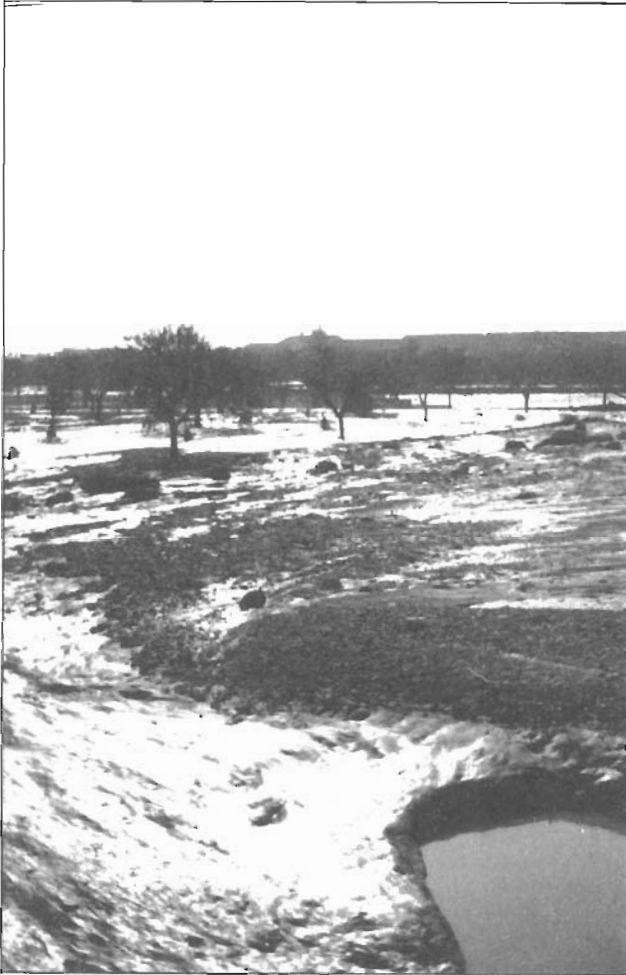
Fig. 34.- Entarquinamiento y formación de nuevas barras de lecho.
Proximidades del Albuñón (8-octubre-1986)

Finalmente, las modificaciones en el lecho de estos cauces son también una clara muestra del dinamismo geomorfológico desarrollado por las avenidas. La movilidad, disgregación o recrecimiento de barras aluviales, las alteraciones de las formas de lecho con acentuación o no de pequeños rápidos y pozas, y los cambios de textura en las acumulaciones, son producto de situaciones excepcionales, cuando sobrevienen avenidas como las de octubre de 1973 o de mayor magnitud (fig. 34).

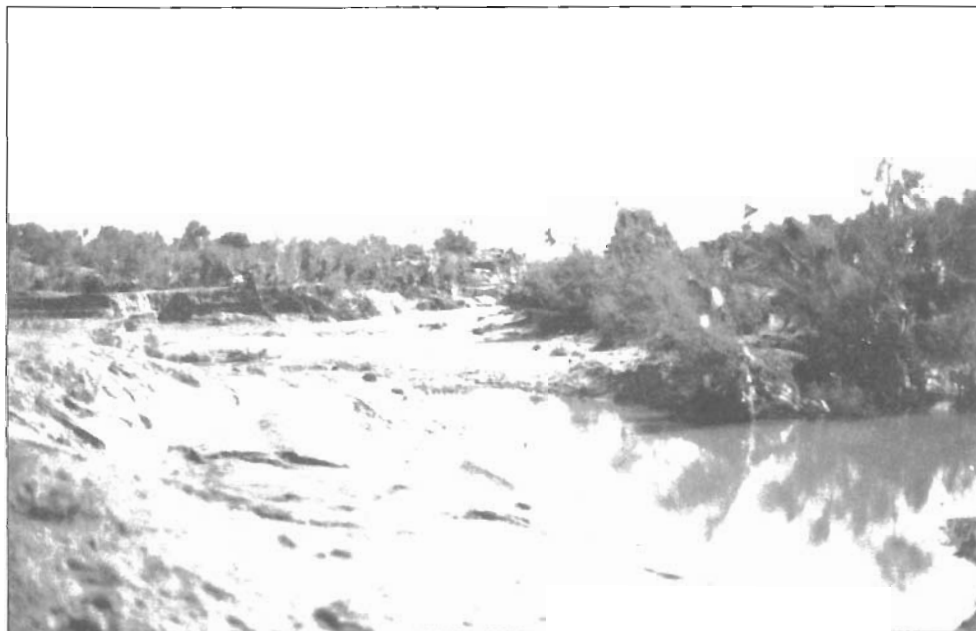
Fig. 35.- Desmantelamiento de la parte central del lecho desprovista de vegetación. Rambla de Fuente Alamo. Paraje los Cárceles. 7 de octubre de 1986

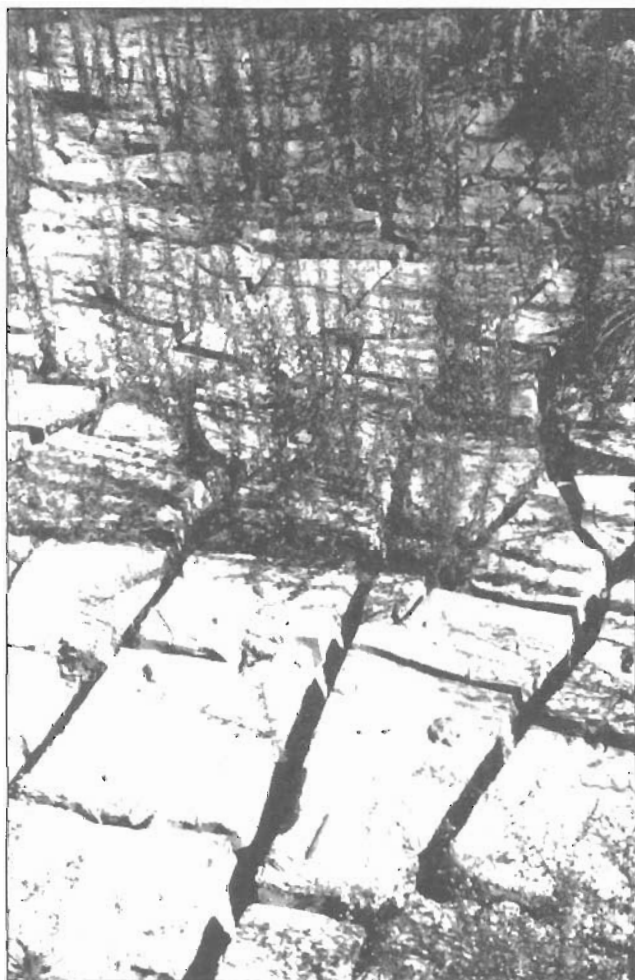
Fig. 36.- Agrietamiento por desecación de depósitos limo-arcillosos.
Poza de lecho de la Rambla del Portús. Galifa

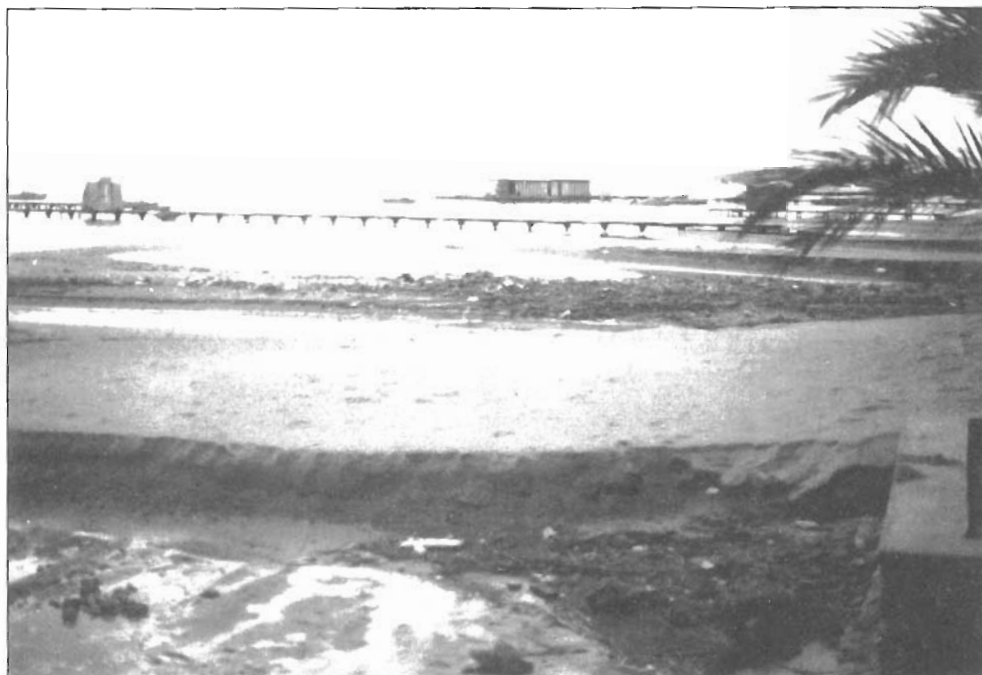
Fig. 37.- *Impacto geomorfológico de la avenida de noviembre de 1987 sobre la Playa de Santiago de la Ribera (San Javier). Irrupción de abundantes acarrees sólidos en toda su extensión*

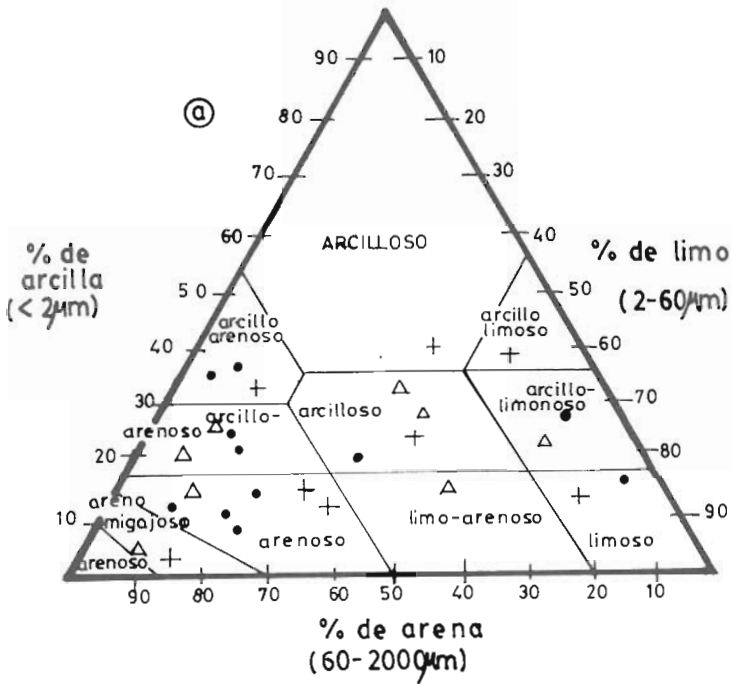
Fig. 39.- Distribución de tamaños de partículas en agregados erosionables por corrientes de baja y alta velocidad (ejemplos a y b). (Base; 46 muestras. Campo de Cartagena)

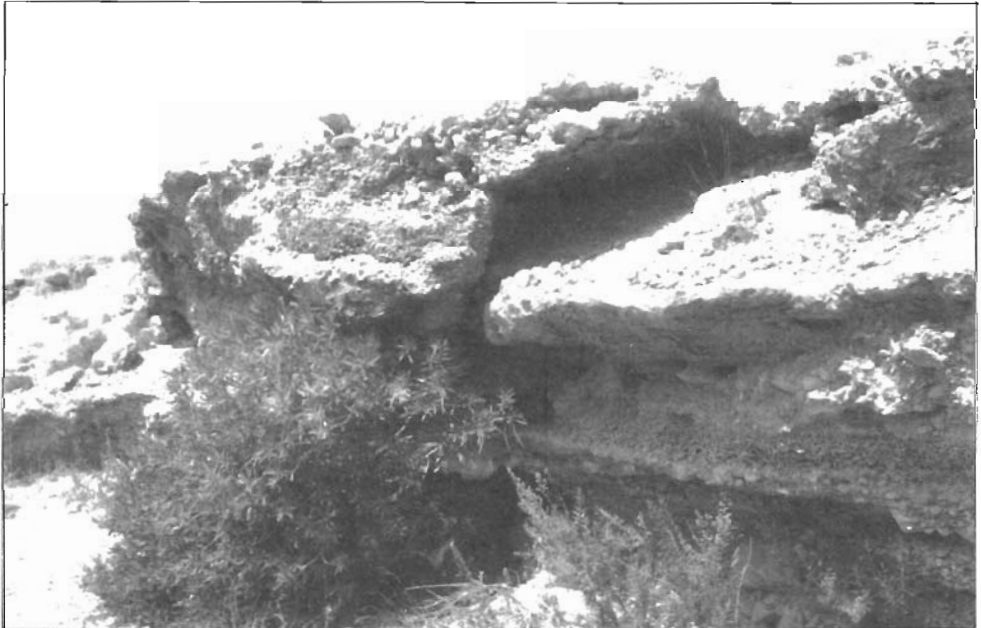
Fig. 40.- Planos de desagregación de materiales aluviales cohesivos por tensión diferencial; margen de la Rambla de Torres

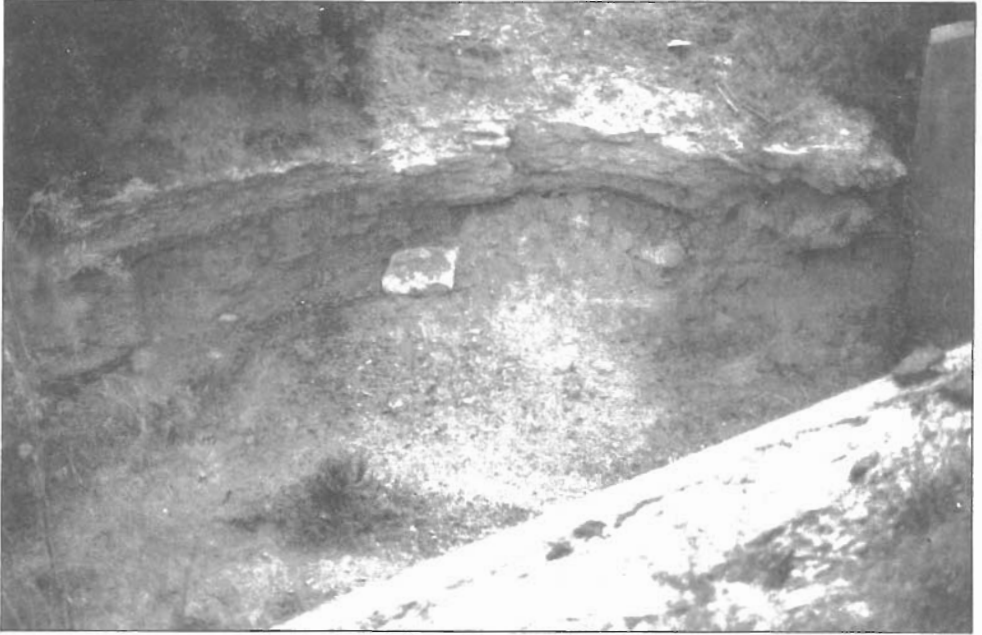
Fig. - 44. *Margen compuesto por limos y costra calcárea. Rambla de los Puertos (Cuenca de la Guía)*

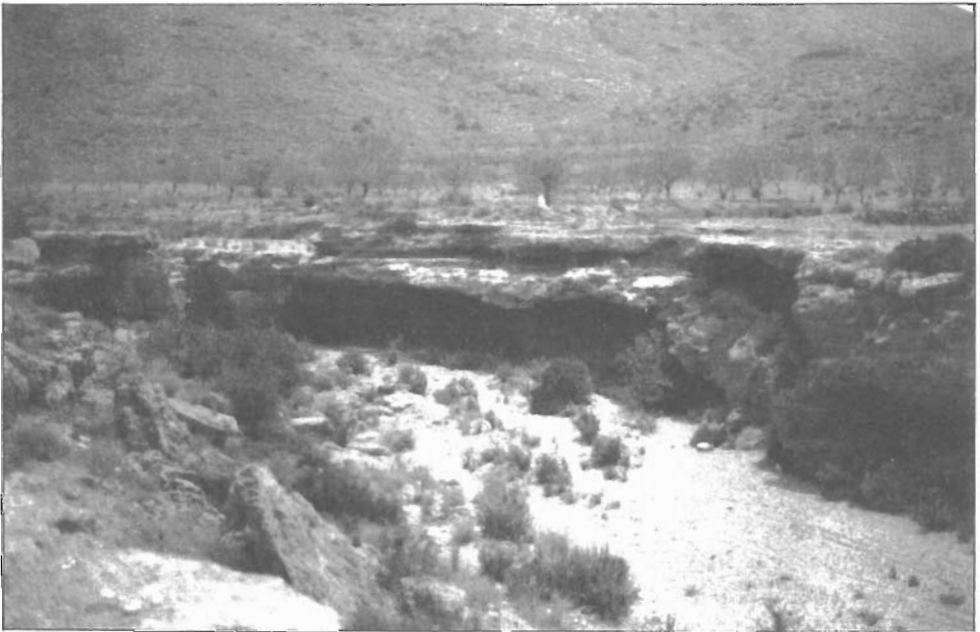
Fig. - 45. *Margen de tipo mixto con potente encostramiento superior. Rambla de las Torres*

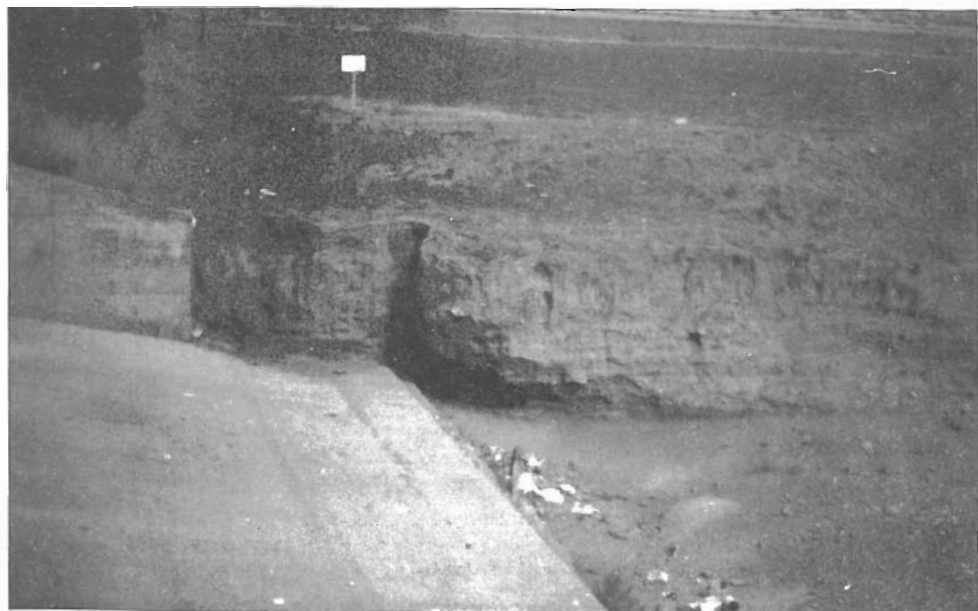
Fig. - 48. Socavación ligada a excesos de presión hidroestática por efecto de las cimentaciones en la base de un margen limo-arcilloso. *Rambla de la Carrasquilla*

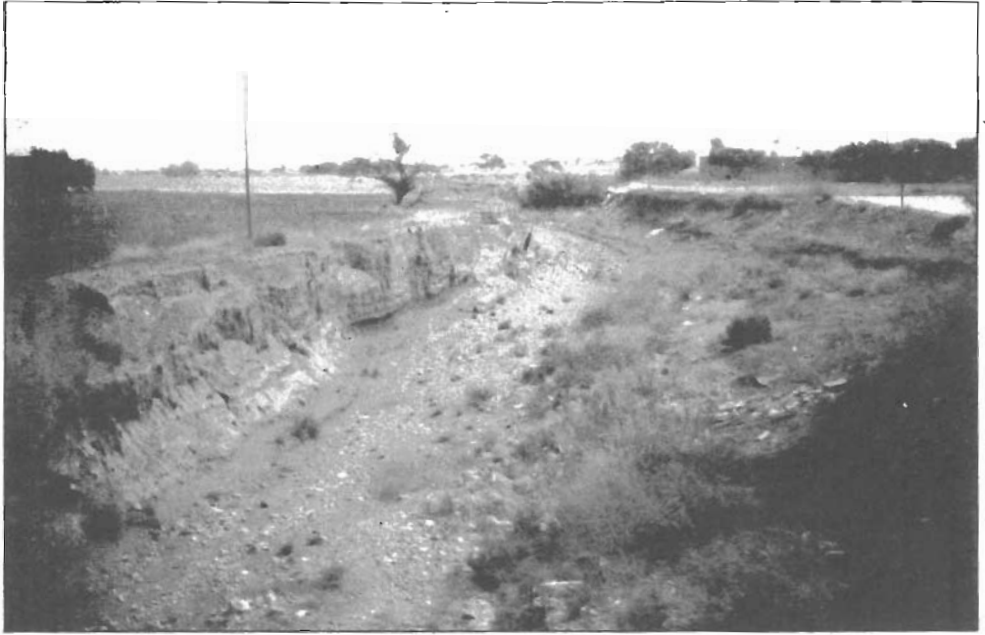
Fig. - 49. Derrumbes en margen no cohesivo de fuerte ángulo de fricción (m-iz)
(Rambla de Carrasquilla)

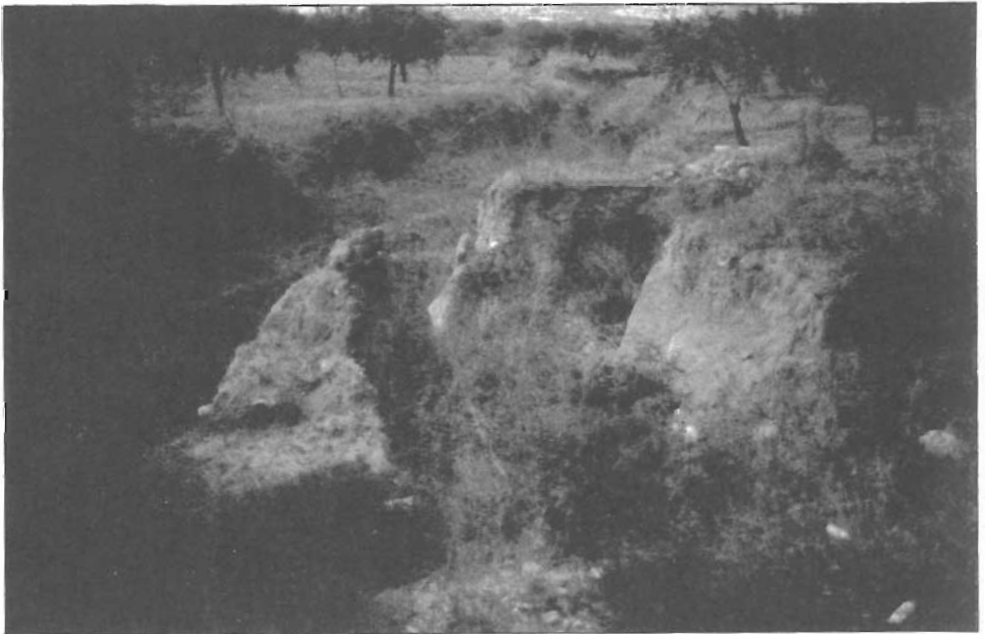
Fig. - 50. Ruptura profunda por efecto de descomposición tensional en los materiales marginales.
Rambla de Caveas (Tallante)

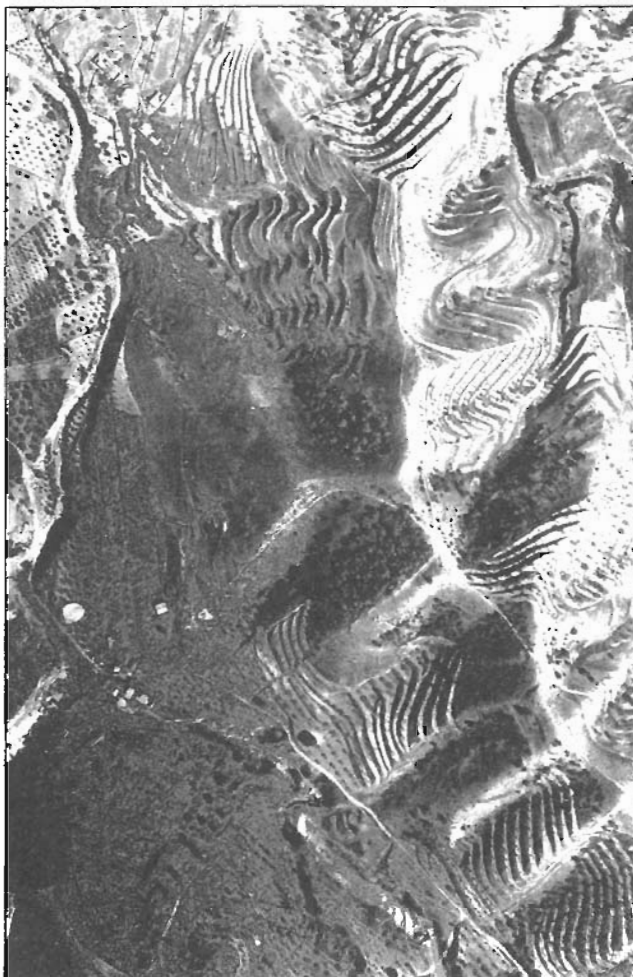
Fig. 58.- Terrazas escalonadas en el paraje Fuentes Viejas (Cuenca de la Rambla del Portús).
E 1/18.000; vuelo marzo de 1986. Comunidad Autónoma de la Región de Murcia

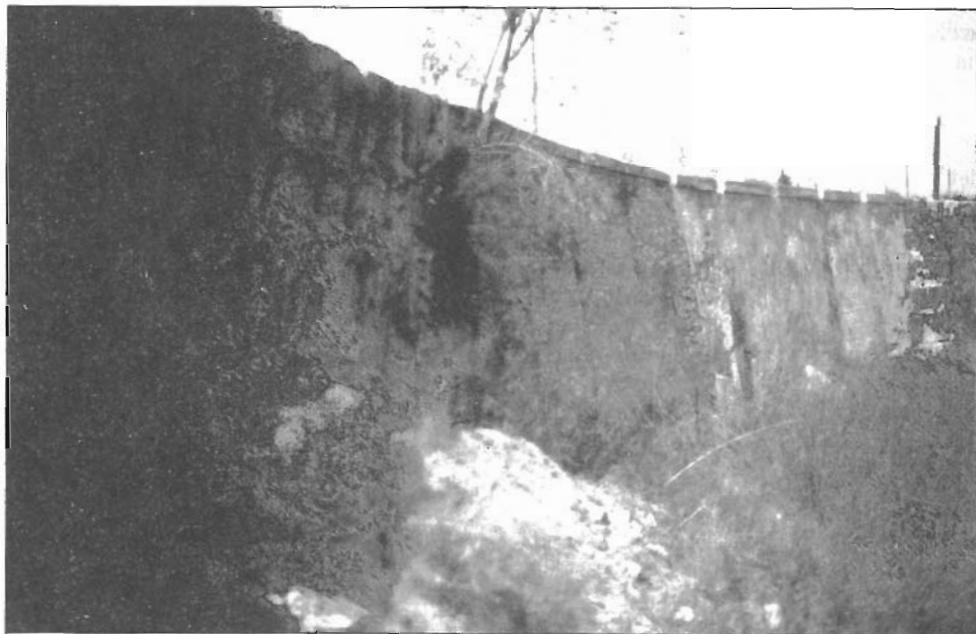
Fig. 62.- Protección de la carretera Cartagena-Isla Plana. (Rambla de Benipila)

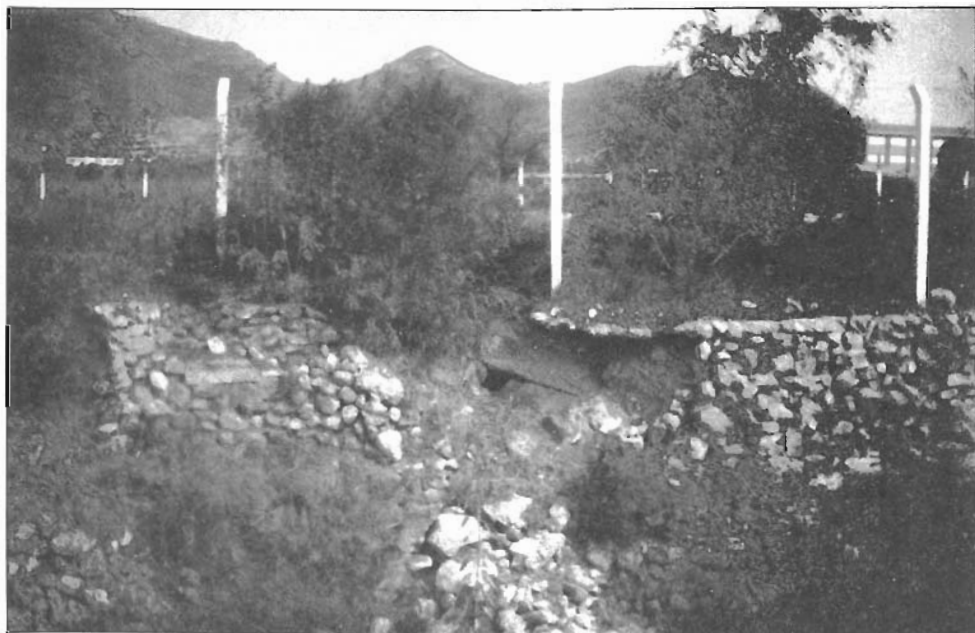
Fig. 63.- *Boquete abierto en muro de revestimiento. (Rambla de Peñas Blancas, junto al Saladillo)*

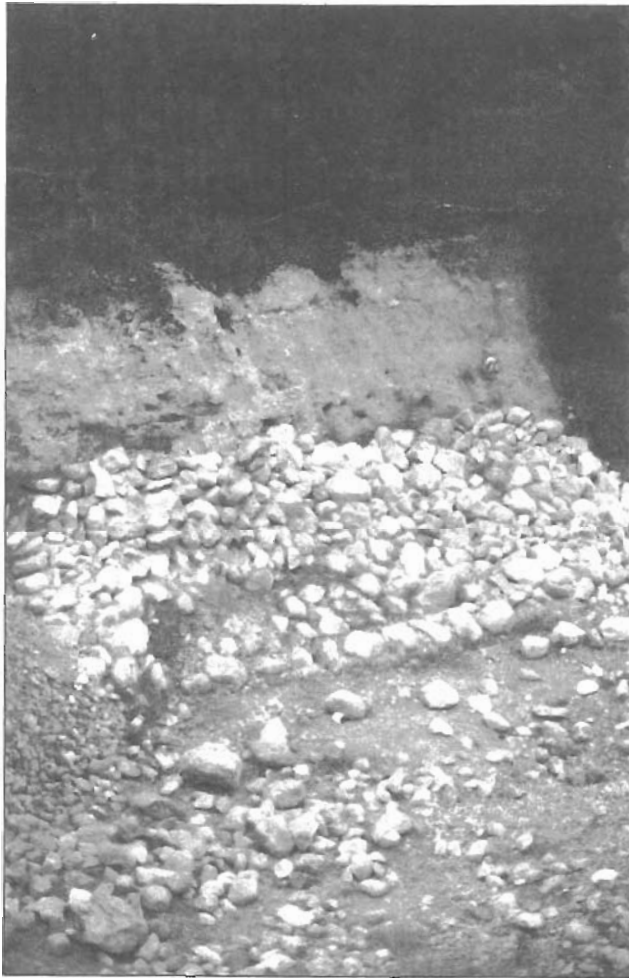
Fig. 64.- *Revestimiento basal del margen. (Rambla de la Muela)*

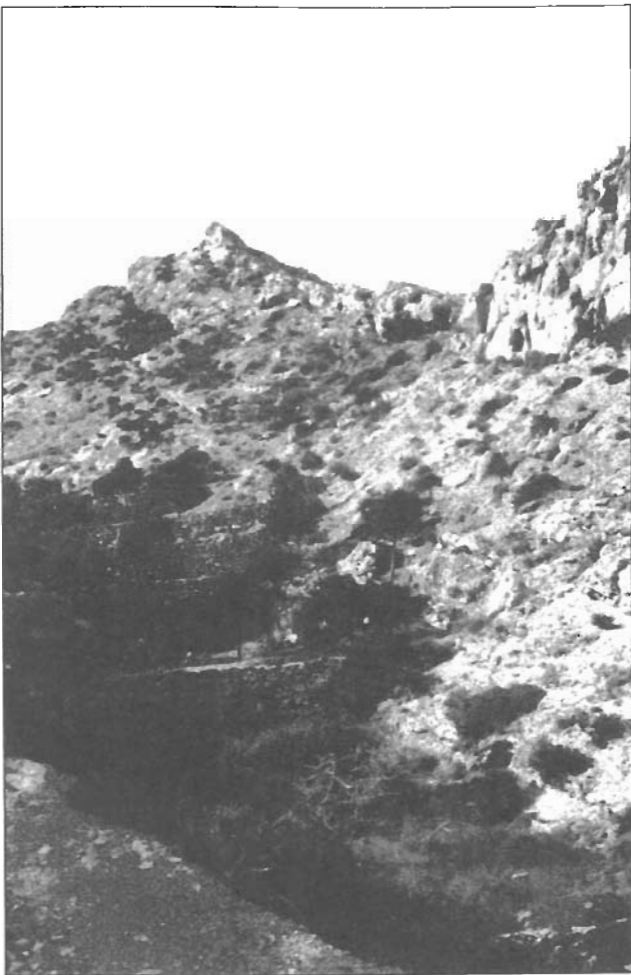
Fig. 65.- Diques de consolidación de sedimentos. Barranco de Roldán

En cambio los diques de consolidación se construyen para graduar el lecho del cauce y

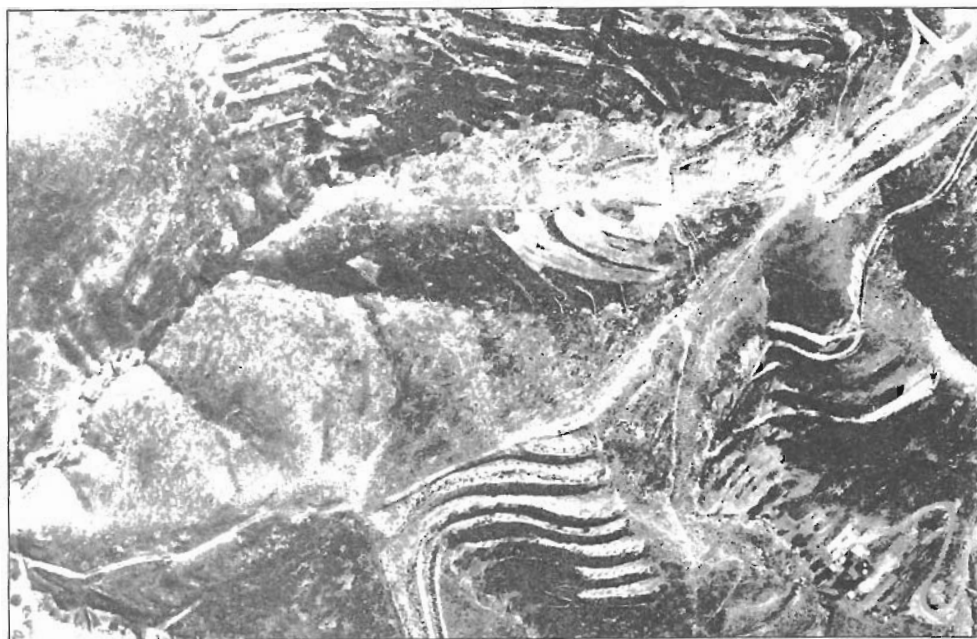
Fig. 67.- Vista aérea de un sistema de terrazas abandonadas. Morra de la Arjona. E: 1/8.000. Vuelo marzo 1986 Comunidad Autónoma de la Región de Murcia
