INFORME DE RESULTADOS PARA EL ESTUDIO DE BLOOMS DE CIANOBACTERIAS: NOVIEMBRE

Seguimiento del estado de los embalses de la Demarcación Hidrográfica del Segura para la detección de episodios de bloom de cianobacteria

Informe resultados noviembre 2022

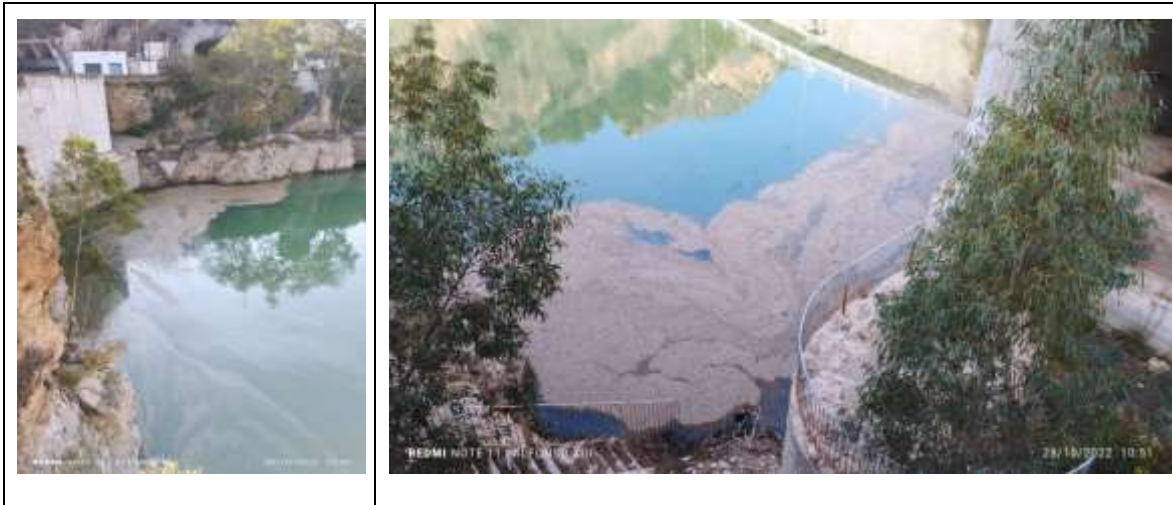
Aunque no se está muestreando este embalse de forma rutinaria durante los meses de octubre-diciembre, hubo un aviso a principios del mes de noviembre por parte del guarda de este embalse. Se recibieron unas fotos (Fotos 1 y 2) de la zona de presa donde podía observarse unas masas o tapetes de color pardo-grisáceo en la superficie y acumuladas en la zona de la presa.

Foto 1. Izda. Imagen de la presa del embalse de Alfonso XII en el momento del muestreo; Foto 2. Drcha. Imagen sobre la presa donde se observa la masa superficial

La muestra presenta una abundancia total de células por mililitro inferior a 2.000, por lo que descartamos cualquier tipo de bloom. De hecho, los taxones más abundantes no son las cianobacterias si no que son algas verdes como del género *Botryococcus* o crisofíceas del género *Chromulina*, frecuentes en el plancton de agua dulce que no desarrollan ninguna toxina.

Por lo tanto, no fue necesario continuar con más análisis. Posiblemente esas masas puedan haberse desprendido de tapetes provenientes del fondo del embalse o tal vez de otras partes del embalse y acumulado por el viento y la escasa corriente que pudiera existir hasta la presa.
