**ANEXO I**

**ESTUDIOS ADICIONALES: RELACIÓN DE ESPECIES  
EXÓTICAS INVASORAS DETECTADAS EN LA CUENCA DEL  
SEGURA**

*Desarrollo del Programa de Seguimiento para determinar el Estado de las  
Aguas Continentales y el Control de las Zonas Protegidas en la Demarcación  
Hidrográfica del Segura.*

Expediente: 07.834-0011/0411

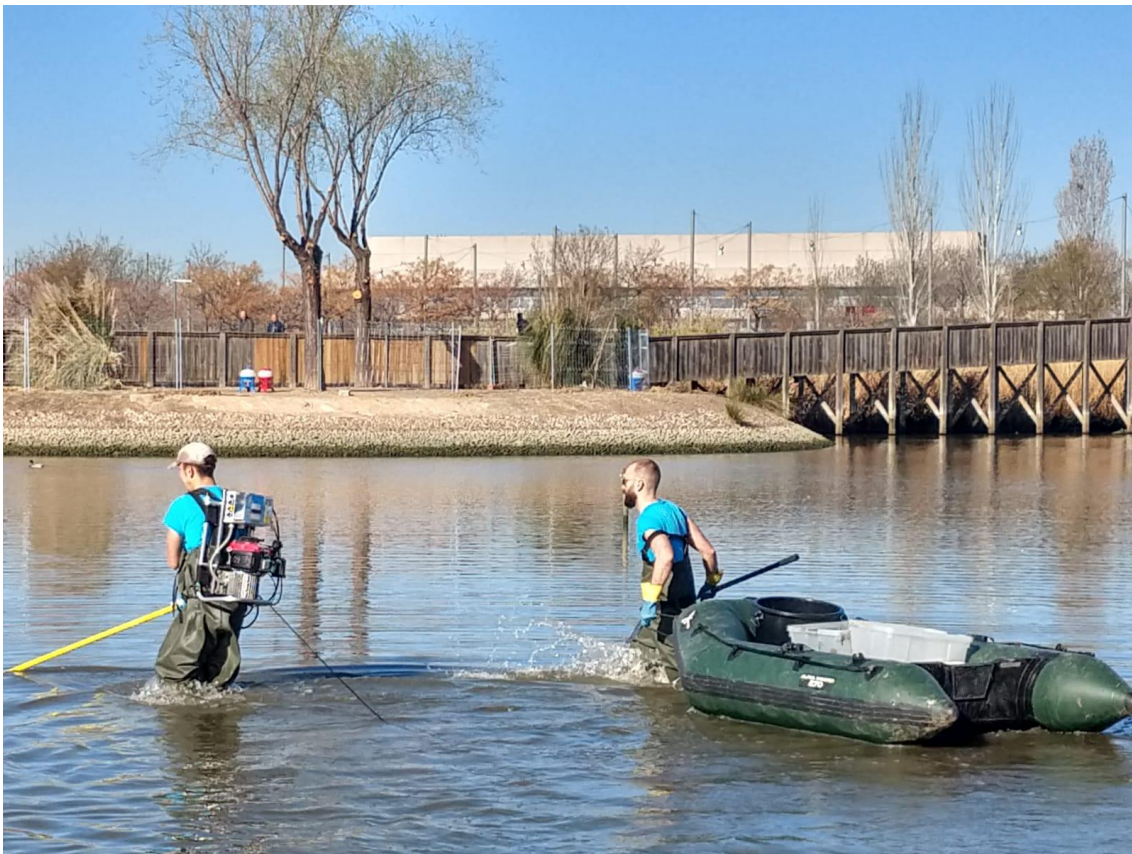
**Figura 28** Control mecánico. Eliminación mediante pesca eléctrica de diferentes especies invasoras de peces en un lago urbano.
