**ESTUDIOS ADICIONALES: RELACIÓN DE ESPECIES
EXÓTICAS INVASORAS DETECTADAS EN LA CUENCA DEL
SEGURA**

Desarrollo del Programa de Seguimiento para determinar el Estado de las Aguas Continentales y el Control de las Zonas Protegidas en la Demarcación Hidrográfica del Segura.

Expediente: 07.834-0011/0411

Año 2023

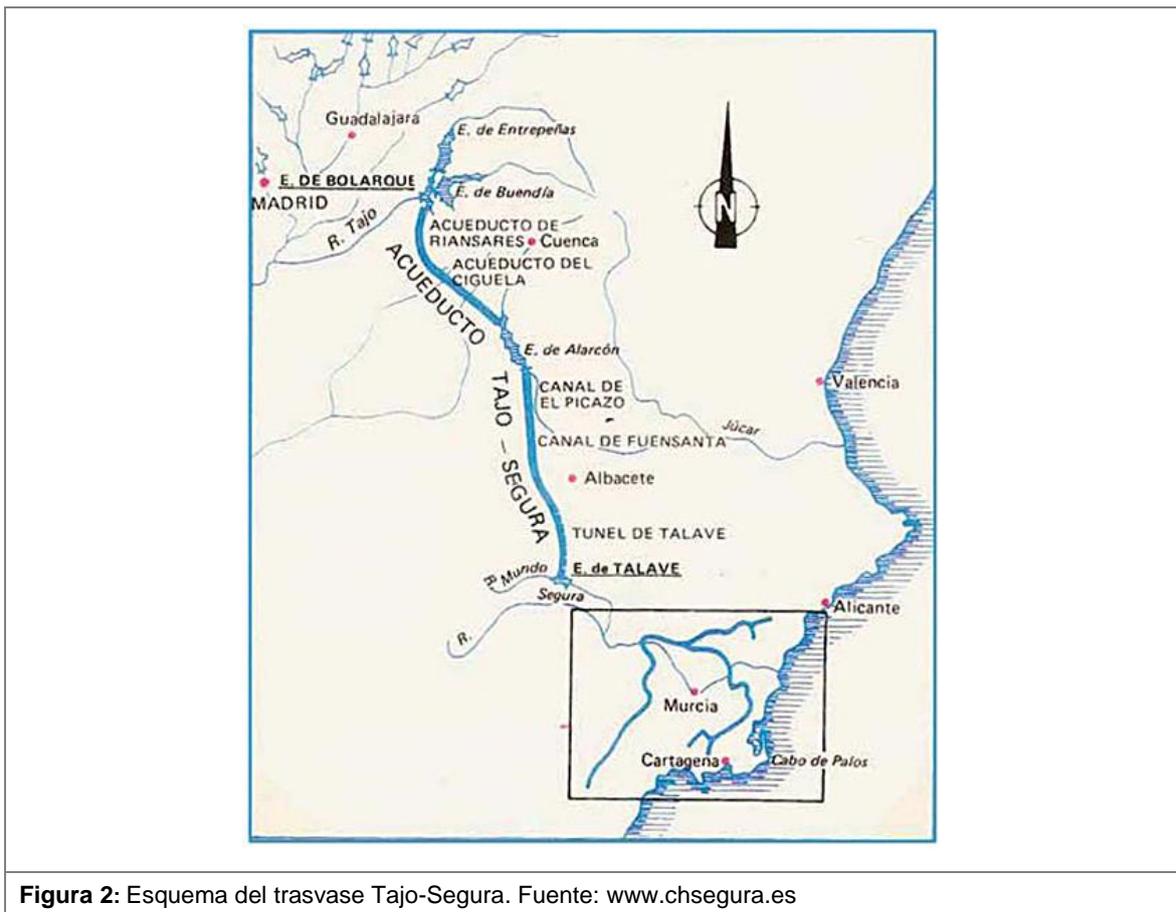
Figura 2: Esquema del trasvase Tajo-Segura. Fuente: www.chsegura.es

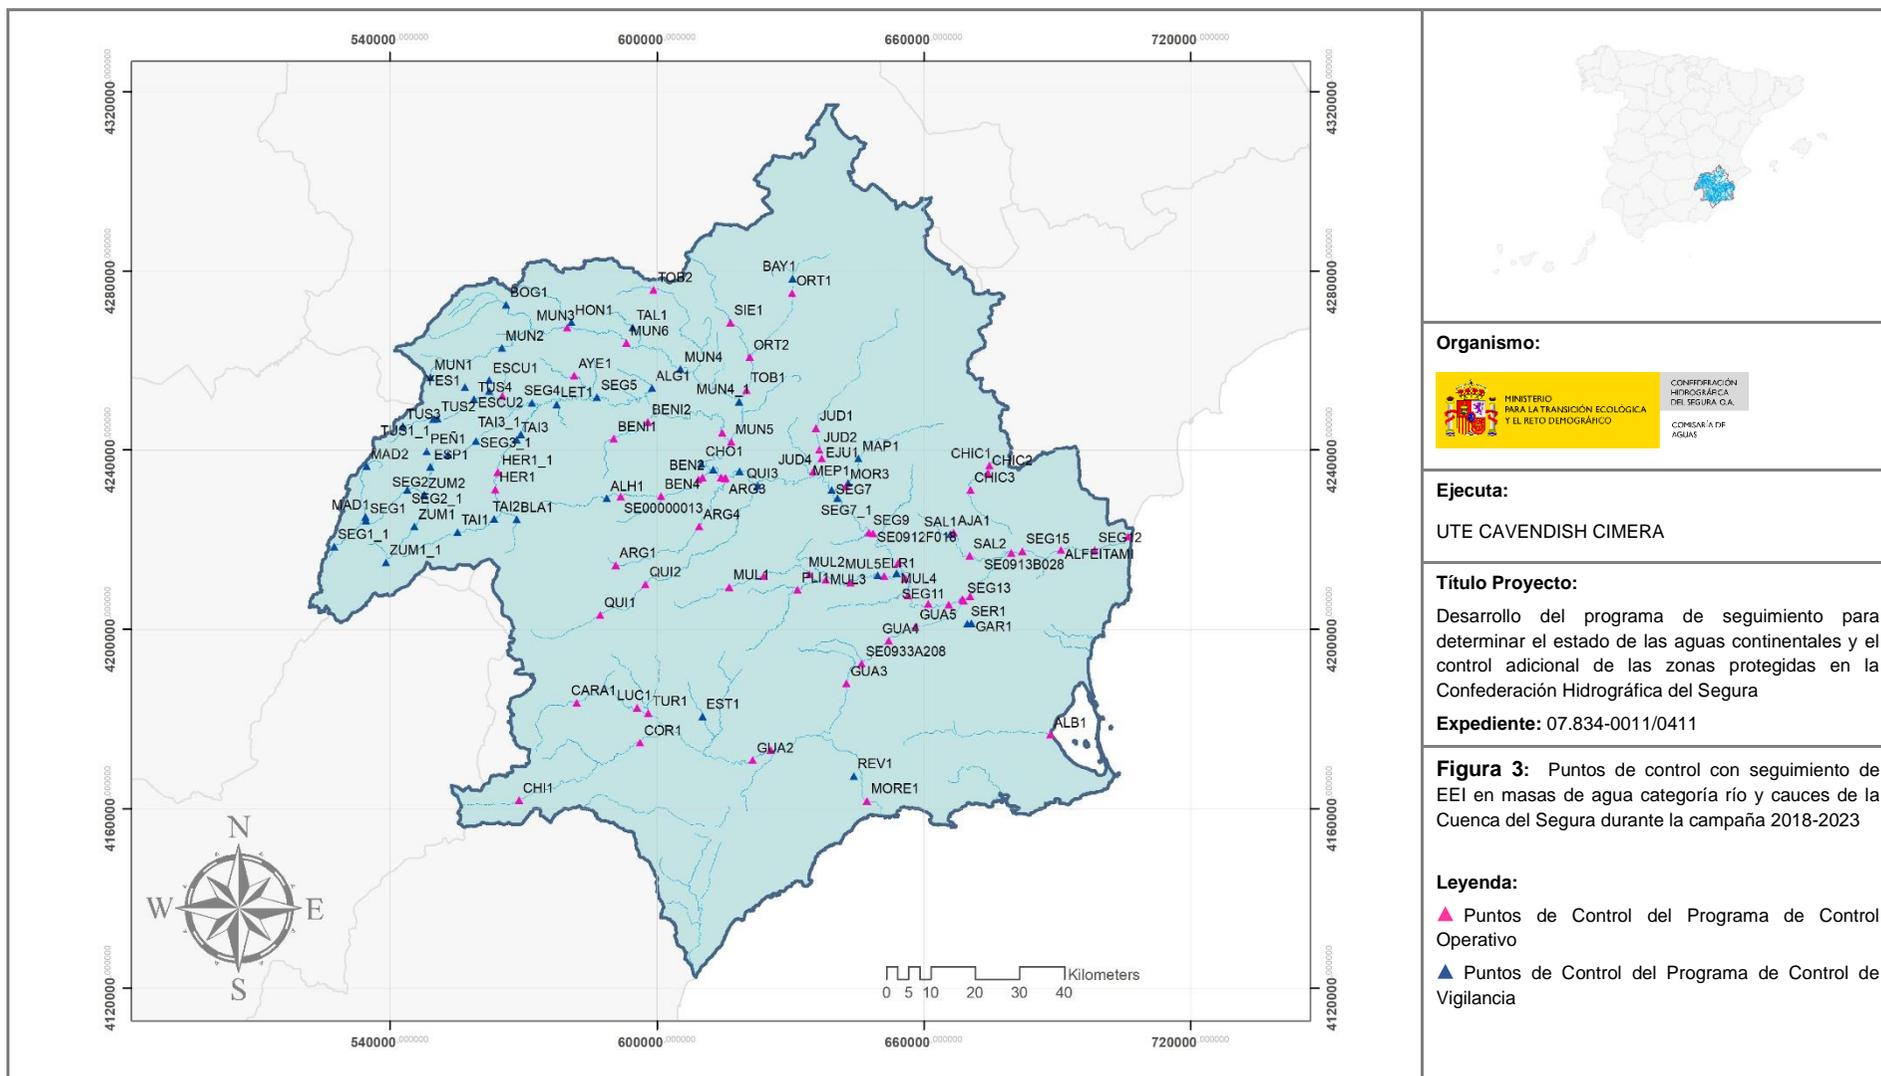
A lo largo del 2023 se llevaron a cabo las redes de control biológica y fisicoquímica para la evaluación del estado de las masas de agua categoría río de la demarcación. El conjunto y ubicación de los puntos de muestreo de los que procede la información sobre EEI detectadas en este trabajo se representa en la figura 3.

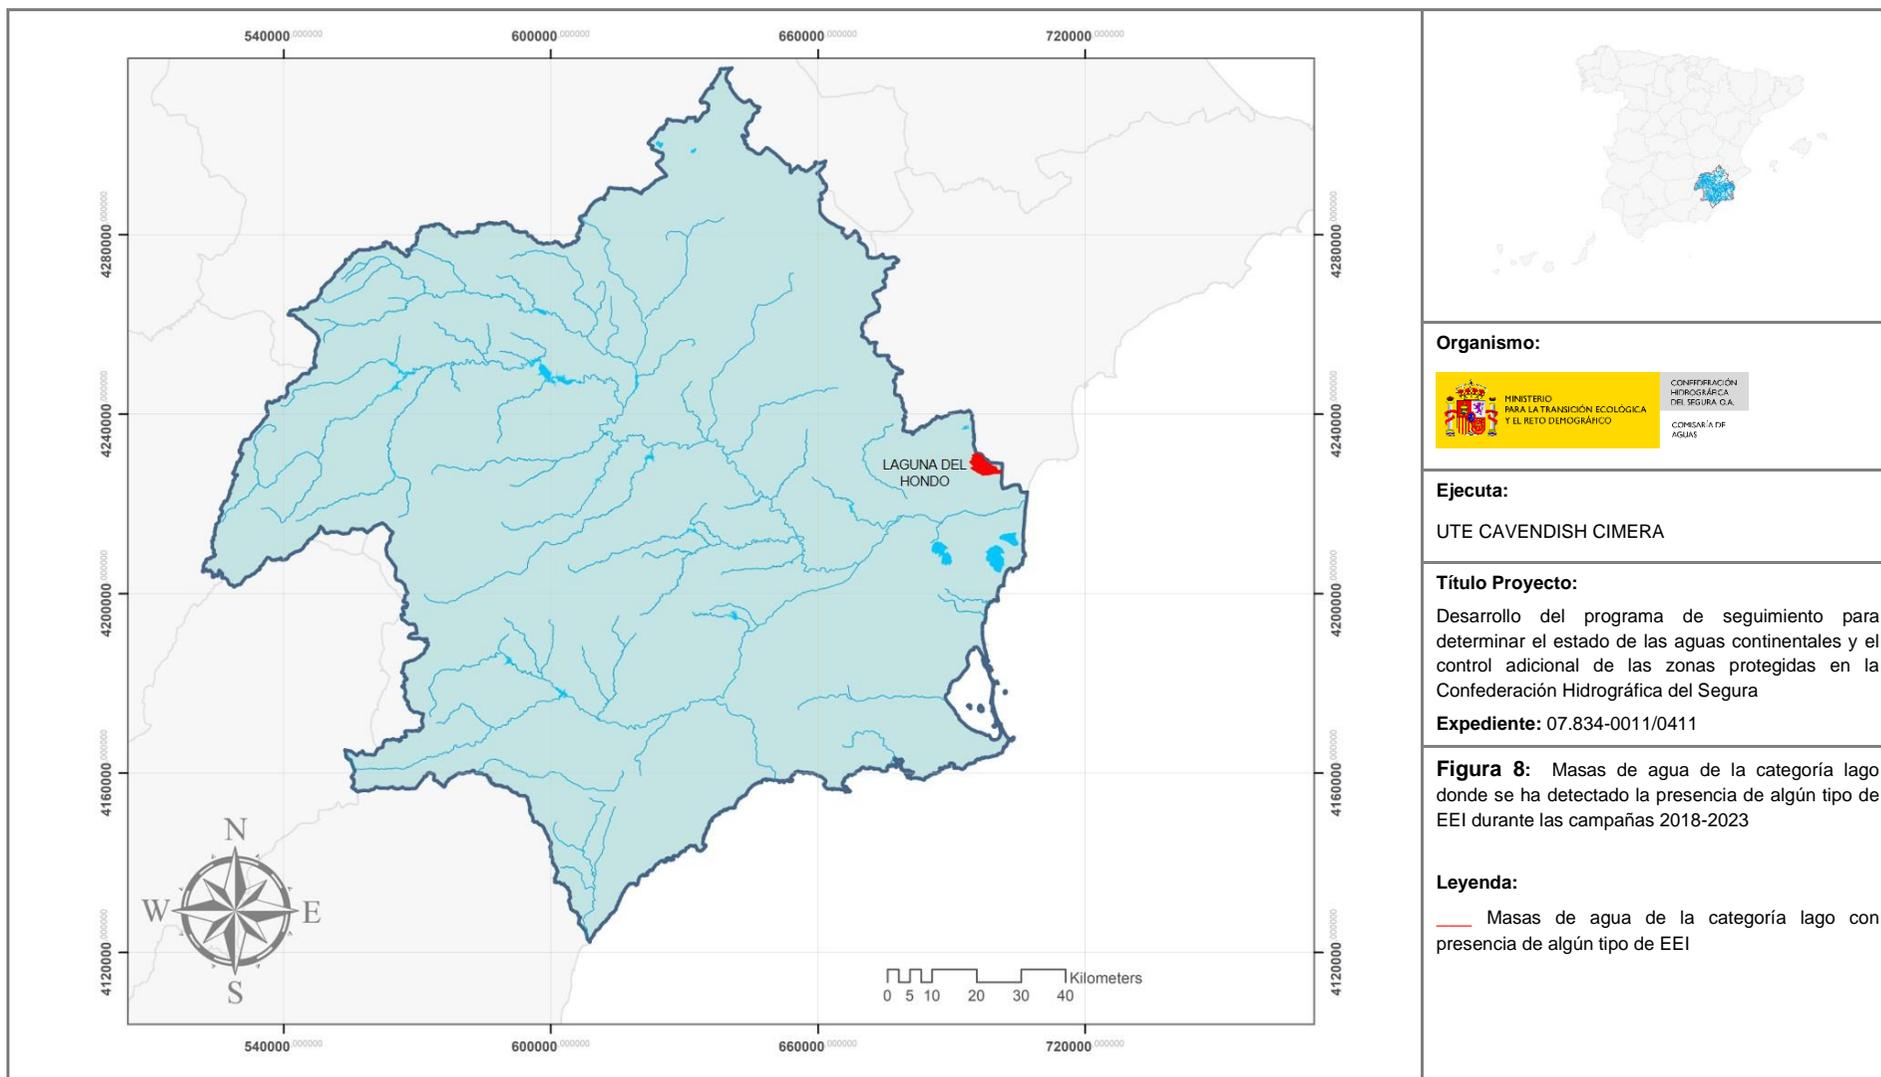
En total se ha detectado una única EEI (*Arundo donax*) de las 59 mencionadas en los documentos de planificación hidrológica como presentes en la cuenca y únicamente en una de las masas de agua de categoría lago, la Laguna del Hondo (representada en la figura 8).

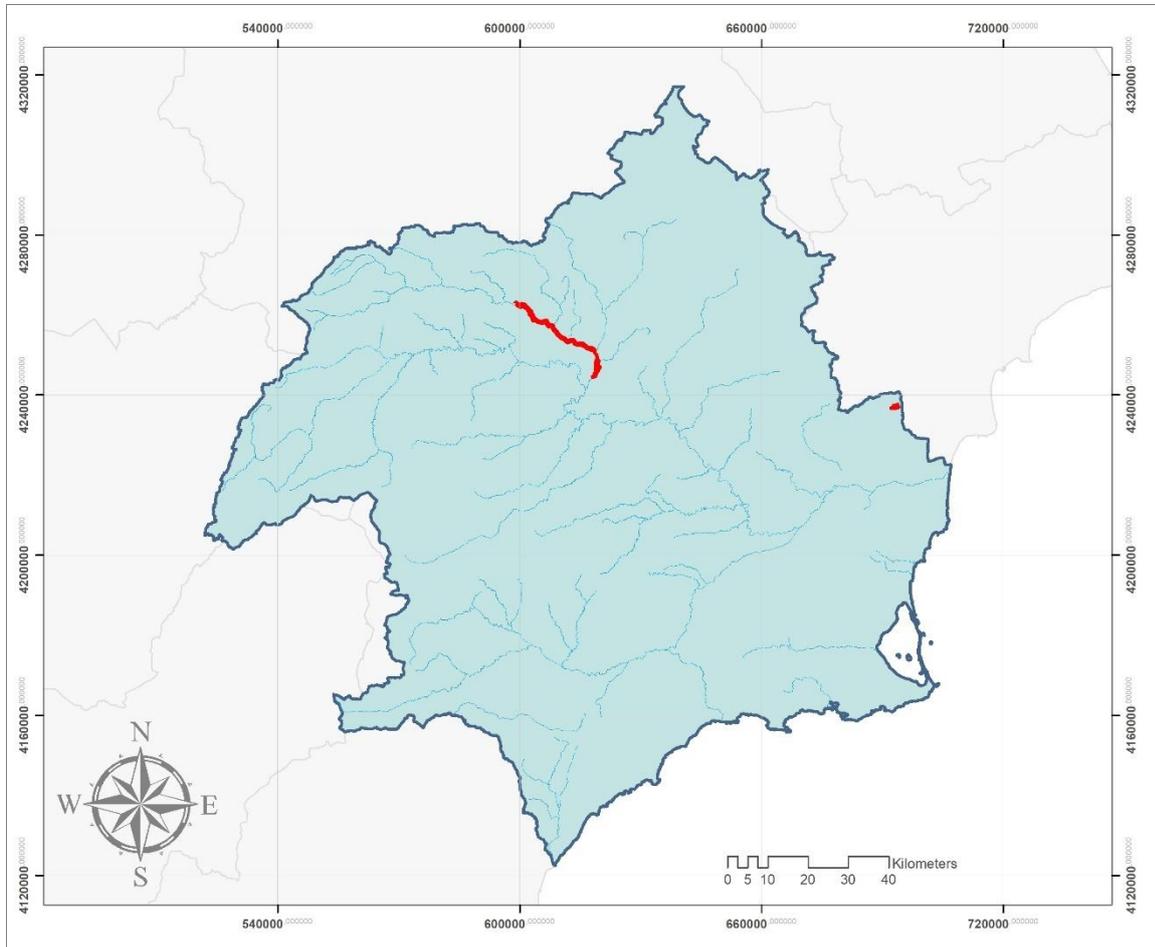
— Masas de agua con presencia detectada de *Dreissena polymorpha*

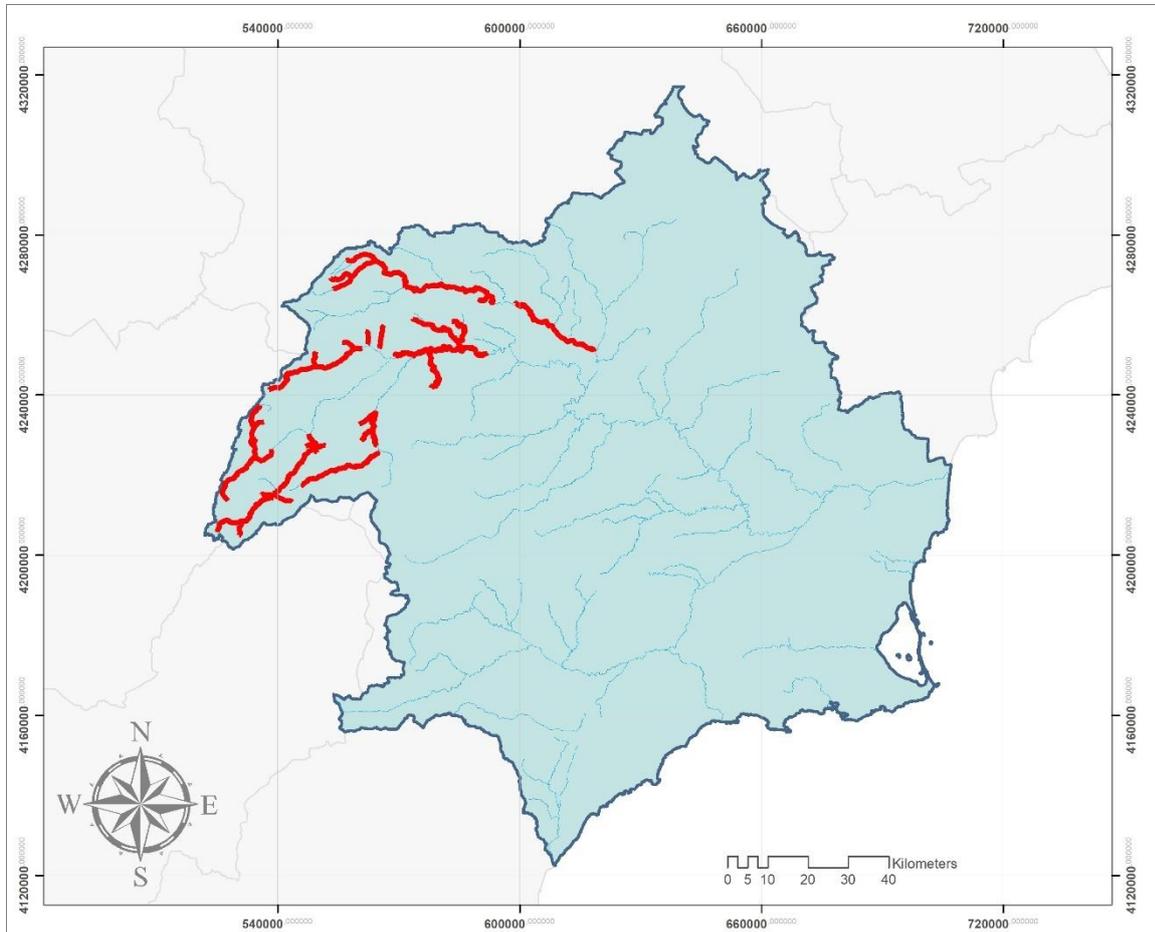
— Masas de agua con presencia detectada de *Potamopyrgus antipodarum*

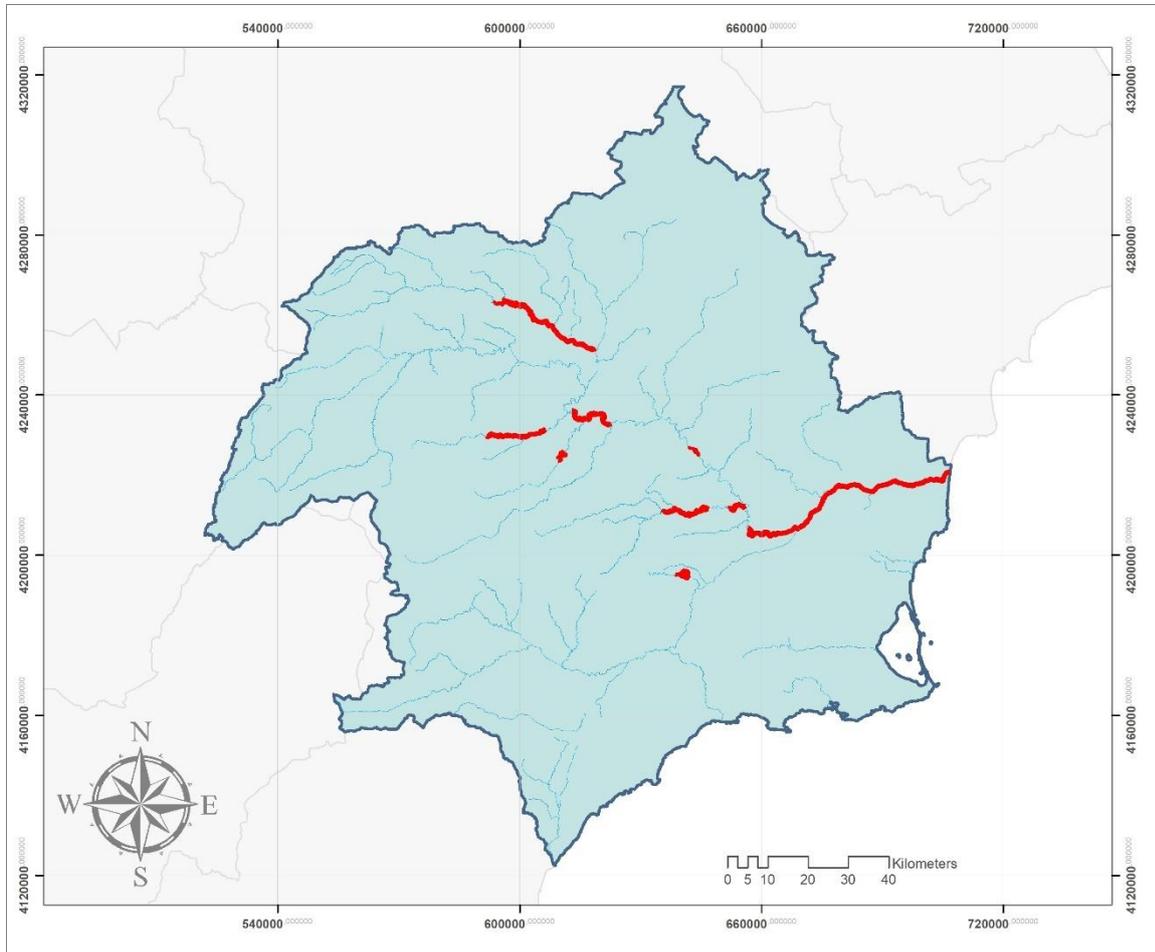
— Masas de agua con presencia detectada de *Cyprinus carpio*

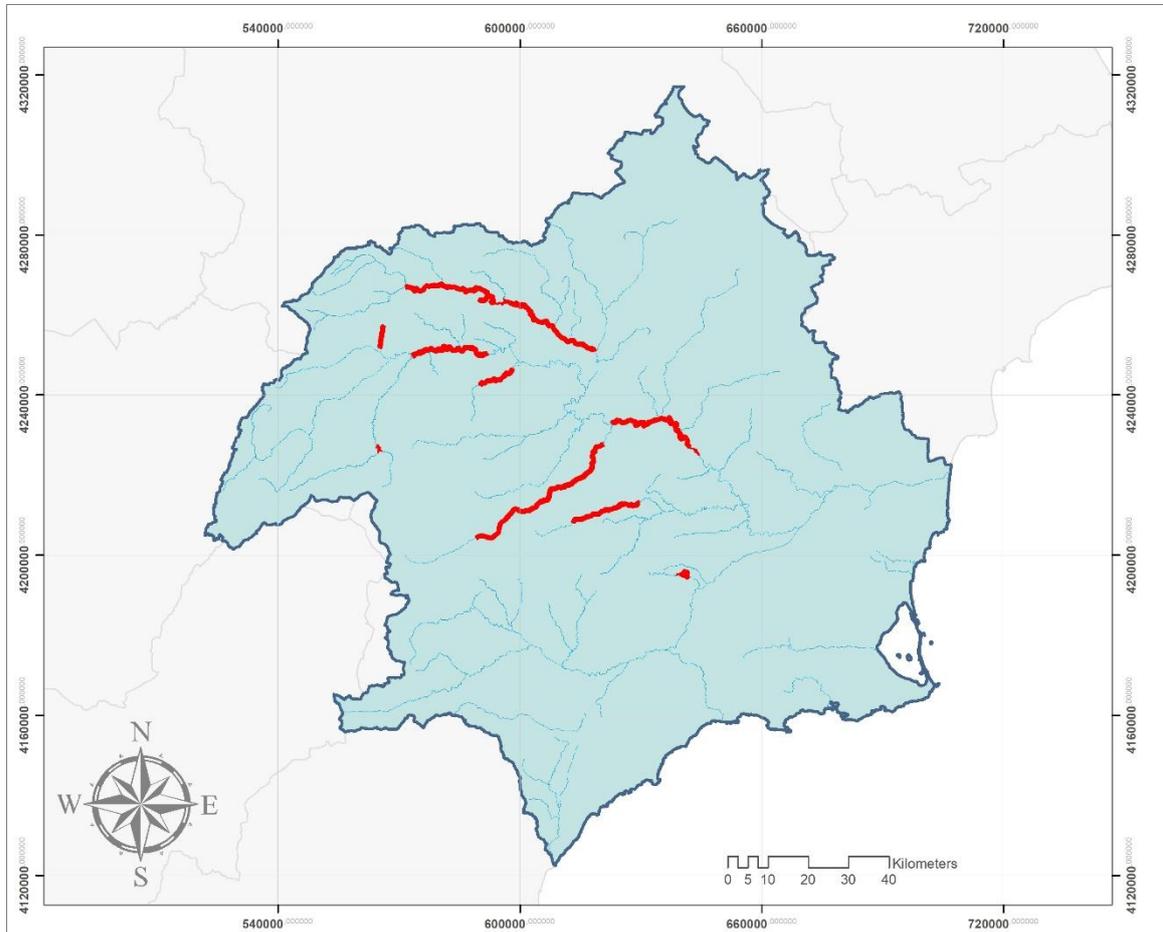
— Masas de agua con presencia detectada de *Micropterus salmoides*

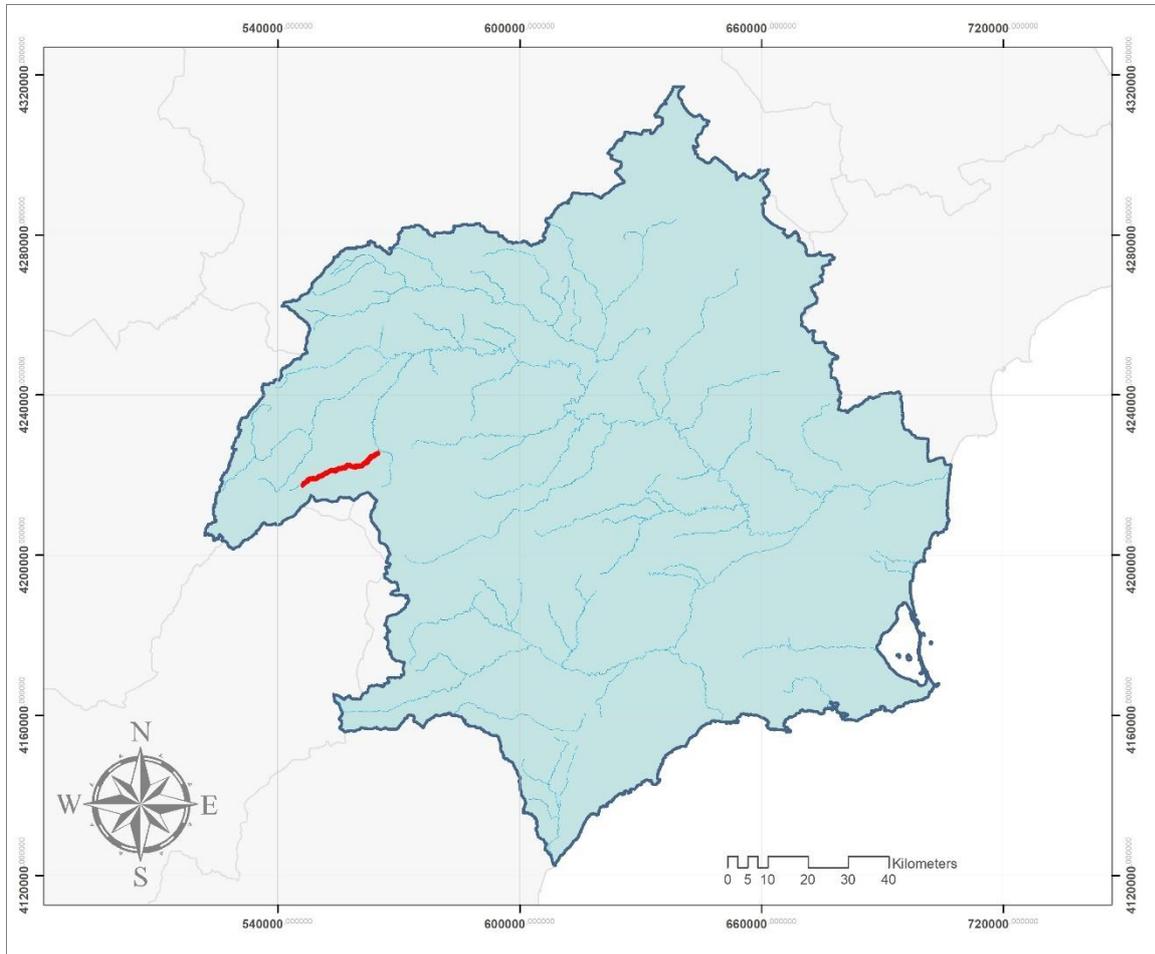
— Masas de agua con presencia detectada de *Cydonia oblonga*.

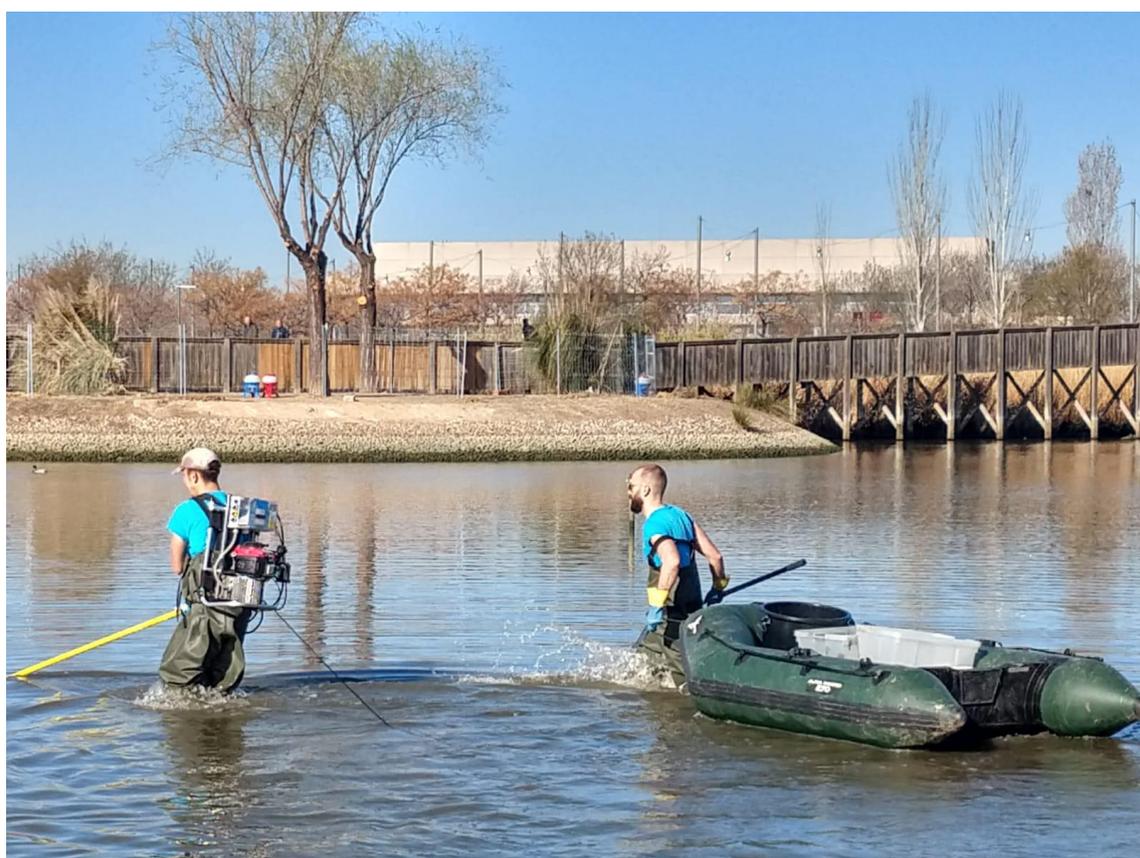
Figura 32 Control mecánico. Eliminación mediante pesca eléctrica de diferentes especies invasoras de peces en un lago urbano.
