ANEXO I

ESTUDIOS ADICIONALES: RELACIÓN DE ESPECIES EXÓTICAS INVASORAS DETECTADAS EN LA CUENCA DEL SEGURA

Desarrollo del Programa de Seguimiento para determinar el Estado de las Aguas Continentales y el Control Adicional de las Zonas Protegidas en la Demarcación Hidrográfica del Segura.

Expediente: 21.804-078/0411

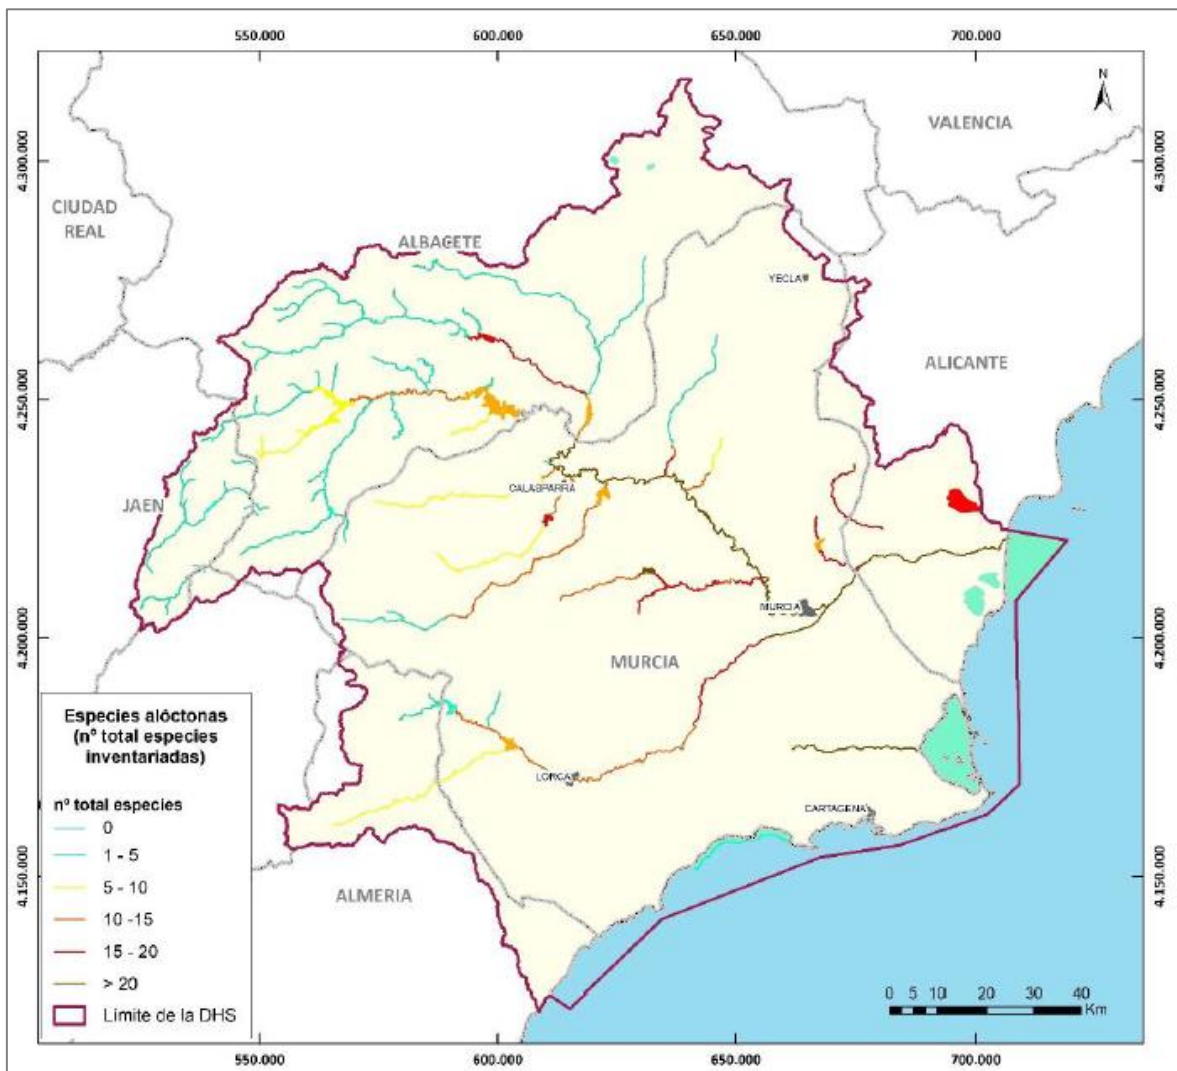
Figura 1. Masas de agua superficiales con presencia de especies alóctonas (Fuente: anejo 07 del Plan Hidrológico 2022/2027).
