INFORME MENSUAL DE SEGUIMIENTO Nº 3

JULIO 2022

SERVICIO DE DETECCIÓN Y SEGUIMIENTO DE ESPECIES EXÓTICAS INVASORAS DE FAUNA EN LA DEMARCACIÓN HIDROGRÁFICA DEL SEGURA: MEJILLÓN CEBRA Y ALMEJA ASIÁTICA

Preparado para: **ÁREA DE CALIDAD DE AGUAS. COMISARÍA DE AGUAS. CONFEDERACIÓN HIDROGRÁFICA DEL SEGURA**
Preparado por: **CAASA TECNOLOGÍA DEL AGUA, S.A.**
Fecha: **31 DE JULIO DE 2022**
Nº de propuesta: **CLAVE DE EXP Nº: 22706.20.004**

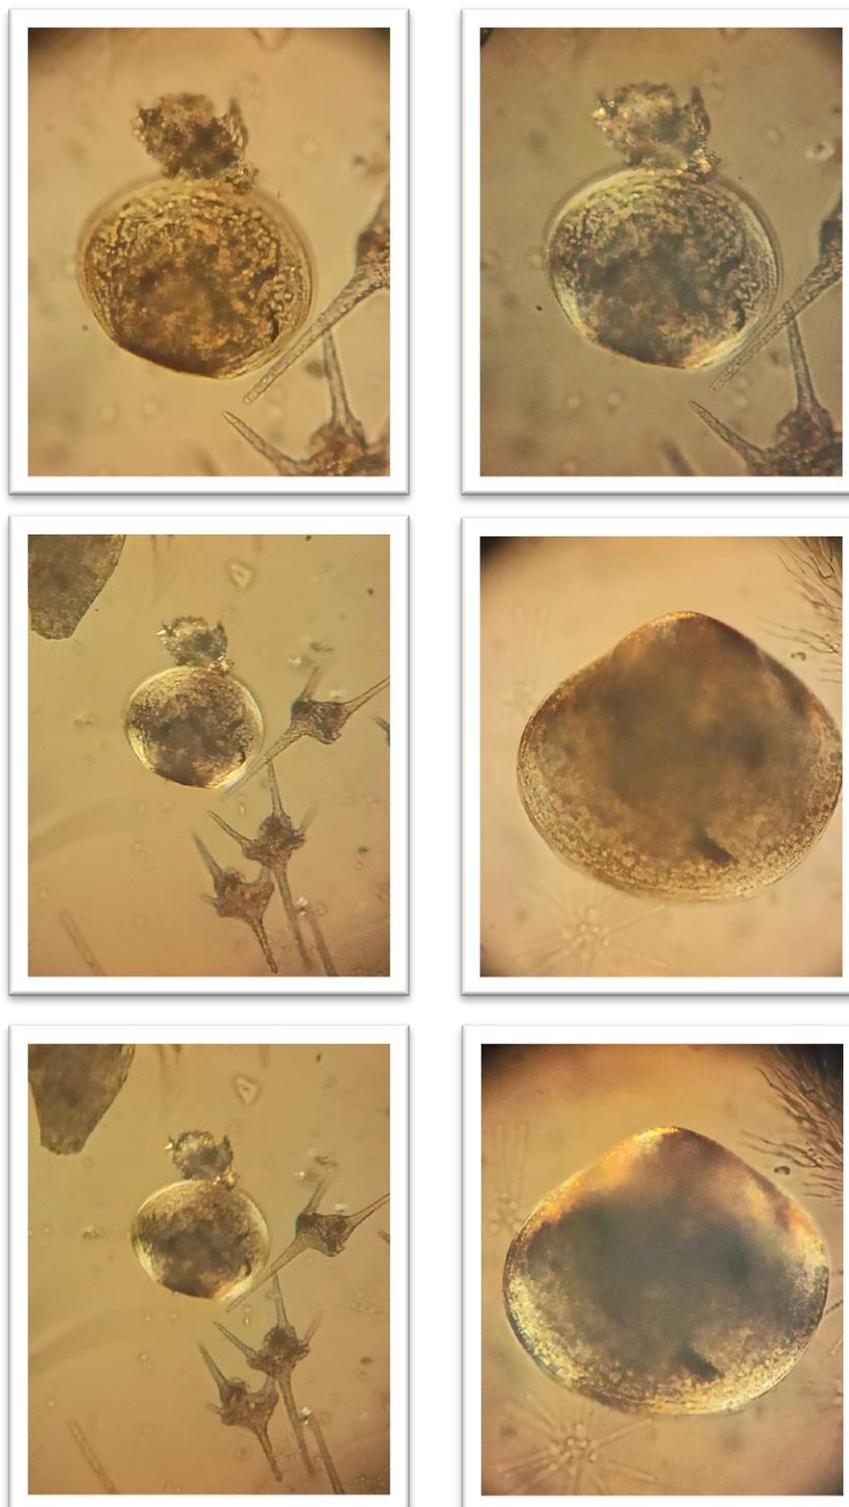
En el embalse de Talave, se hallaron 3 larvas de mejillón cebra en el muestreo desde presa.

Figura nº: 4.- Microfotografías de larvas de mejillón cebra (*Dreissena polymorpha*) halladas en el punto de muestreo "Punto de presa" (Embalse del Talave, Albacete).

3. **En el embalse del Talave (Albacete), sólo se ha hallado un positivo** de las 6 muestras tomadas. En concreto, 3 larvas planctónicas en la muestra desde presa.

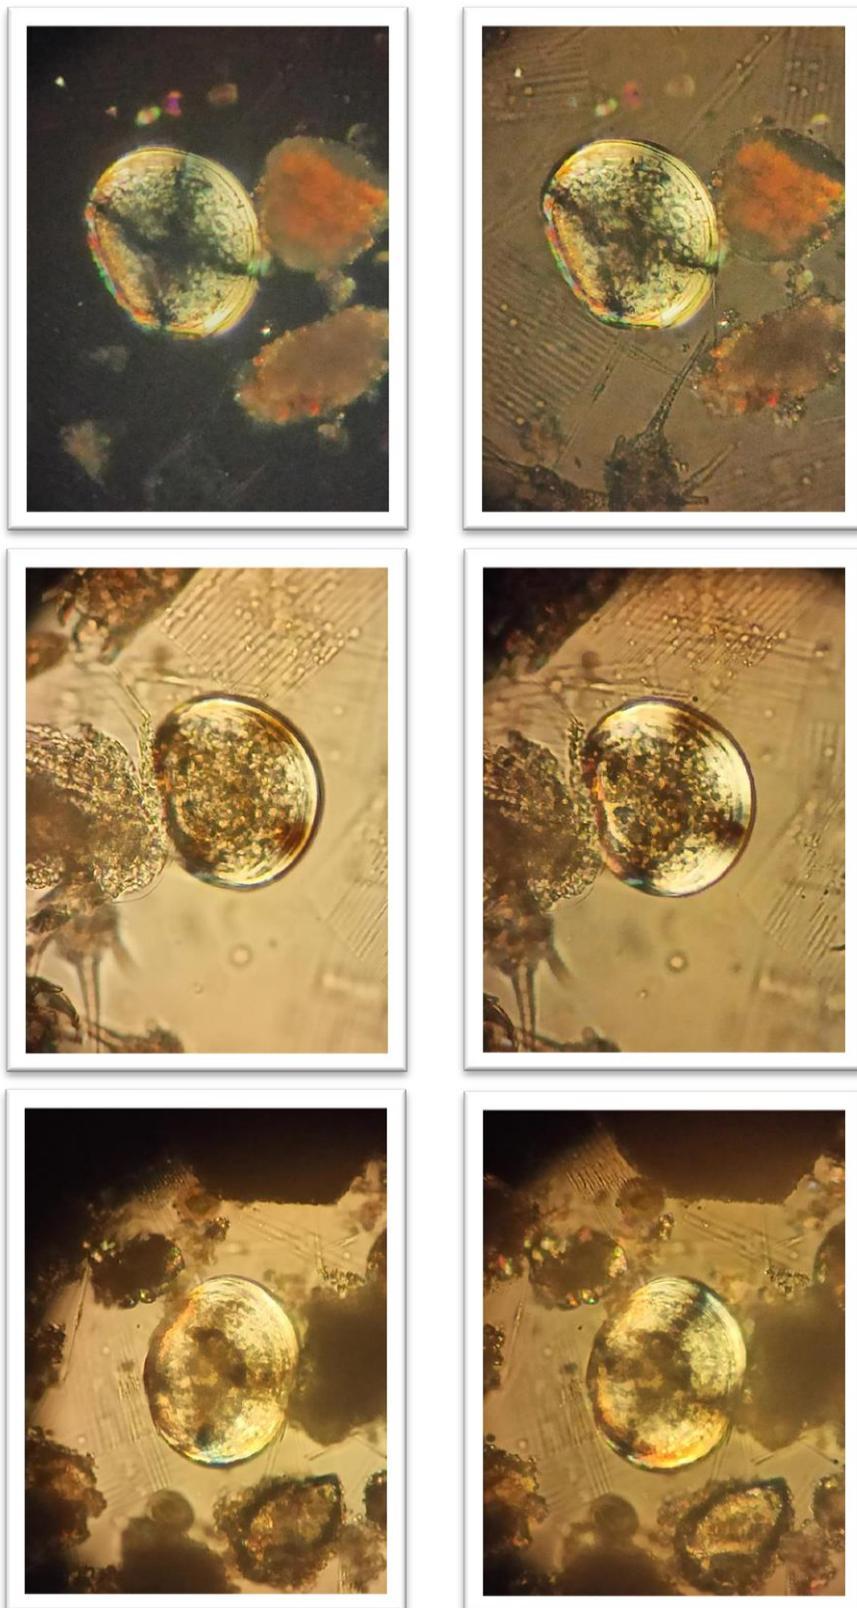
En Camarillas se han hallado 2 larvas en las siguientes muestras: punto medio del embalse, en la cola del embalse y en la orilla izquierda. Únicamente se encontró 1 larva en el punto de la orilla derecha.

Figura nº: 5.- Microfotografías de larvas de mejillón cebra (*Dreissena polymorpha*) halladas en diferentes puntos de muestreo realizados en el embalse del Camarillas.

El **número de larvas halladas** en este embalse en cada muestra **ha sido bajo**. El máximo de larvas ha sido de 2 unidades.

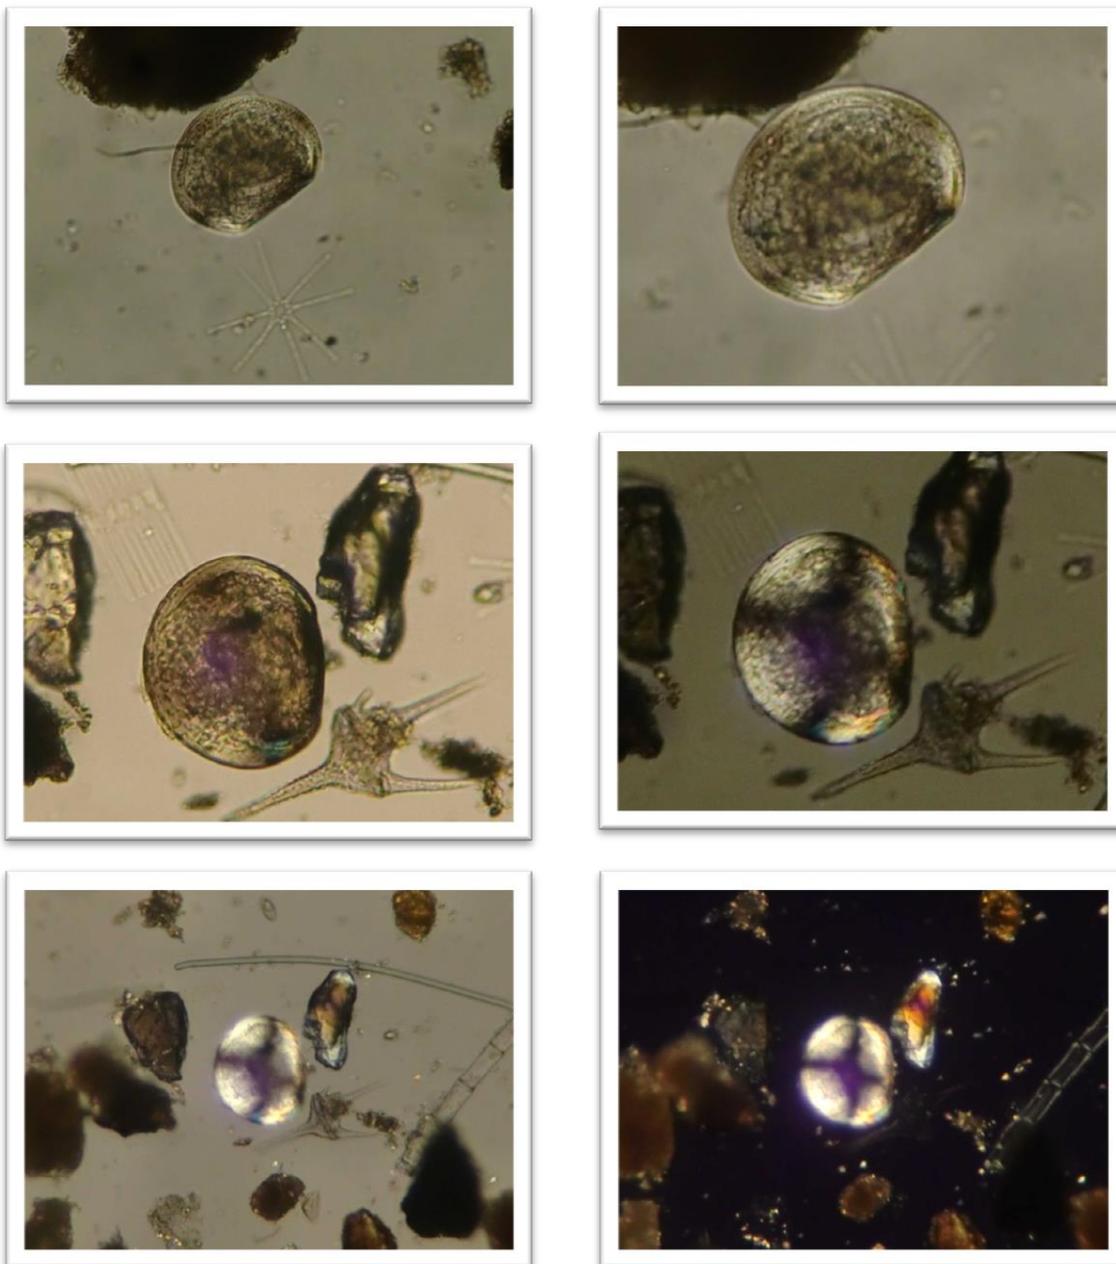
En cuanto a cauces, se ha encontrado 1 larva en las muestras tomadas en los puntos codificados como E54-RM-P04 y E46-RM-P03 que son, dos estaciones de muestreo en el tramo del río Mundo que se encuentran entre el embalse del Talave y el Camarillas.

Figura nº: 6.- Microfotografías de larvas de mejillón cebra (*Dreissena polymorpha*) en las estaciones del Río Mundo (entre el embalse del Talave y el embalse de Camarillas). Las 2 primeras, corresponden a la larva hallada en la Estación E46-RM-P03 y las 4 siguientes corresponden a la larva en la Estación E54-RM-P03.

6. En cuanto a larvas de mejillón cebra, en cauces **se han hallados 2 positivos en dos estaciones de control del río Mundo** (tramo entre los embalses del Talave y el embalse de Camarillas). El **primero** de ellos es el punto **E54-RM-P04 (Casas del Río,**

Hellín) que se trata uno de los dos puntos "nuevos" fijados en 2022. La otra estación que ha dado positivo es, **E46-RM-P03 (Mingogil, junto al Canal de Tedelche)**. **En ambas estaciones, se ha hallado 1 larva para el total de la muestra.** En la 2ª Campaña realizada entre el 25 de mayo y 10 de junio, también se hallaron larvas de mejillón cebra en estas estaciones por lo que, es la segunda vez que se hallan larvas de mejillón cebra fuera de un embalse.
